**TILSYN MED AVLØPSANLEGG ETTER KAPITTEL 12  
REGISTRERING / 1. GANGS TILSYN**

**Karmøy Kommune**

Anleggseier: Solveig E. G. Tjøsvoll	Abb. nr:3716	
Adresse: Nordre Ådlandsveg 45	Byggeår: 1850	
G.nr./ B.nr: 17/7	Feste nr:	Koord:
Boligheter tilknyttet: Nei	Fritidshus: Nei	Kartblad:
Utslippstillatelse datert:	Ref. nr.

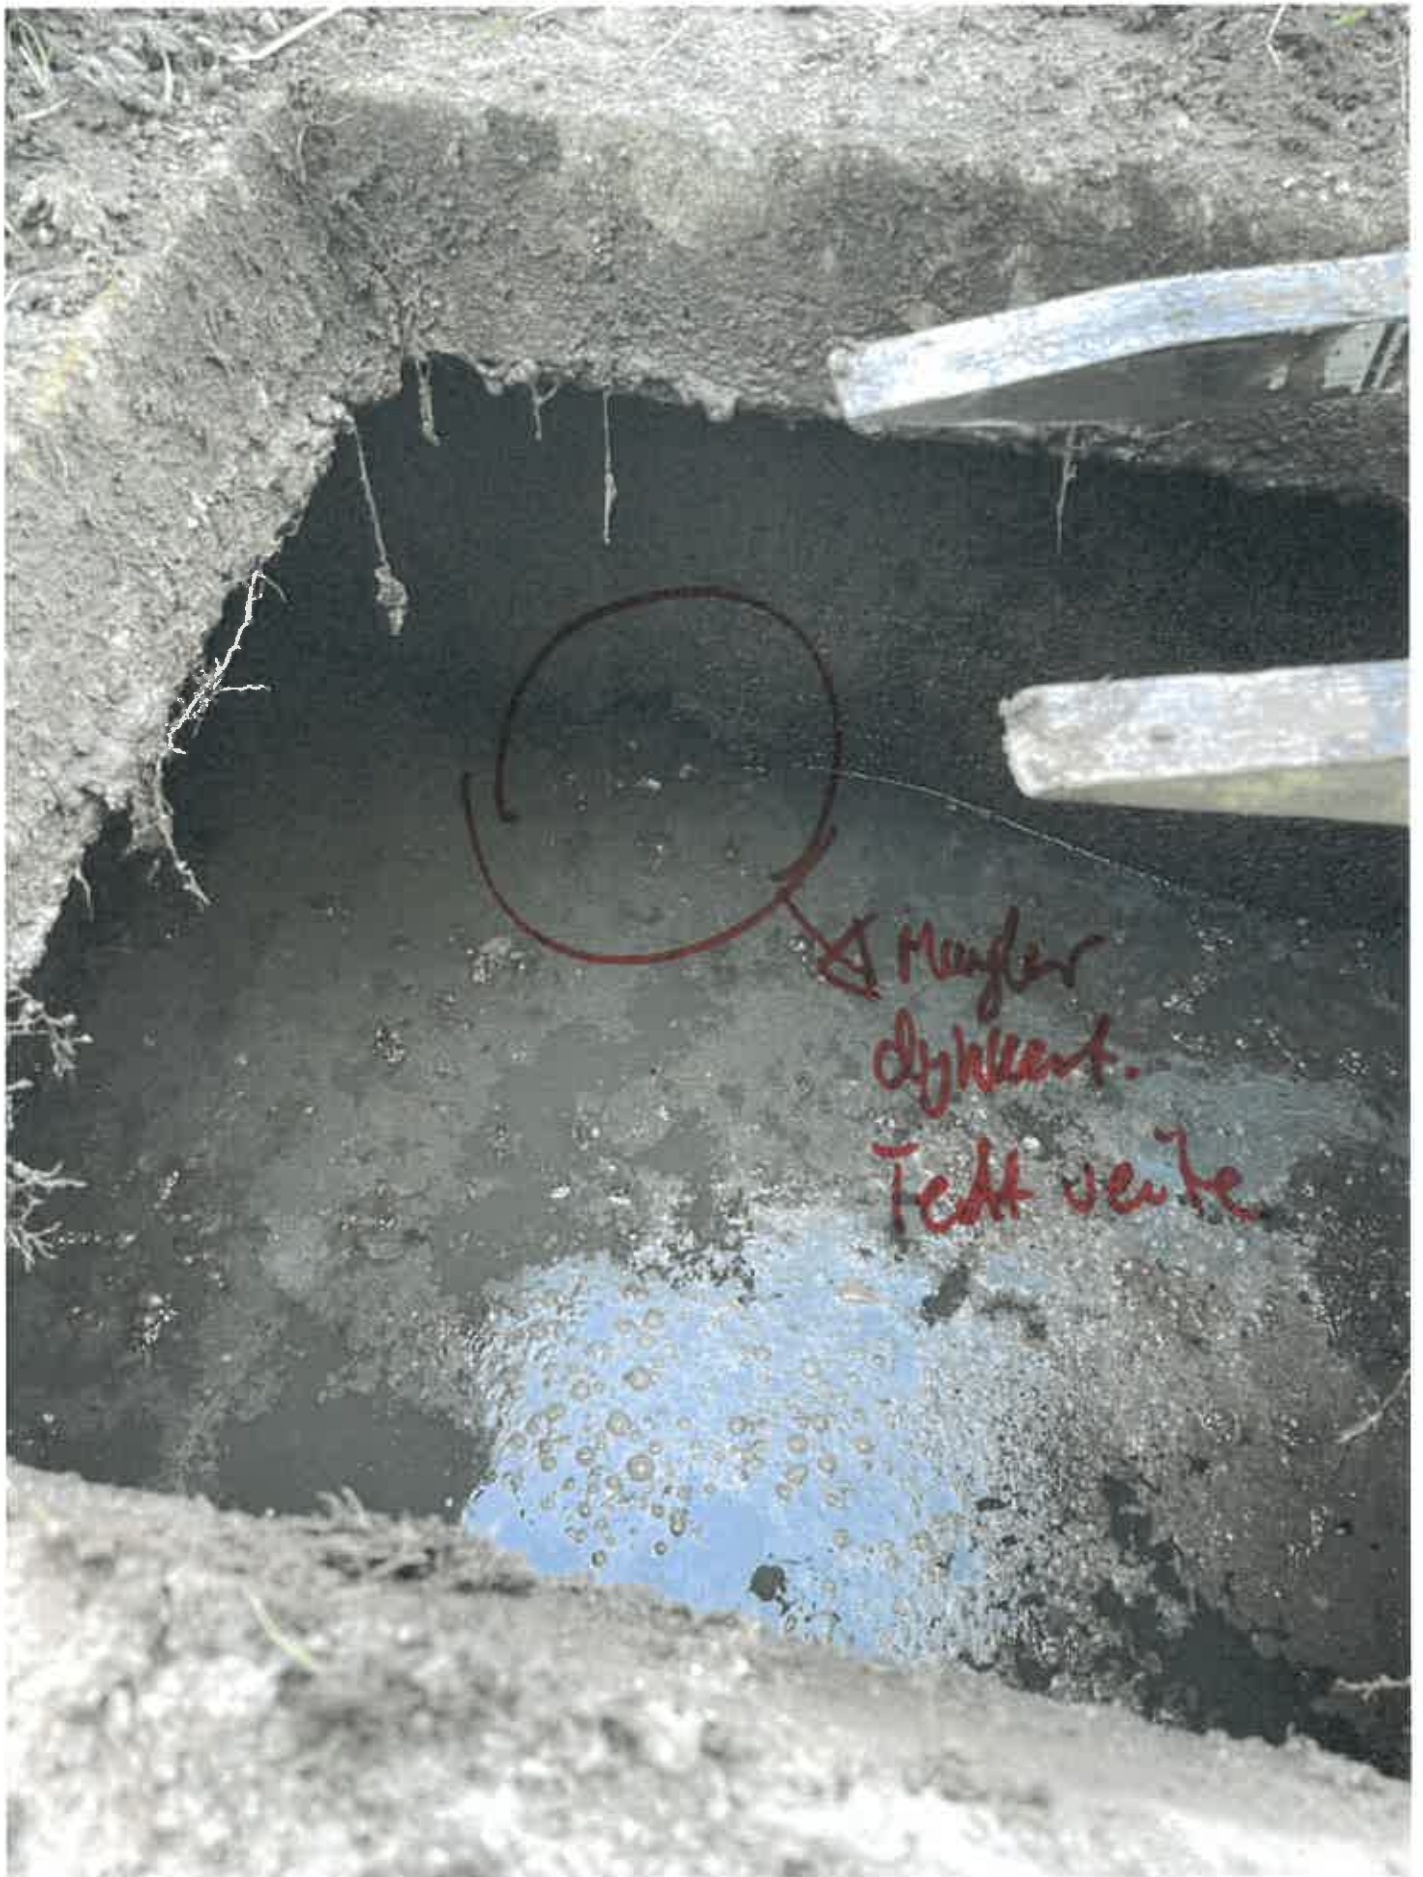
Dykkert mangler på utløp på veite, veite er også tett da rør står fullt i vann, her skal det ikke være vann.

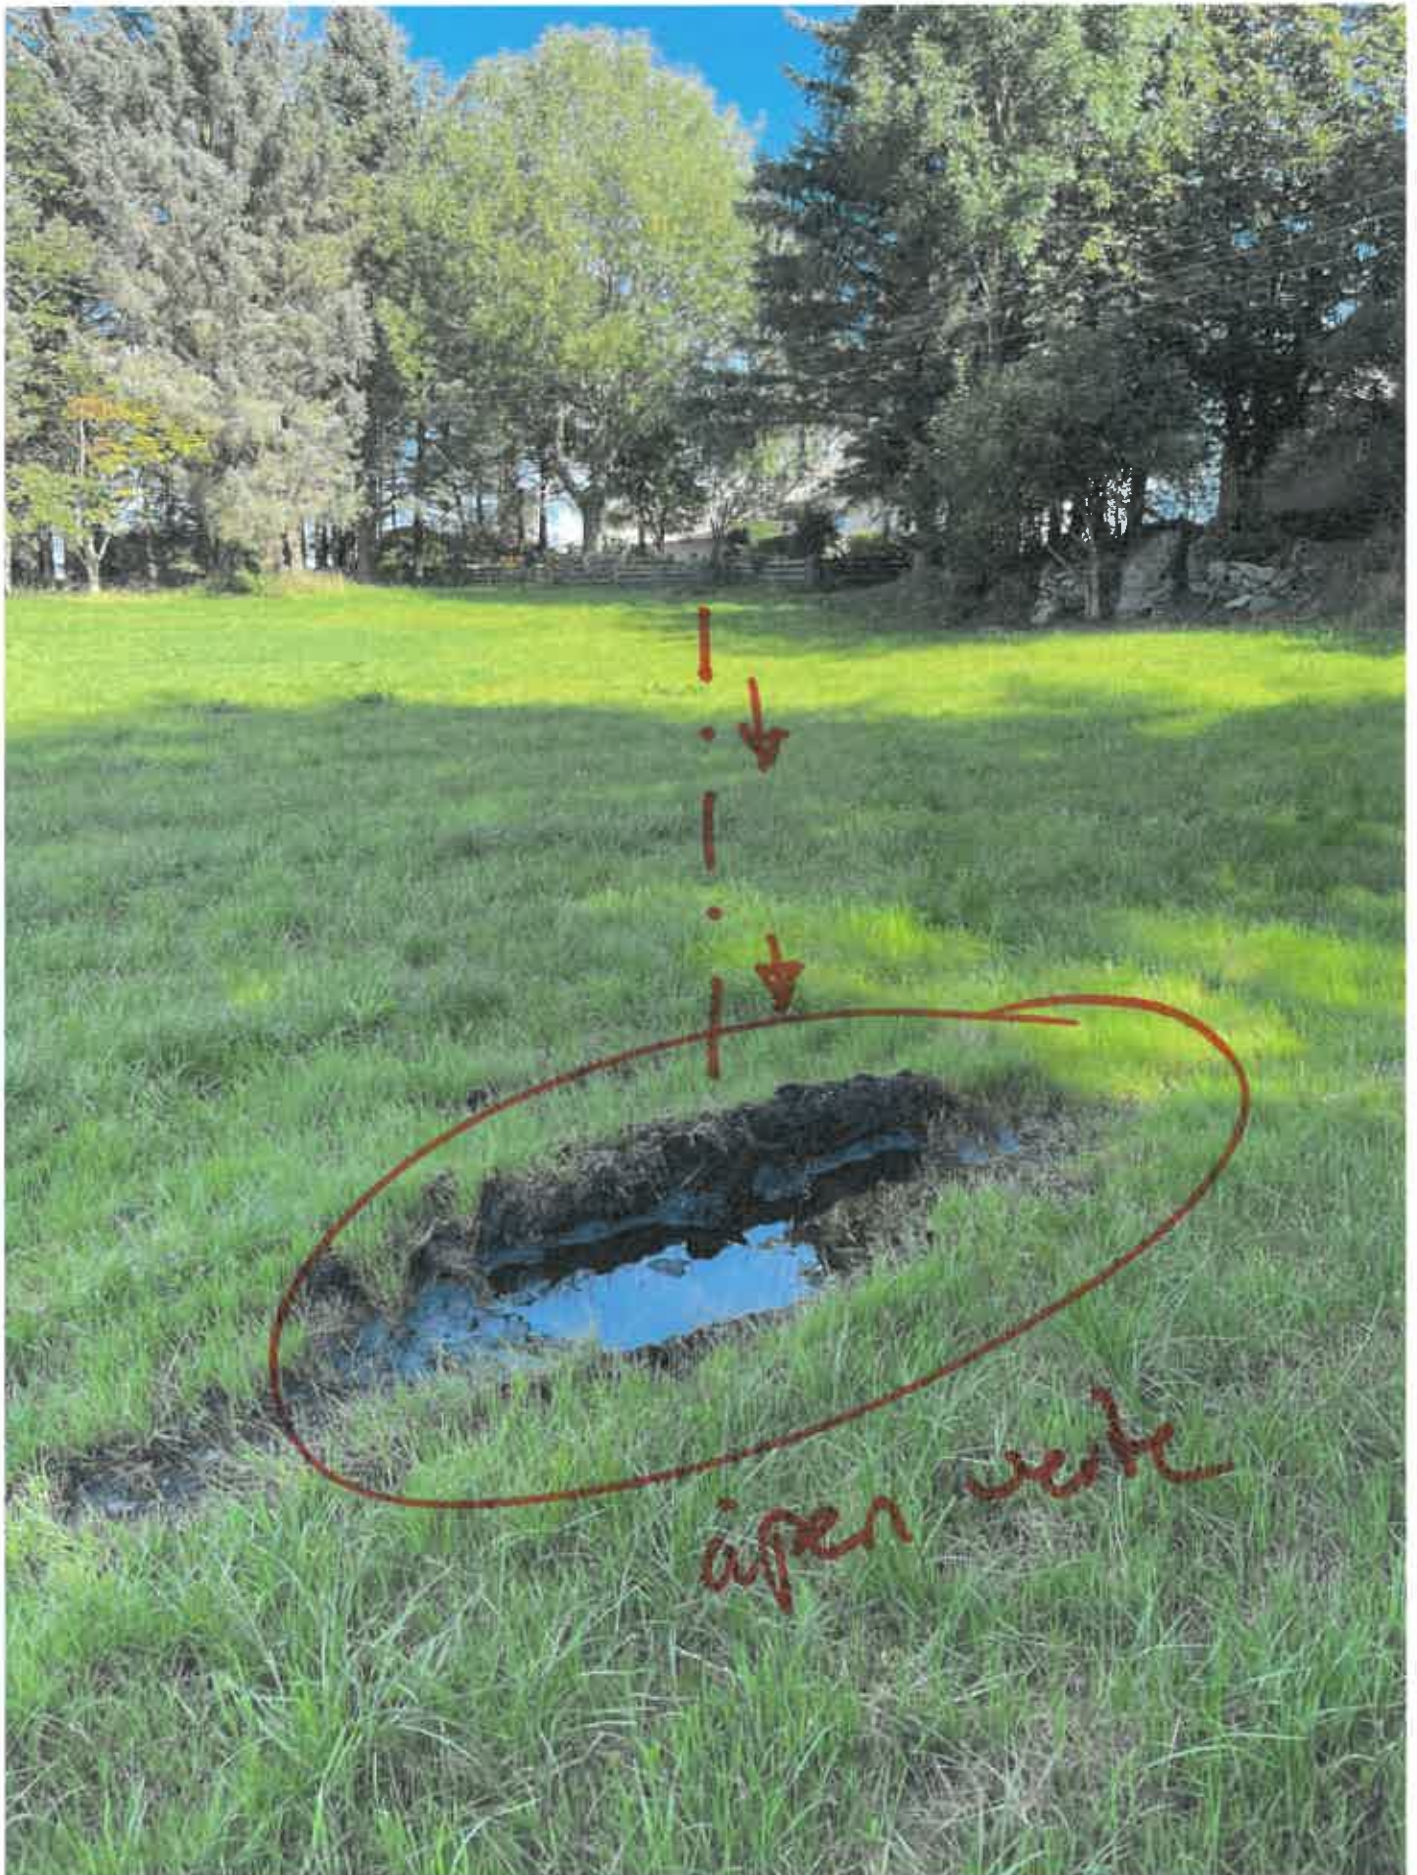
Åpen verte fra arkopsarbeidet

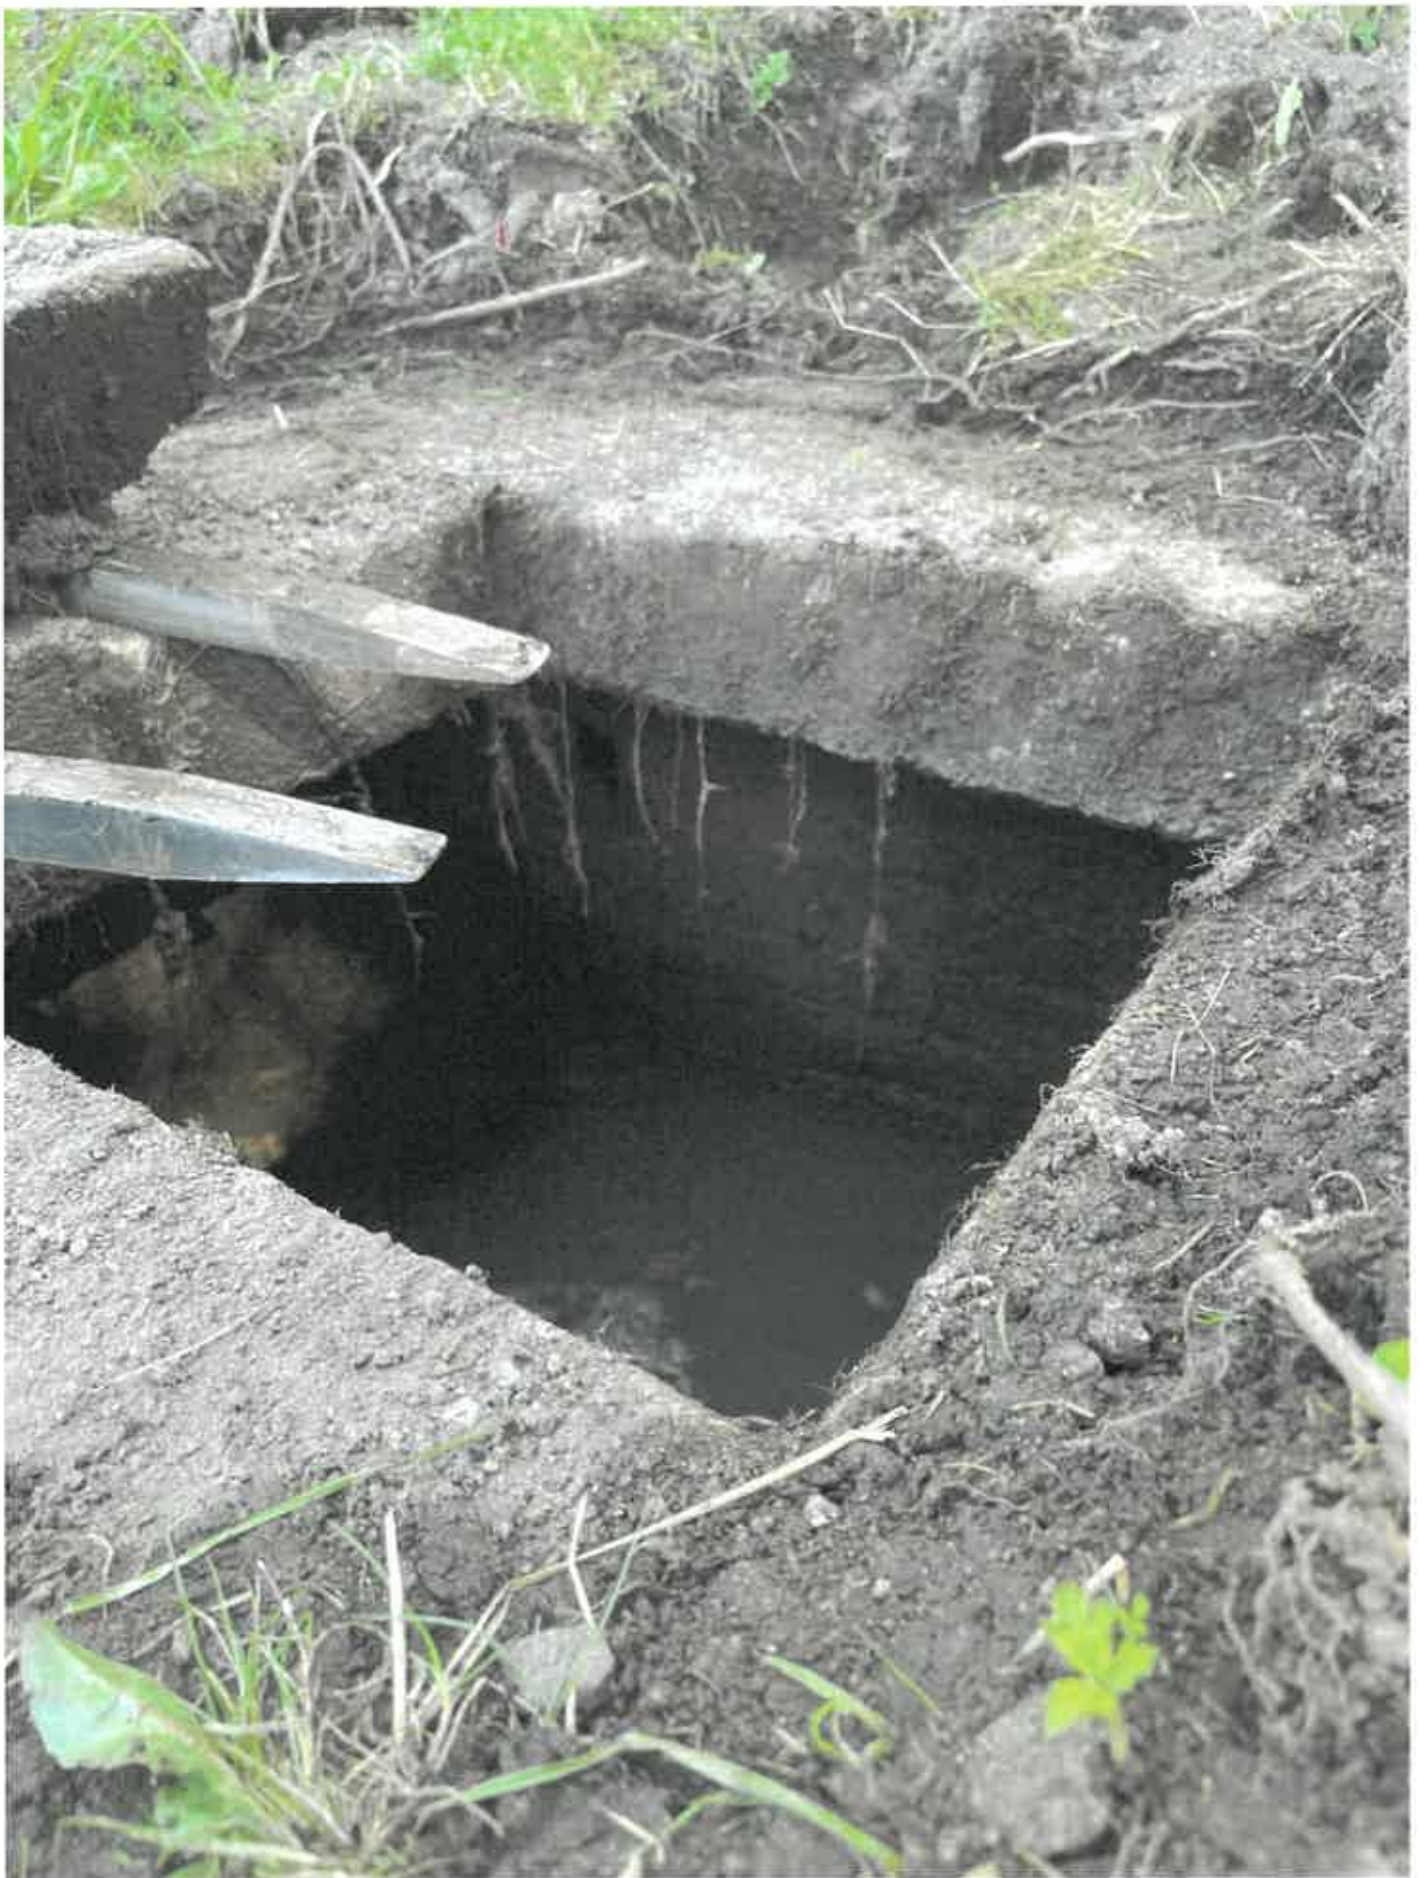
Muld og røtter/stein skal ikke i tanken
