22073

Sikring av kai Årabrotsholmen Beregningsrapport

Utarbeidet av Øyvind Vikse <i>Kontrollert av</i>	 	PETTER J. RASMUSSEN AS RÅDGIVENDE INGENIØRER OG ARKITEKTER	Rapport nr. 22062-RE01	Dato 01.09.2022
			Rev.nr. A	Rev. Dato 01.09.22

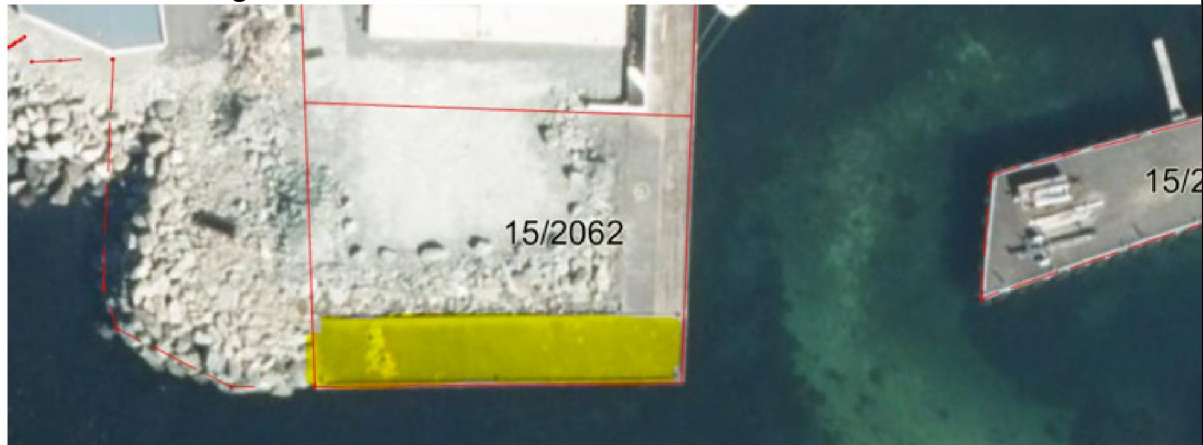
Kai markert med gult i foto nedenfor

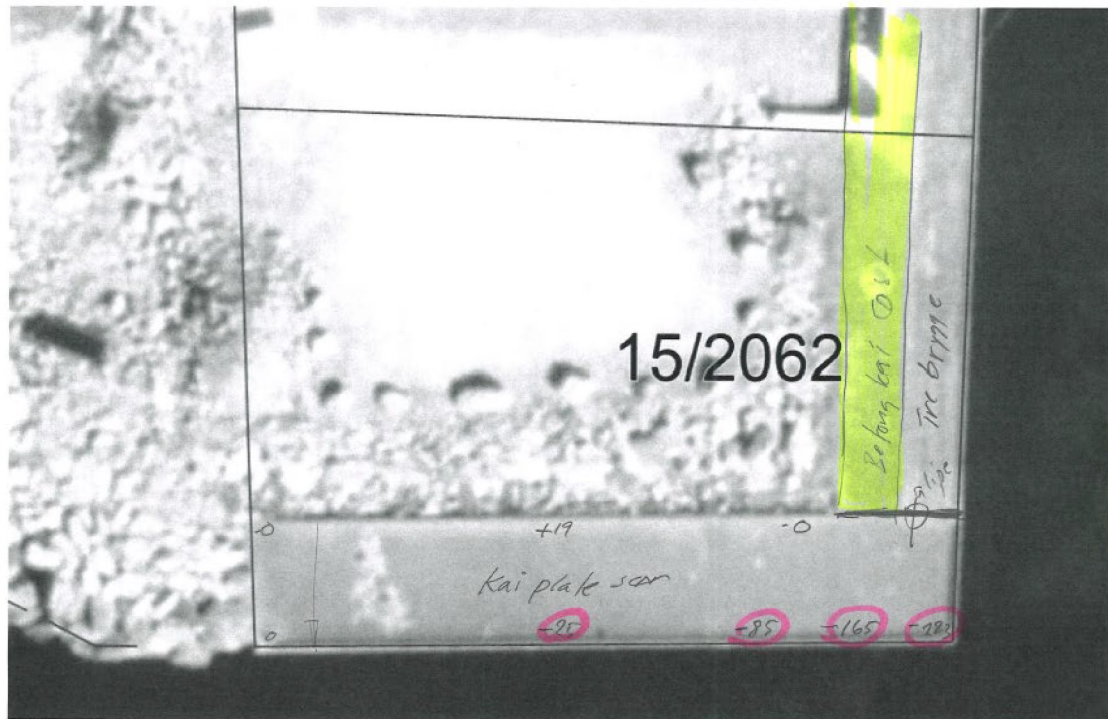
Det er målt 22 cm høydeforskjell på kaiplate i front. Kaien har seget ned i sørøstre hjørne

En glippe på ca. 80 mm mellom nabokai og aktuell kai indikerer at kaien har forskjøvet seg horisontalt sørover.

Nivellerings av kaiplate i sør 2.08.22
kaiplate har en høyde forskjell på 223 mm
i sør østre hjørne på kai har segt ut mot sør og ned

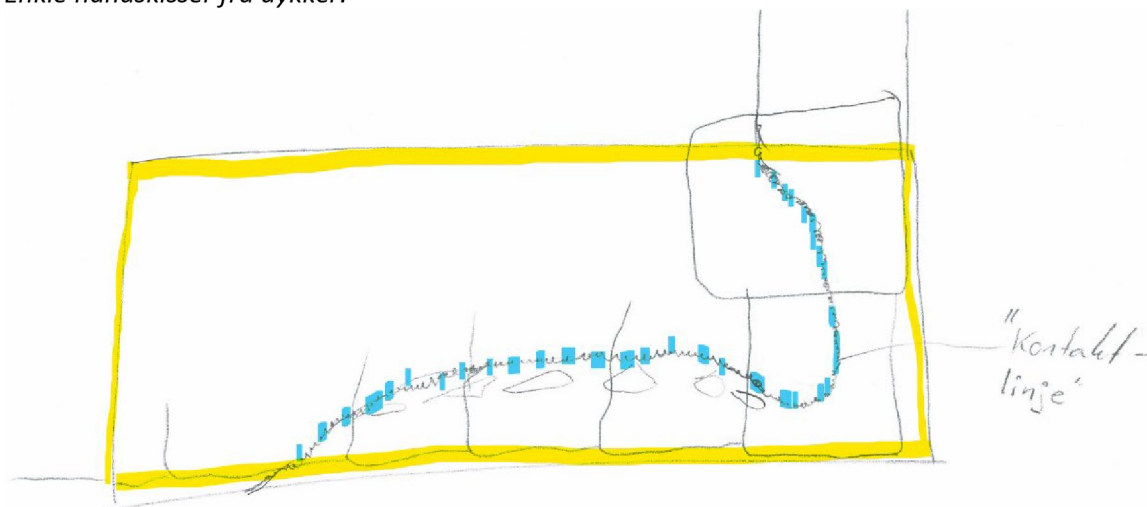
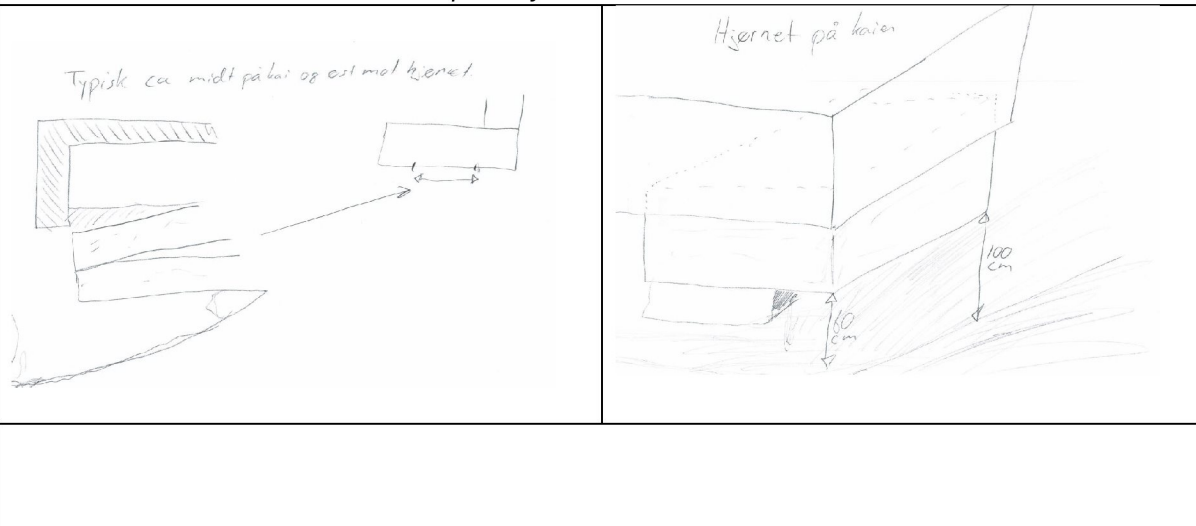
Kai består av murte steinblokker, til dels meget store flate/dype blokker. det observeres betydelig utvask under bunnblokkene fra hjørnet mot trebrygge og langs kaifronten i sør. Utvasken stopper opp 2-3 meter før kaien kobles sammen med bolo i vest. det er støpt dekke på kaien med betongskjørt som dekker blokkene over vann. det var mellomrom mellom blokkene som befinner deg oppunder skjørtet og neste rad. det var synlig betong og stein oppunder skjørtet flere steder. Spesielt var det mye utvask i i østre del, begge hjørner. Normalt sett ville slik utvask vært forenelig med kollaps, men på grunn av de store flate blokkene som er benyttet så står muren enda. dette til tross for utvask som stedvis strekker seg over 2m innover.

Høyde på utvask er opptil 1m i øst og 0,4m-0,6m langs kaien i sør. Dybden på utvask varierer fra 0,5m til over 2,5 meter. En del av de større bunnblokkene hviler kun stedvis på mindre underliggende steiner. På grunn av stor vekt på baksiden av vippepunktet til bunnblokkene, samt at kaidekket og skjørtet låser massene, så bidrar dette midlertidig til at kaien ikke raser ut.

Plan av kai – Vest er til ventre- Blå stiplet linje er der kaien har understøttelse.

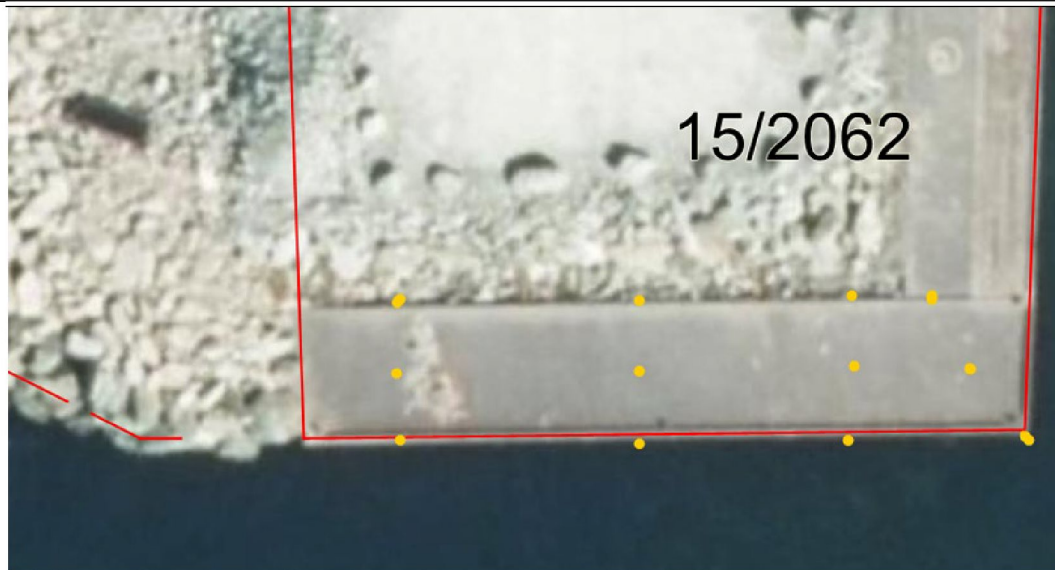
På bilde over er det markert hvor det planlegges utført grunnboringer ned til fast fjell.
(Dybde til fjell måles/angis fra overkant kaiplate)

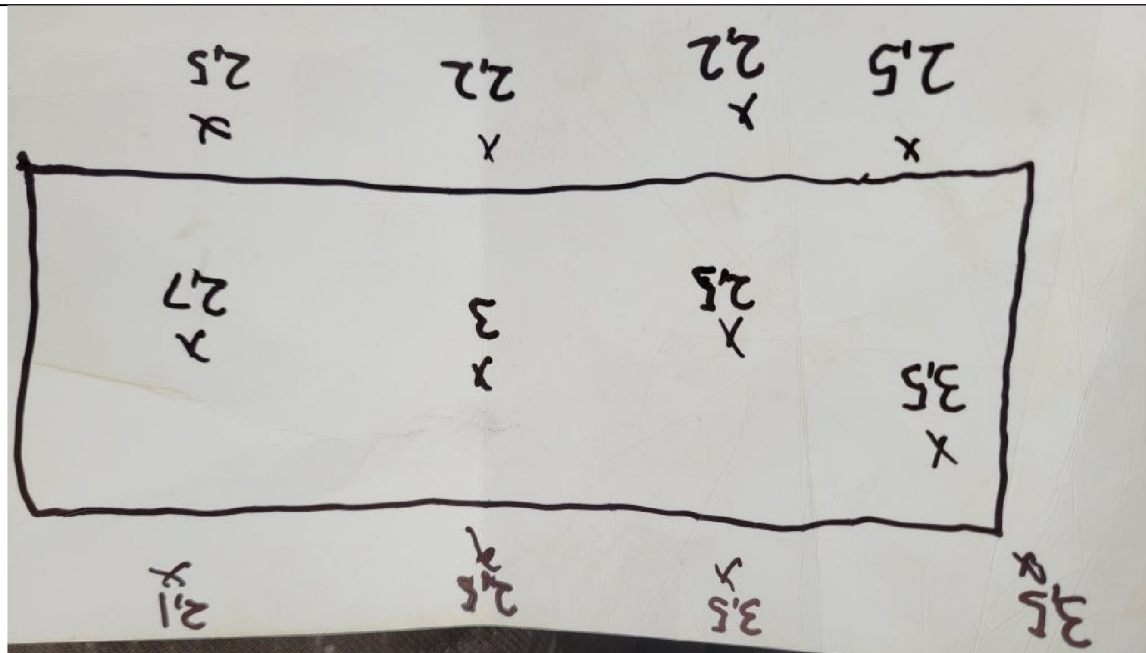
Resultat fra grunnboringer utført 4. August mottatt fra Magfo AS v/ Per Henrik Magnussen
Dybder angitt er mål fra kaiplate til fjell.
Det er videre angitt angitt at fjell ligger 0 til 30 cm under sjøbunn.

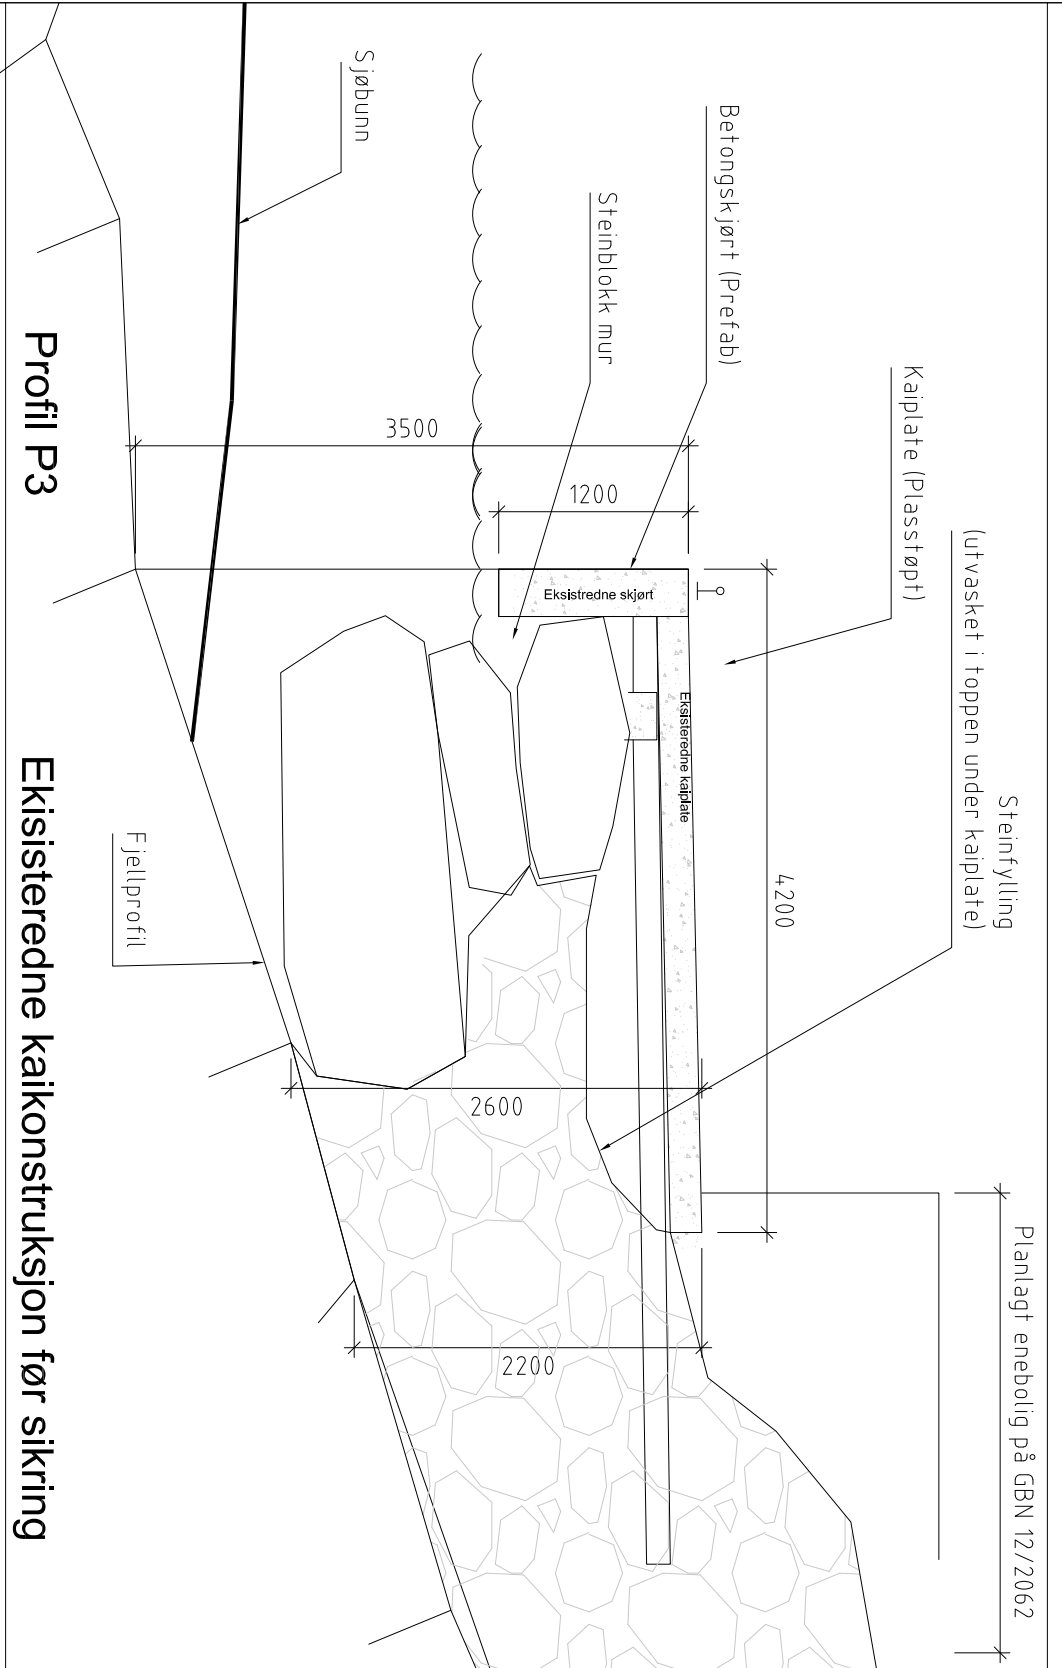
Profil P3

Eksistredne kaikonstruksjon før sikring

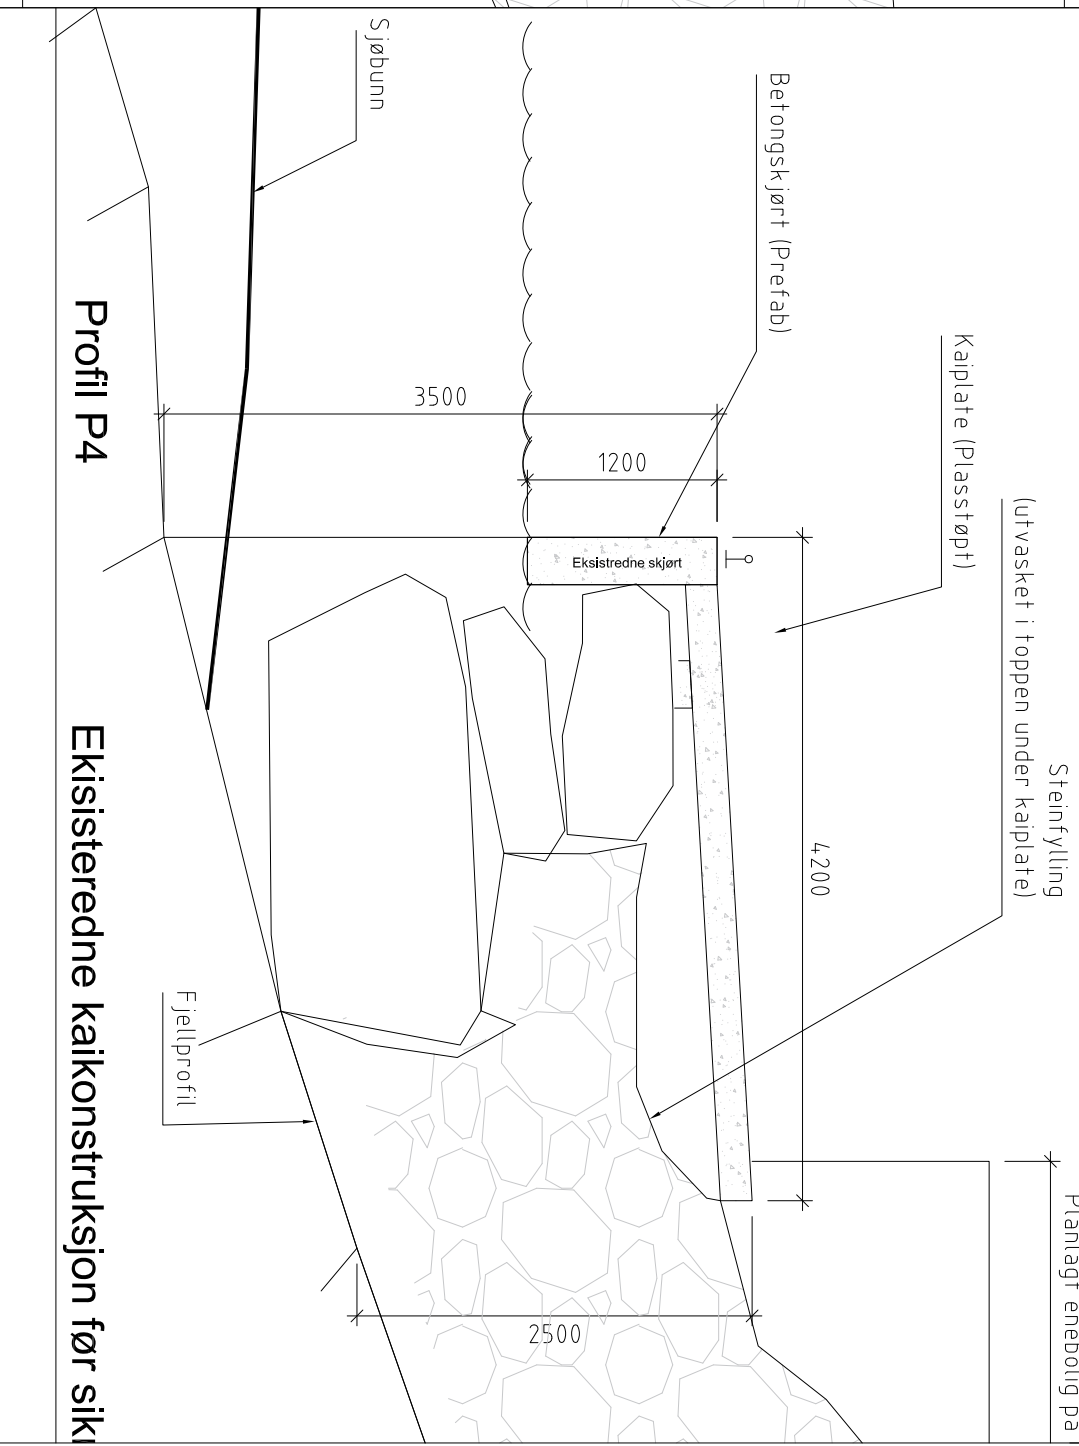
Profil P4

Eksistredne kaikonstruksjon før sikri
