Vår referanse: 22/7412-6

### Kommuneantikvarens uttale

Uttale til rivesøknad Gnr 51, bnr 4.

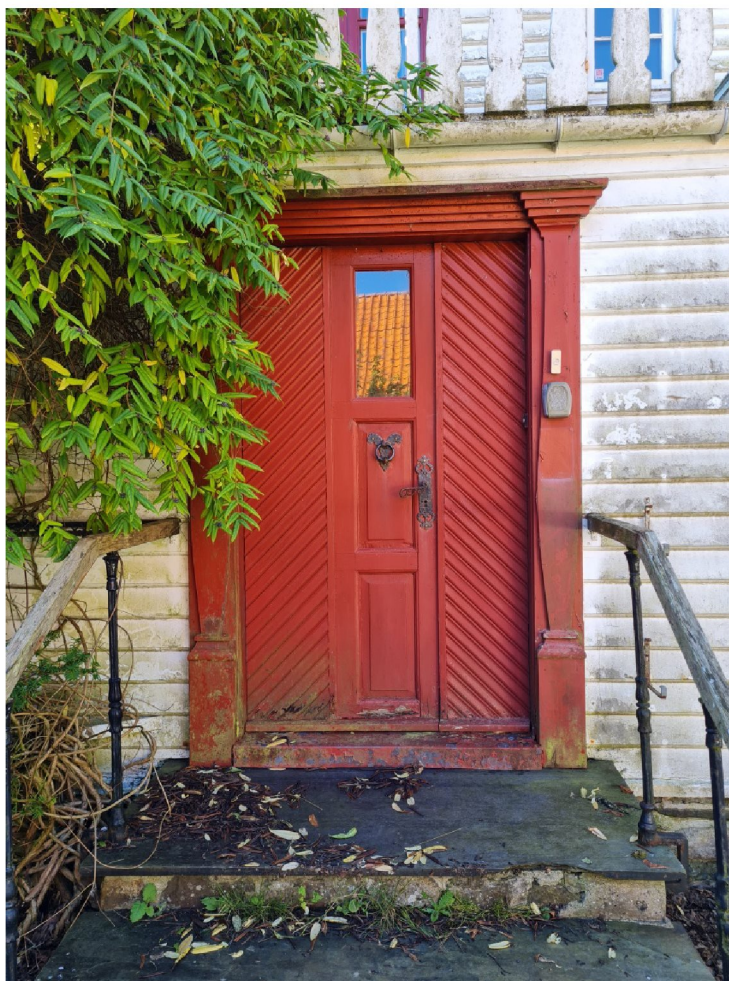
Inngangsdør mot øst

Inngangsdøren mot øst har en sjelden utforming som vi ikke har sett maken til. Det er mulig denne er laget på slutten av 1940-tallet, men den *kan* også være eldre. Muligens har deler av den opprinnelige inngangsdøren blitt gjenbrukt i denne døren. Midtpartiet av døren har et uttrykk, materialbruk og proporsjoner som kan stemme godt overens med eldre byggeskikk. Omramming rundt døren bærer preg av å være av nyere dato.

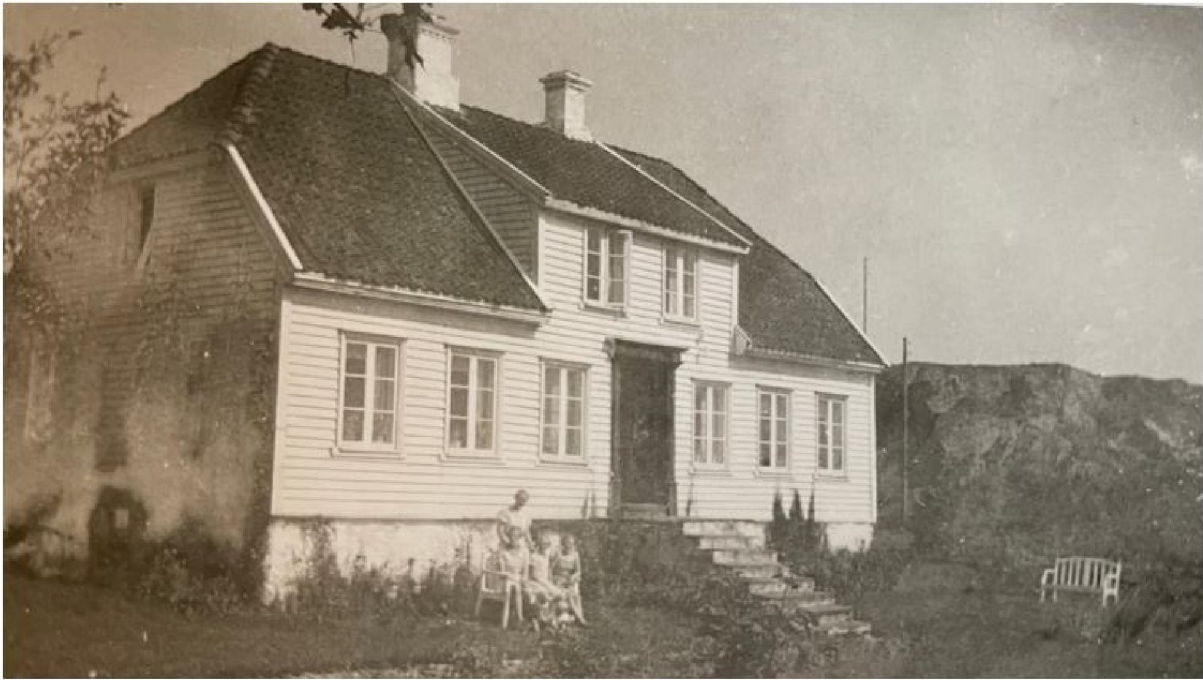
Eldre foto vedlagt søknad, udatert (før 1947)

Bildet som ligger ved søknaden (over her) viser sannsynligvis huset med et tilnærmet originalt utseende. De originale skorsteinene er på plass, den eldre taktekkingen med vingetegl, opprinnelig omramming og antakelig originale vinduer.

Vi har stilt oss spørsmålet om huset opprinnelig kan ha hatt 8 ruter i hvert fag, og ikke tre slik det er på dette bildet. Grunnen til dette er at det i loftsrommet mot sør finnes dokumentasjon på at det har stått slike vinduer. Det kan hende huset opprinnelig har hatt en kombinasjon av vinduer med 3 ruter i hvert fag og 8 ruter i hvert fag. Bildet under til venstre finner vi i bokserien Gamle glimt bind 5 (s. 25) Det er ikke datert. På dette bildet har loftsvindu mot sør 8 ruter i hvert fag. Og det er kun 2 fag i vinduet. På bildet under til høyre (hentet fra Norges bebyggelse, utgitt i 1959) er vinduet i loft endret til trefagsvindu med topphengslet midtvindu. I dag er det også trefagsvindu her, men med sidehengslet midtvindu. Dermed kan vi si at dagens vindu er 3. vindu med denne plasseringen. Med disse bildene som utgangspunkt kan vi anta at loftsvinduet ble skiftet ut i forbindelse med renoveringen i 1947. (Vi antar for øvrig at de originale vinduene kan være de som er plassert liggende på løens østvegg.)

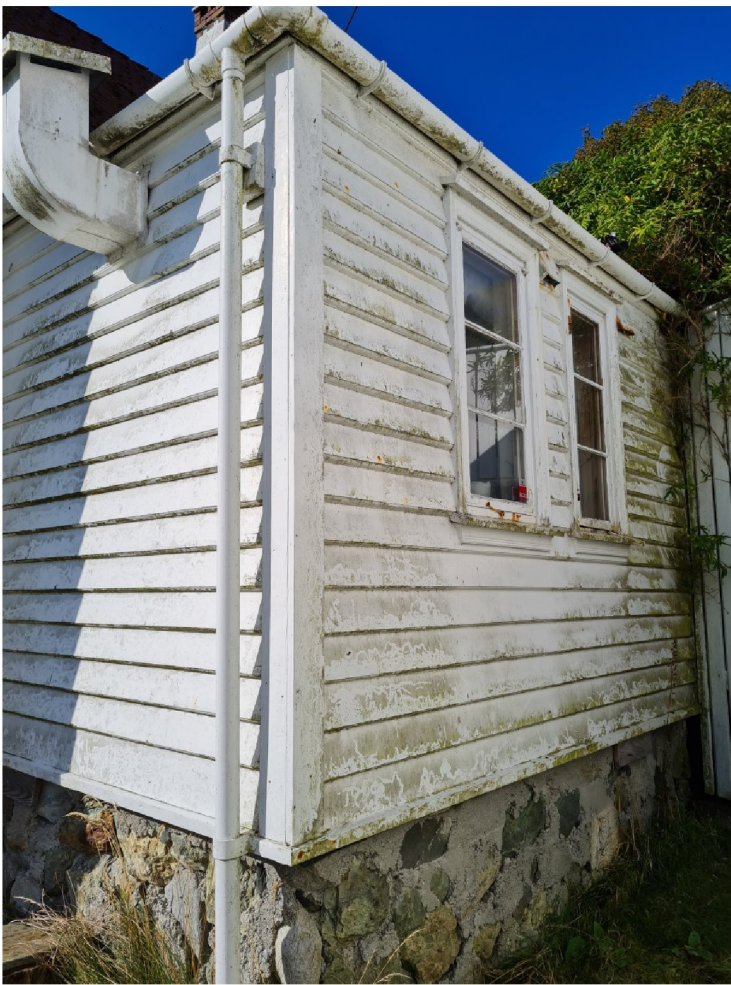
Alderen på tilbygget med inngangsparti er ikke kjent.

Rekkverk på altan over inngangsparti mot øst har et nyere uttrykk. Kan altan ha blitt etablert over inngangsparti samtidig som man tilførte tilbygget på 1970-tallet?
