## Dykkerarbeidsrapport

<b>Dokument Tittel:</b>	Veidekke AS – Inspisere bunnforhold fremtidig kai Vedø sør	
<b>Lokasjon:</b>	Husøy, Karmøy	
<b>Dato for utførelse</b>	03.09.2021	
<b>Navn utførende:</b>	Steinar Emil Støle, John Skarholm, Johannes Mæland, Grant Paul Stevenson	
<b>Beskrivelse:</b>	Inspisere bunnforhold til fremtidig kai Vedø sør	
<b>Jobb tittel:</b>	Husøy, Bunninspeksjon	
<b>Video referanse:</b>	2021.09.03 - Veidekke AS - Fremtidig kai Vedø sør	
<b>Opphavsmann</b>	Johannes Mæland	<b>Kontakt:</b> Vakttelefon: 92445804 Daglig Leder: Johannes Mæland: 90194729 Operasjonsleder: Øystein Skarholm: 91369599 Dykkeleder: Steinar Emil Støle: 99368306 Epost: <a href="mailto:post@sdi-subsea.com">post@sdi-subsea.com</a> <a href="http://www.sdi-subsea.com">www.sdi-subsea.com</a>
<b>Sjekket</b>	Øystein Skarholm	
<b>Kunde</b>	Veidekke AS	
<b>Kunder repr.</b>	Bjørn Andre Stangeland	
<b>Rapport Dato</b>	03.09.2021

Den 03.09.2021 utførte SDI As, for Veidekke As, inspeksjon på bunn for kommende kai på Husøy. Området som ble sjekket var mellom 2 stk eksisterende kaier.

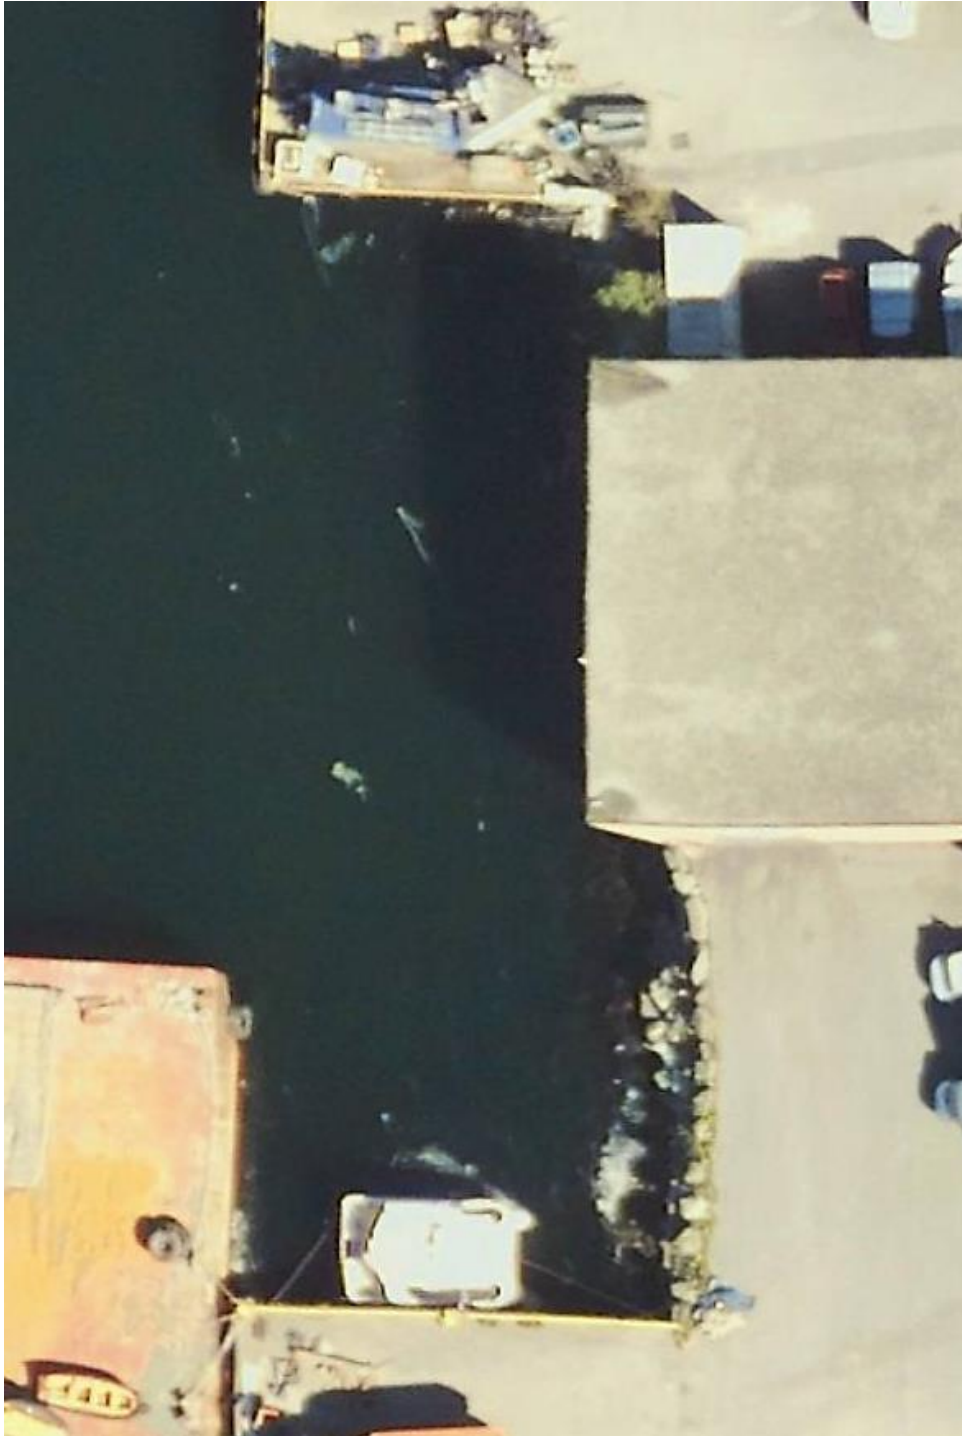
Bilde 1: Oversiktsbilde over området som ble inspisert.

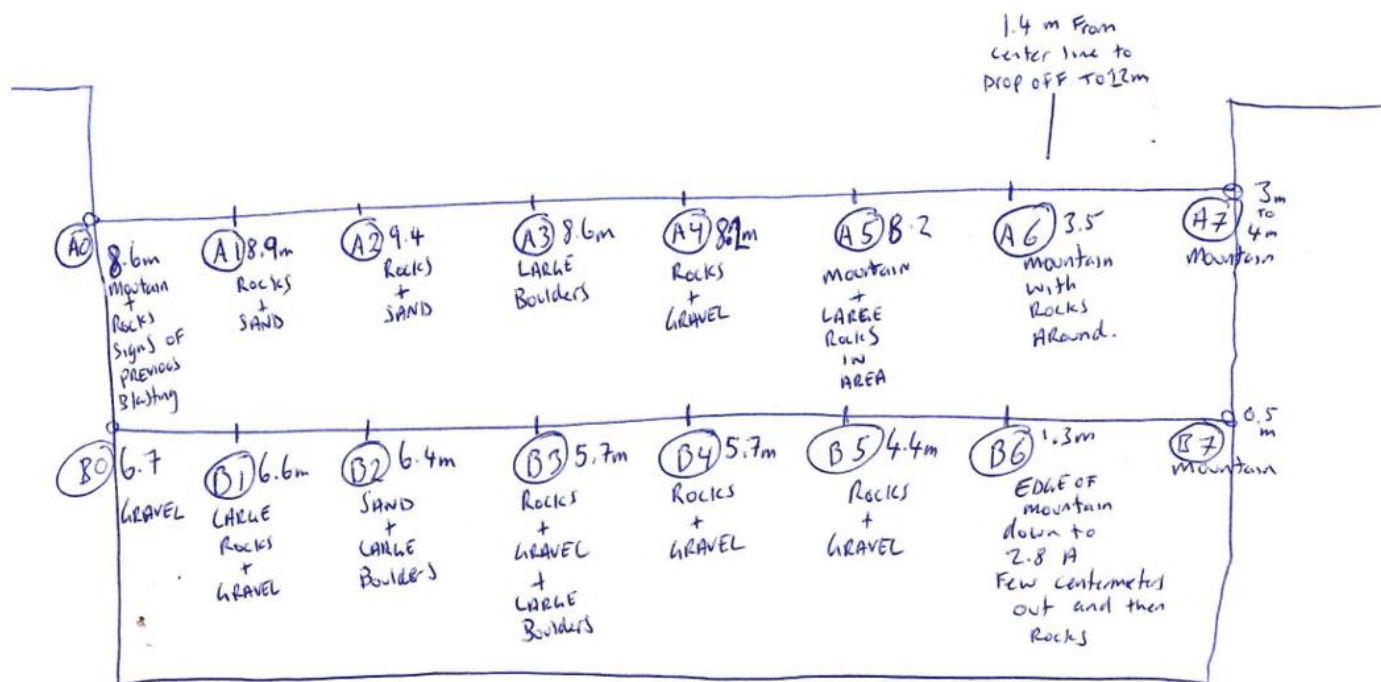
Figur 1: Skisse av målepunkter med funn.

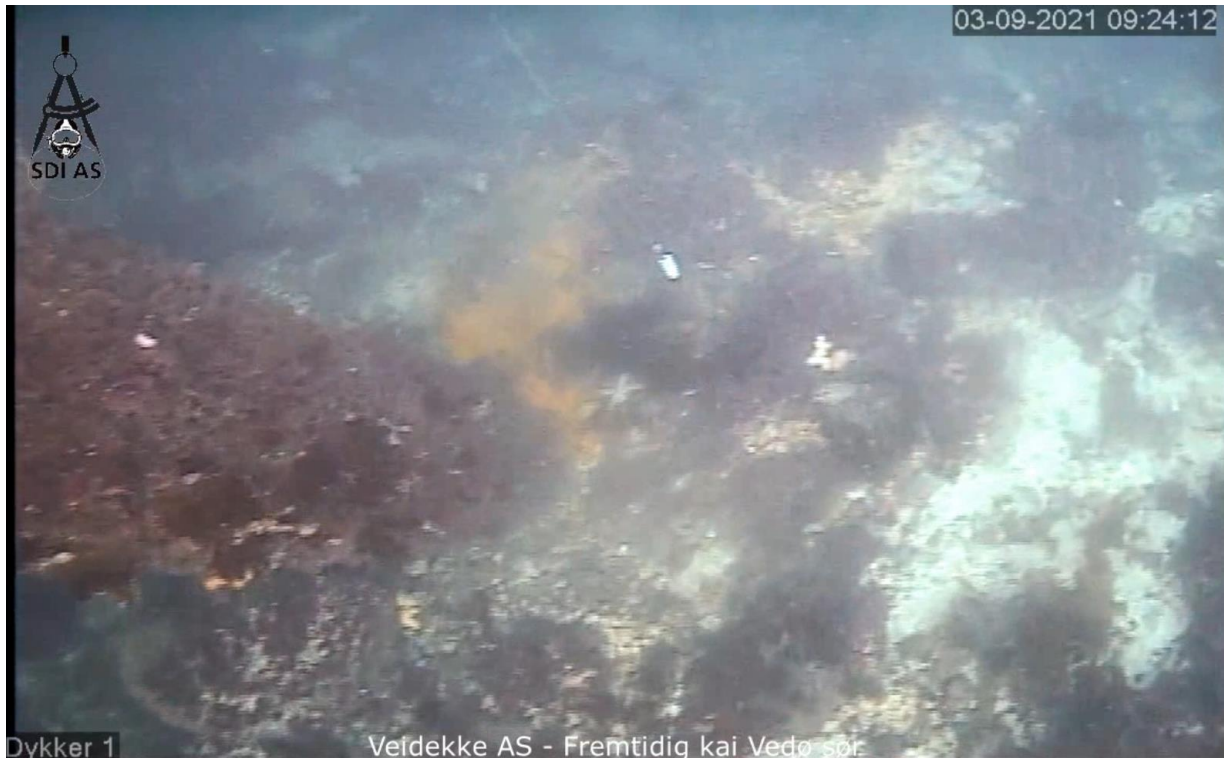
8,6 meters dybde, det observeres fjell, stein og noe sand. og tegn etter tidligere sprenging.

Dykker 1 Veidekke AS - Fremtidig kai Vedø sør.  
Bilde 2: Punkt A0. Ledd henger vedsiden av søyle på eksisterende kai.

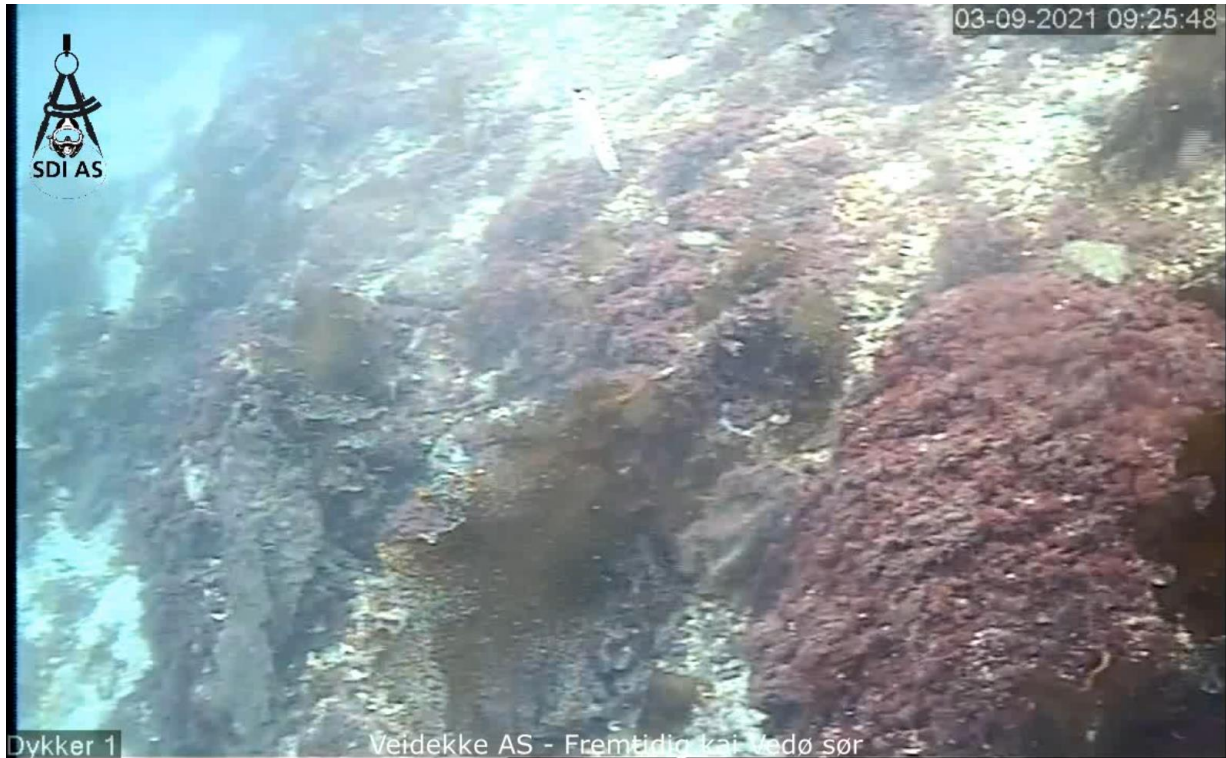
8,9 meters dybde, det observeres stein, og sand. Liten fylling av steinmasse og sand. Observeres ikke synlig fjell.

Bilde 4: Punkt A1. Stein og sand.

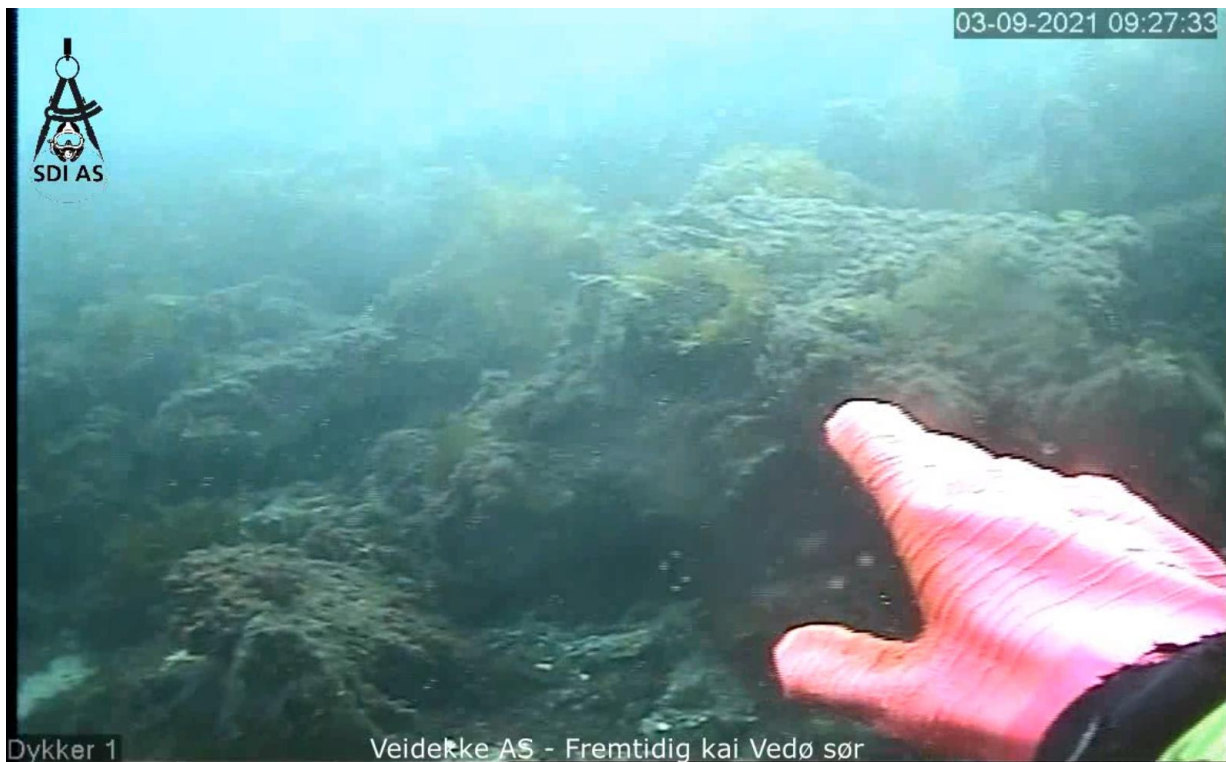
Bilde 5: Punkt A1. Fylling med stein.

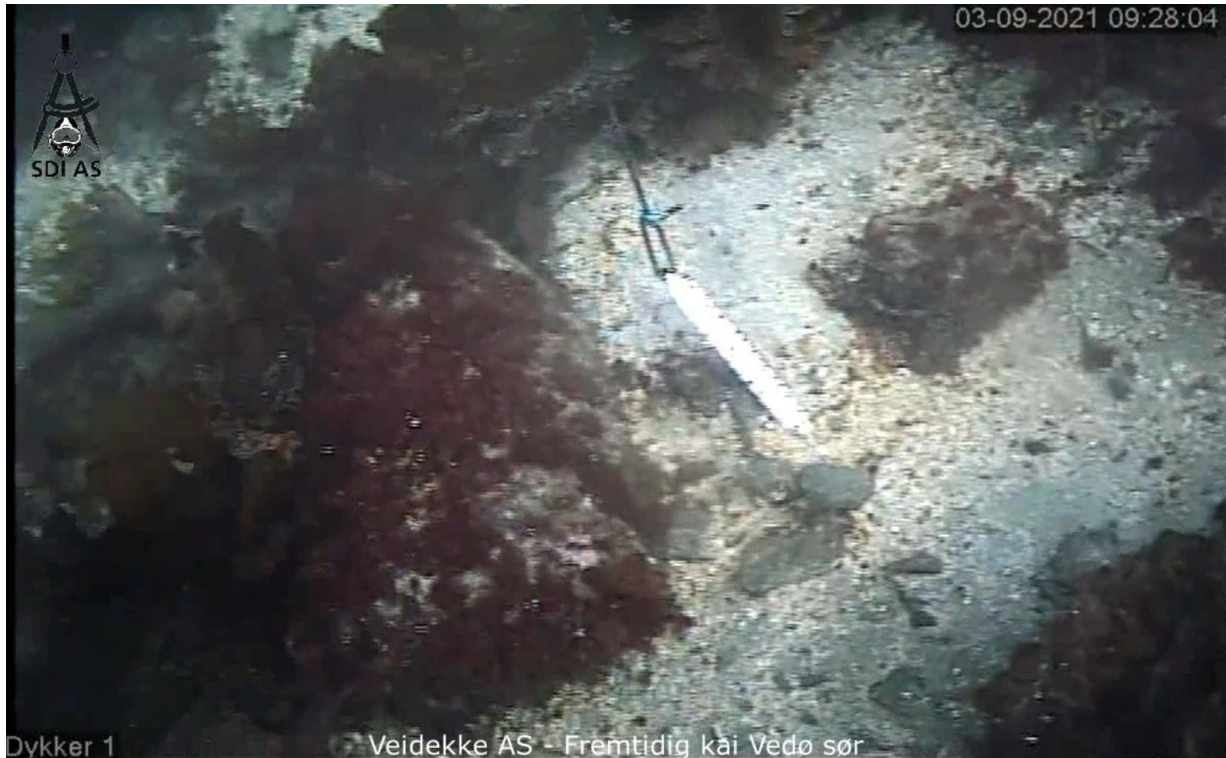
9,4 meters dybde, det observeres fylling av stein og sand.

Bilde 6: Punkt A2. Stein og sand.

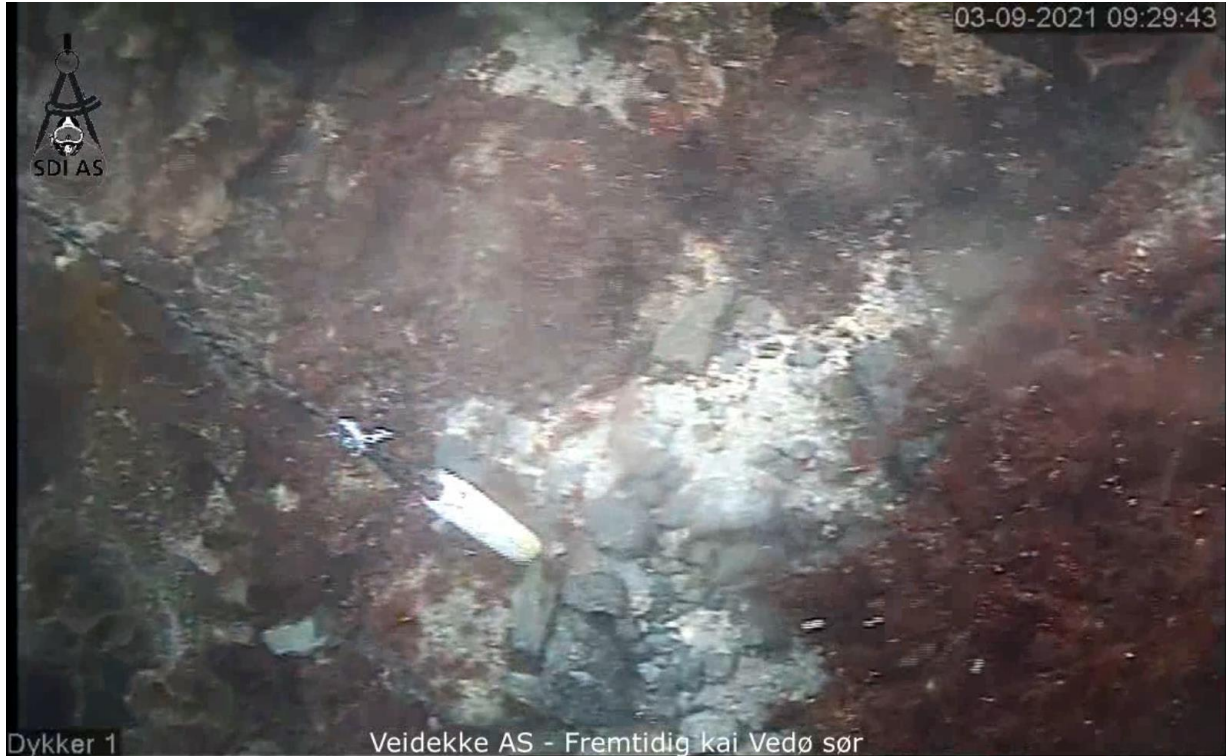
8,6 meters dybde, det observeres stor stein.

Bilde 8: Punkt A3. Stein.

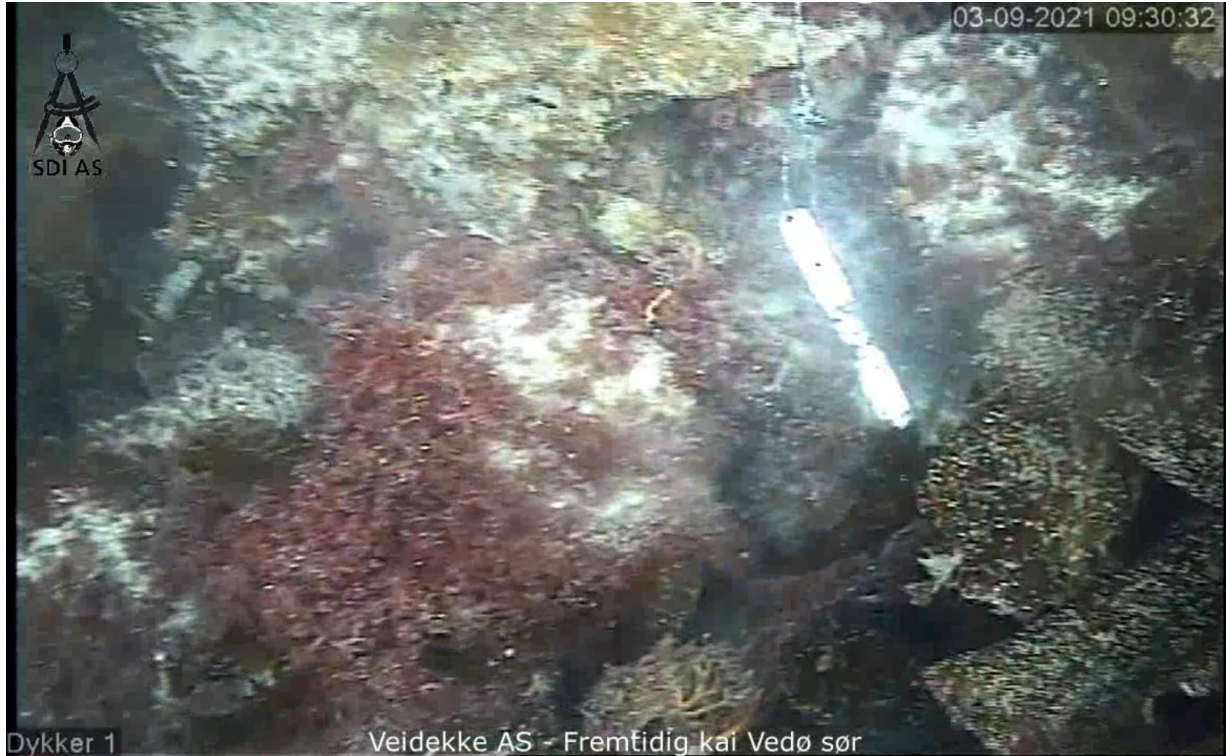
Bilde 10: Punkt A4.

8,2 meters dybde, det observeres fylling av stein og grus. Blanding av små og store stein, 1,5 meter lenger ut (vest) er det sandbunn. Fylling blir brattere. Fyllingsfot ca 10 meters dybde.

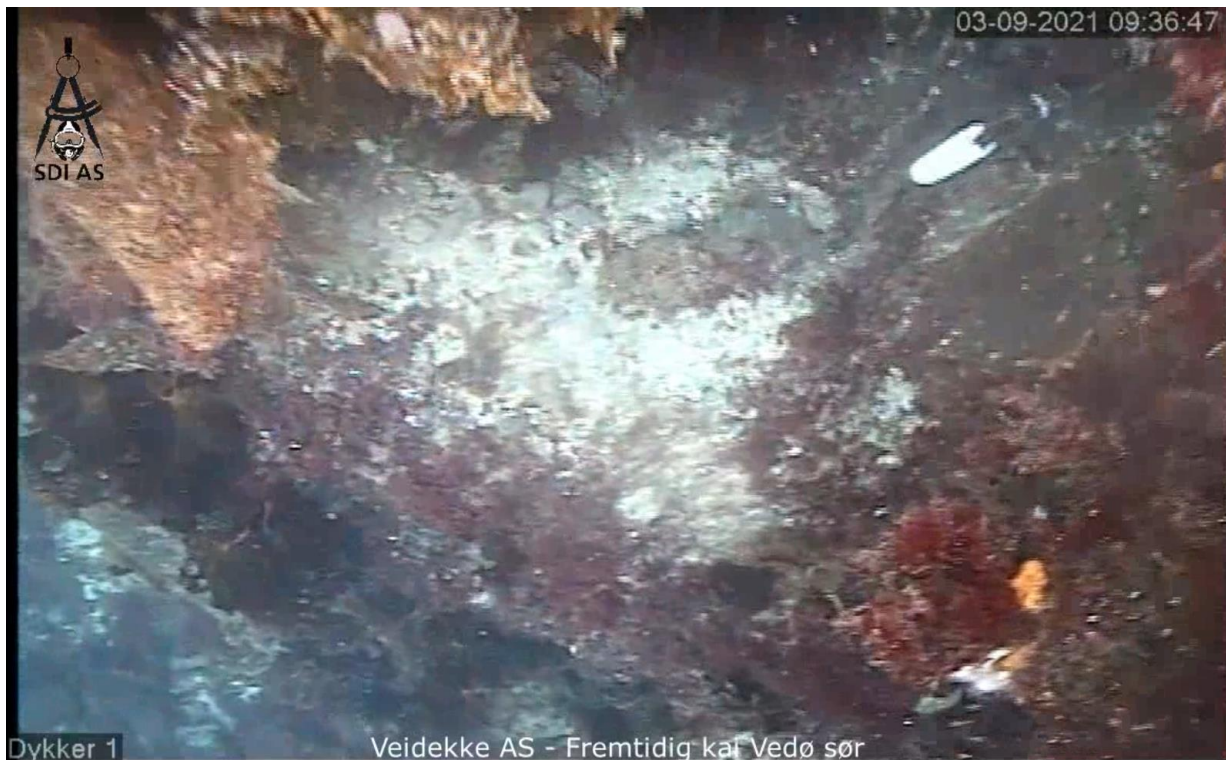
8,2 meters dybde, det observeres fjell og stor steiner. Bratt fjellskråning. Fyllings blokker blir observert. A5 er lokalisert kanten på skjæring i fjellet.

Bilde 11: Punkt A5. På fjellhulle.

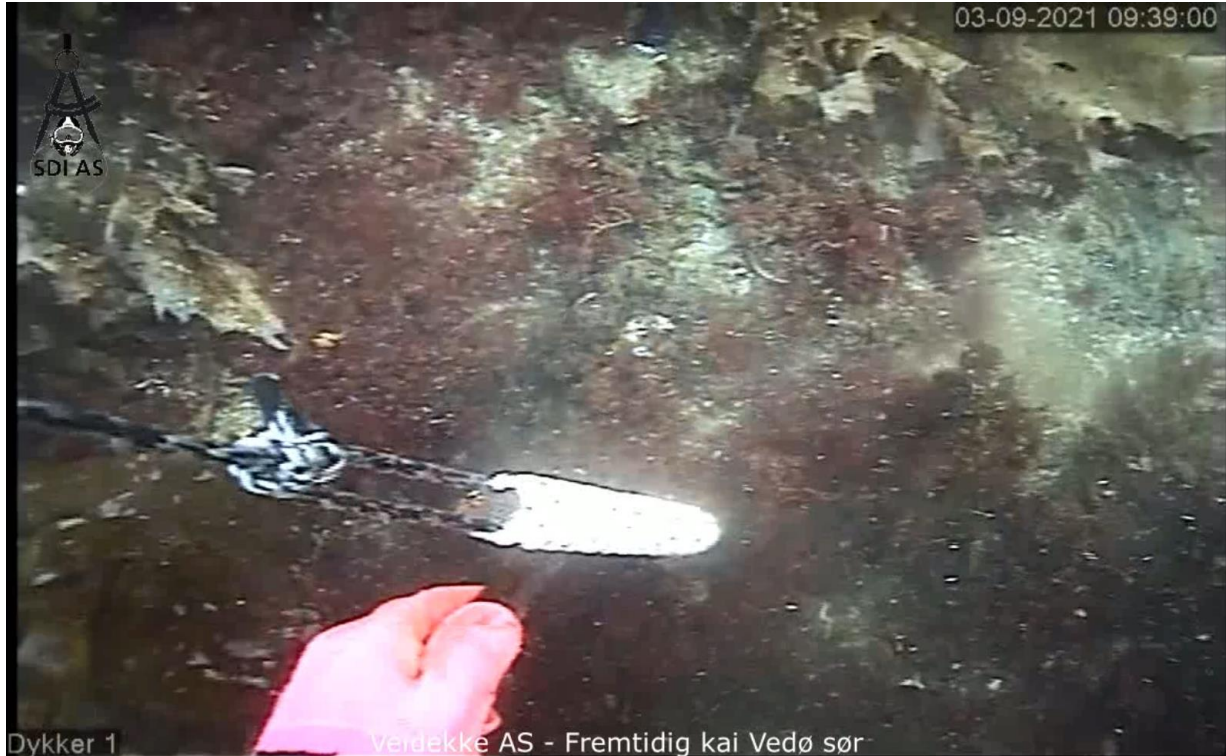
Bilde 12: Punkt A6.

3,5 meters dybde, det observeres fjell med stein i området. 1,4 meter fra lodd og ut (vest) faller dybden bratt til 12 meter.

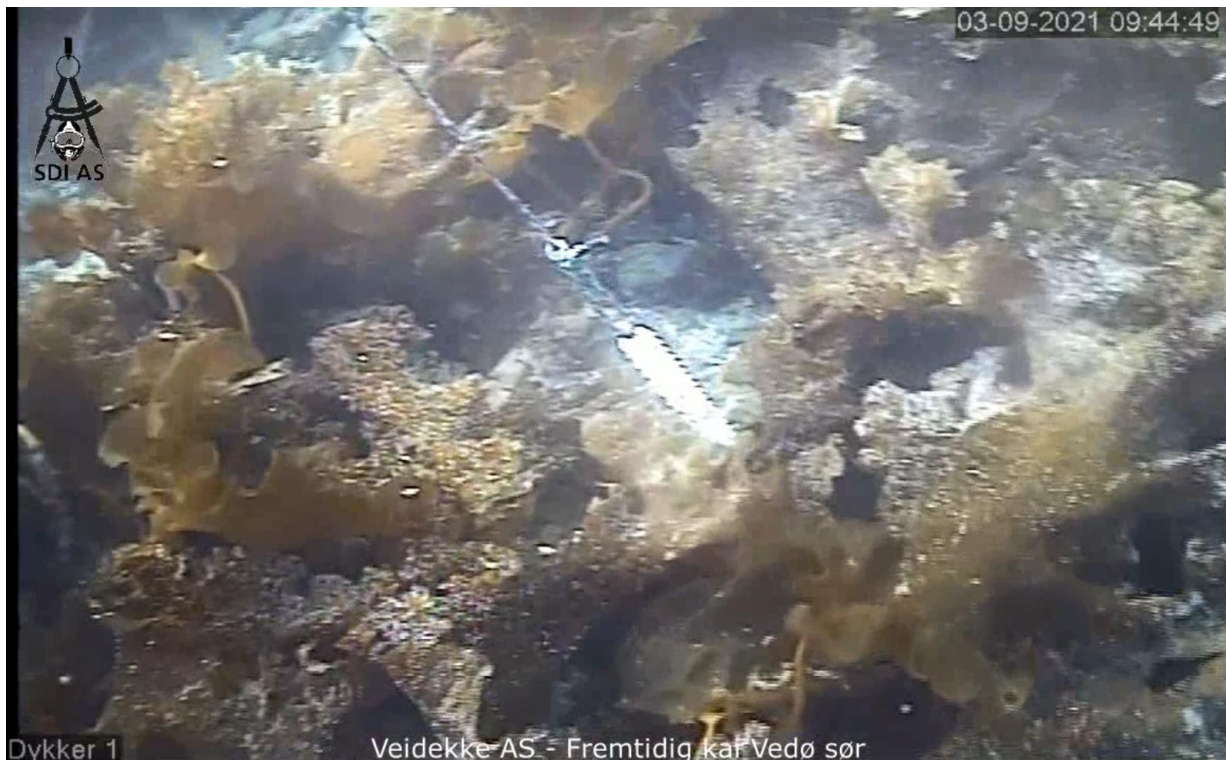
Bilde 13: Punkt B5.

4,4 meters dybde, det observeres fylling av stein, sand og grus.

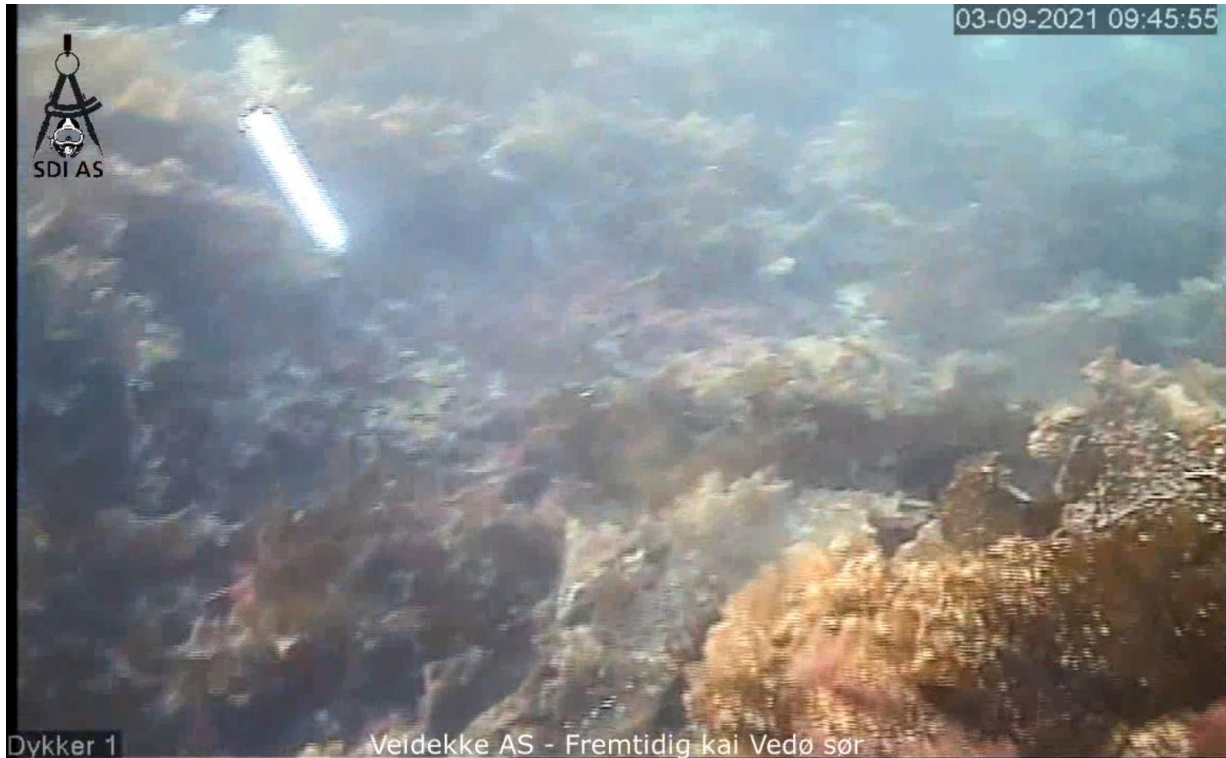
Bilde 14: Punkt B4.

5,7 meters dybde, det observeres fylling av stein og grus. Noen store steinblokker innimellom.

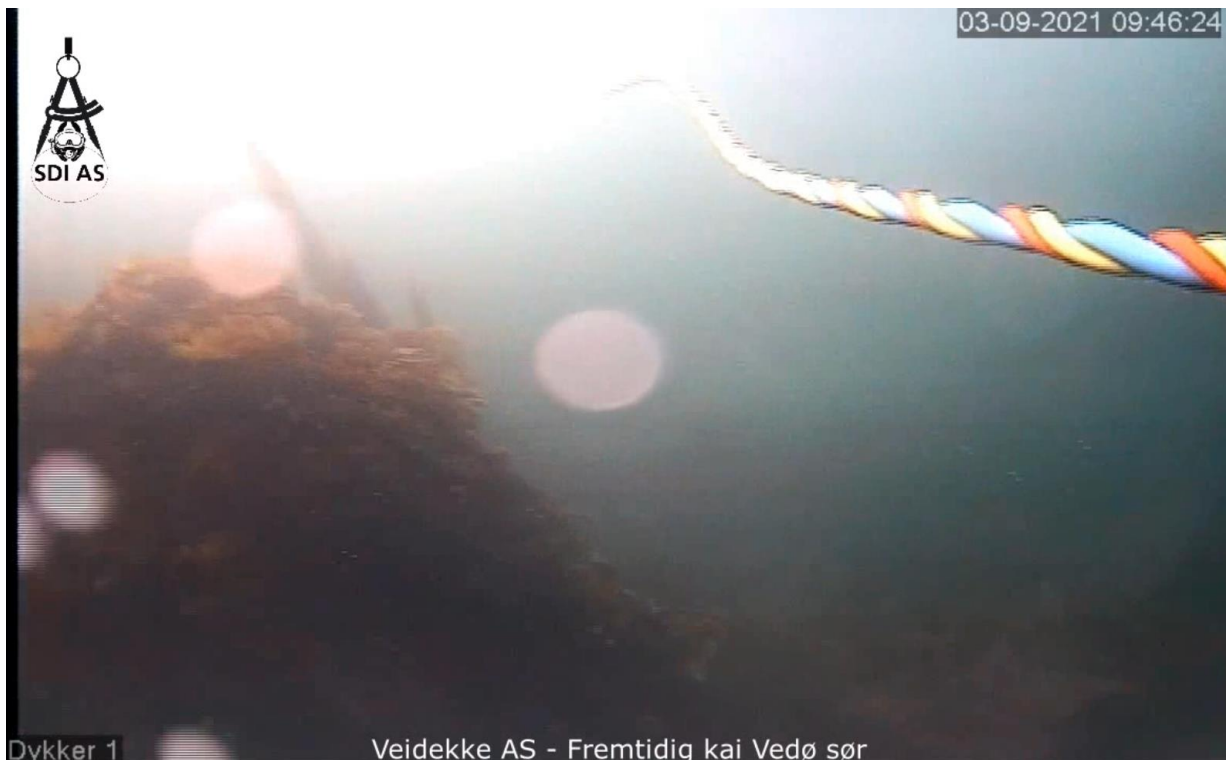
Bilde 15: Mellom punkt B4 og B3, større steinblokk.

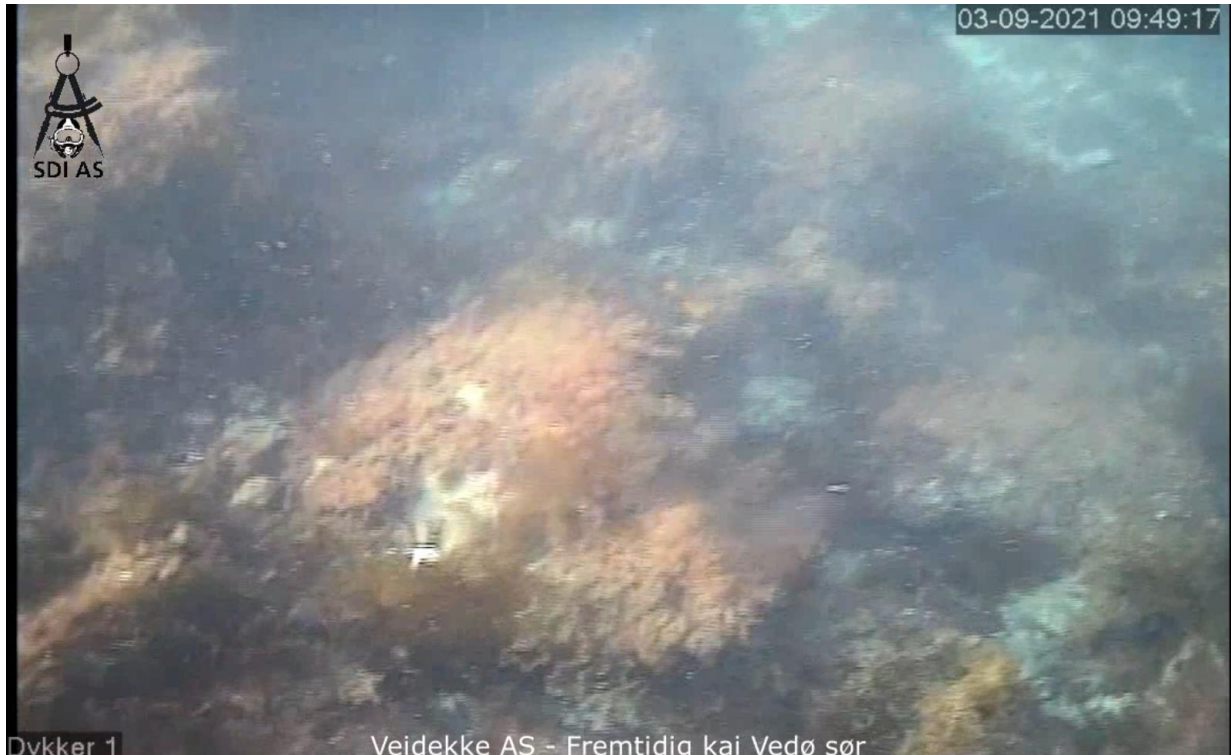
Bilde 16: Punkt B1.

6,6 meters dybde, det observeres fylling med stor stein og grus.

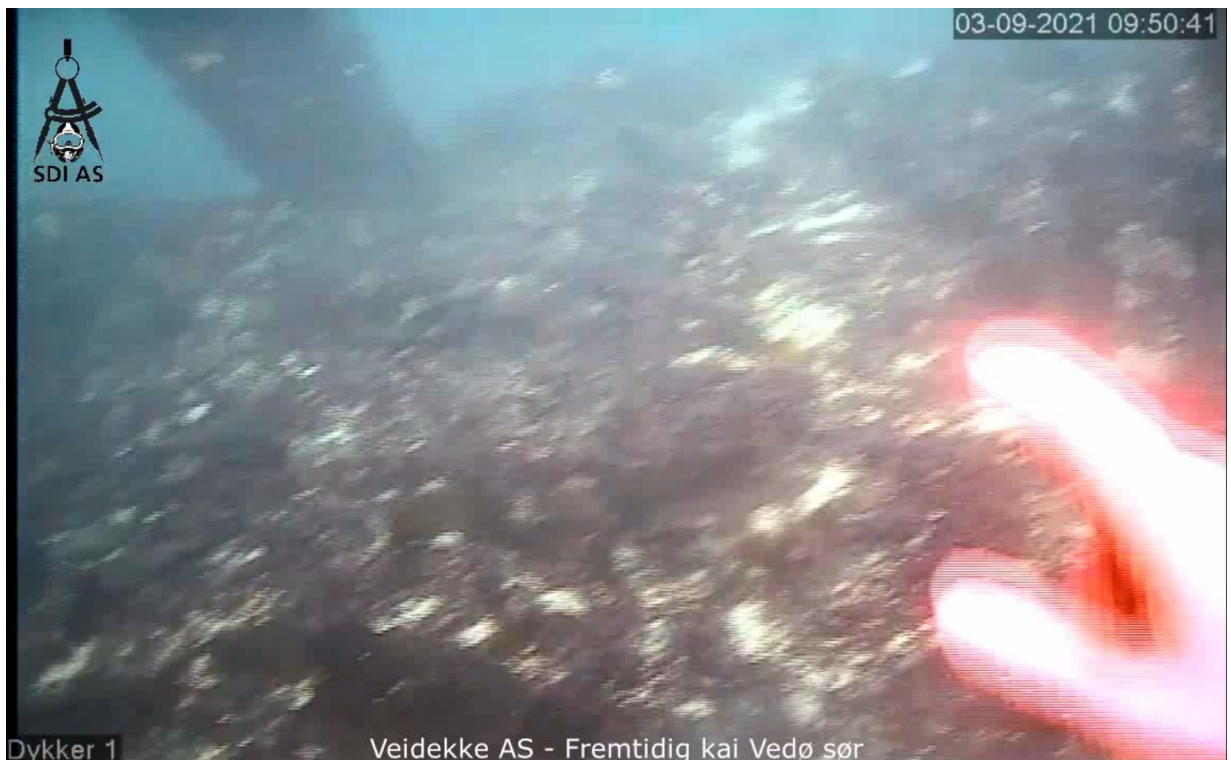
6,7 meters dybde, det observeres små stein, sand og grus. Det observeres ikke fjell.

Bilde 17: Punkt B0, ved søyle til eksisterende kai.
