Inspeksjonsrapport

13-159 Finklavegen 21, Risa AS
NORVAR
By eller tettsted

Ledningsident
Spillvann
Øvre punkt
Inn til hus
Nedre punkt
Septik tank

Dato for inspeksjonen
08.03.2021
Inspeksjonsnummer
2
Inspeksjonsretning
Motstrøms

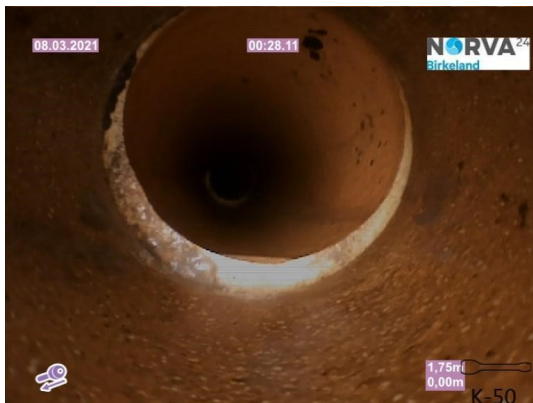
Spillvann_Inn til hus_Septik tank_20210308_131036.jpg

Septik tank			
↑	0,00m	BCD	00:00 Start inspeksjon
	1,06m	FSB	00:18 Forskjøvet skjøt, Tverrforskjøvet, Klokken 12-12

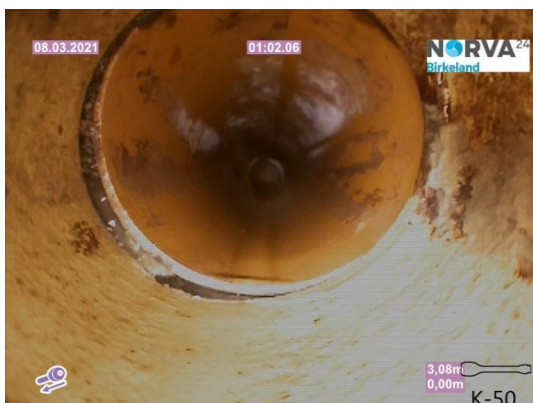
Spillvann_Inn til hus_Septik tank_20210308_131124.jpg

1,75m	FSB	00:28	Forskjøvet skjøt, Tverrforskjøvet, Klokken 3-11
2,00m	FSC	00:39	A1 Forskjøvet skjøt, Vinkelforskjøvet, Klokken 3-11
3,08m	MEZ	01:02	Materialendring, PVC

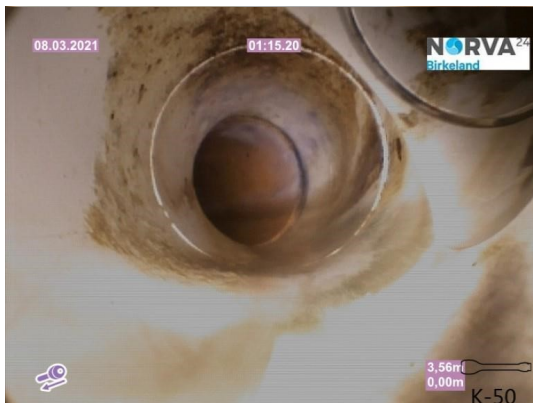
Spillvann_Inn til hus_Septik tank_20210308_131146.jpg

3,56m	GR	01:15	Grenrør, Klokken 12-4
3,62m	REA	01:18	Retningsending, Prefabrikkert bend, Klokken 9
6,31m	GR	01:39	Grenrør, Klokken 9-1

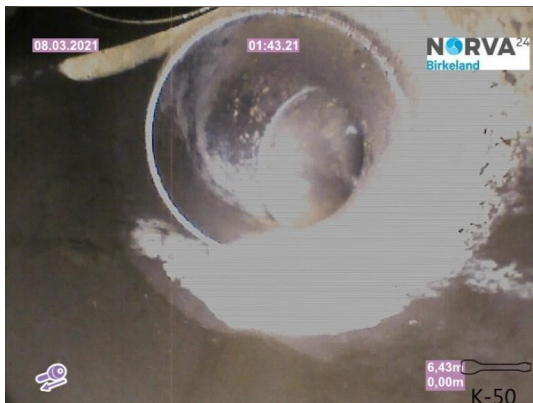
Spillvann_Inn til hus_Septik tank_20210308_131232.jpg

6,43m	REA	01:42	Retningsending, Prefabrikkert bend, Klokken 3
8,77m	REA	02:04	Retningsending, Prefabrikkert bend, Klokken 9
10,44m	GR	02:21	Grennrør, Klokken 11-1

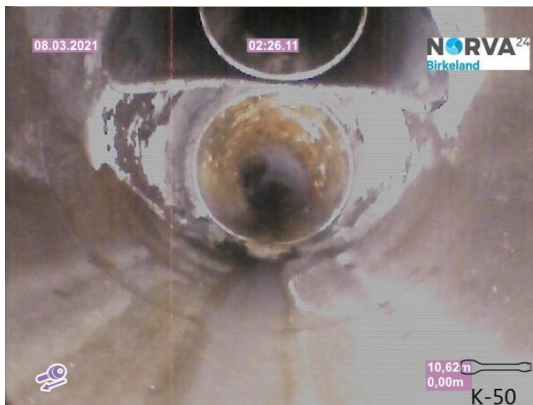
Spillvann_Inn til hus_Septik tank_20210308_131331.jpg

10,62m	GR	02:26	Grenrør, Klokken 10-2
11,71m	GR	02:39	Grenrør, Klokken 1-3
11,83m	REA	02:43	Retningsending, Prefabrikkert bend, Klokken 3
