## Inspeksjonsrapport

13-159 Finklavegen 21, Risa AS  
**NORVAR**  
By eller tettsted

**Ledningsident**  
Spillvann  
**Øvre punkt**  
Septiktank  
**Nedre punkt**  
Påkobling kommunal kum

**Dato for inspeksjonen**  
08.03.2021  
**Inspeksjonsnummer**  
1  
**Inspeksjonsretning**  
Medstrøms

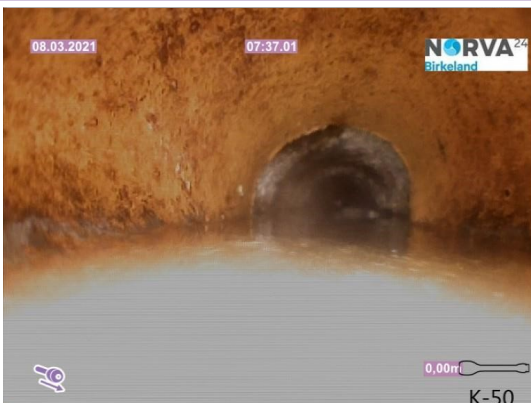
Spillvann\_Septiktank\_Påkobling kommunal kum\_20210308\_130431.jpg

Septiktank			
↓	0,00m	BCD	00:00 Start inspeksjon
	0,00m	VN	00:01 Vannivå, 15 %
