Inspeksjonsrapport

13-119 Tjøsvollvegen 77, Risa AS
NORVAR
By eller tettsted

Ledningsident
Spillvann
Øvre punkt
Inn til hus
Nedre punkt
Inspeksjons kum bak huset

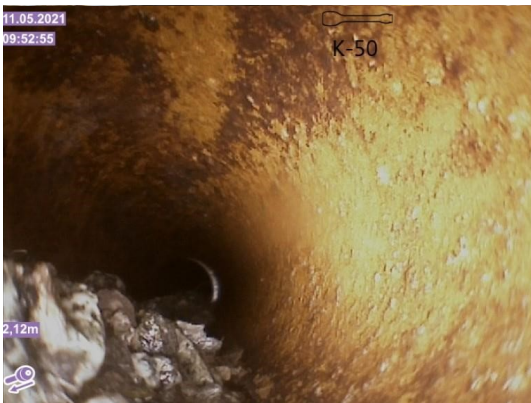
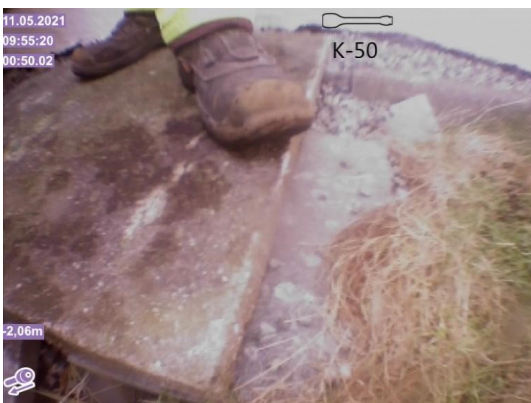
↑ Inspeksjons kum bak huset
↑ 0,00m BCD Start inspeksjon
0,00m IA Inspeksjonen avbrutt
Inn til hus
