Inspeksjonsrapport

13-119 Tjøsvollvegen 77, Risa AS
NORVAR
By eller tettsted

Ledningsident
Spillvann
Øvre punkt
Inn til hus
Nedre punkt
Septik tank

Dato for inspeksjonen
07.05.2021
Inspeksjonsnummer
1
Inspeksjonsretning
Motstrøms

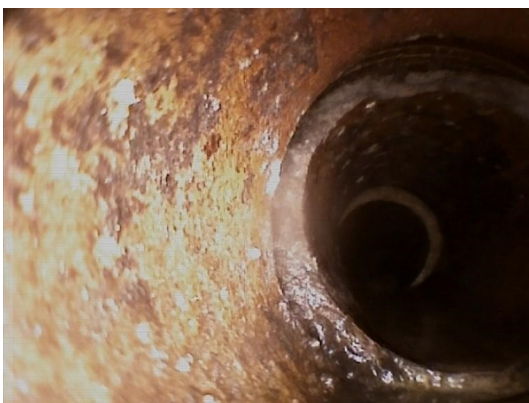
Spillvann_Inn til hus_Septik tank_20210507_144220.jpg

Septik tank			
↑	0,00m	BCD	00:00 Start inspeksjon
	0,00m	2 FSB	00:03 Forskjøvet skjøt, Tverrforskjøvet, Klokken 12-12, Forskyvningen er mellom halbe og hele rørtykkelsen

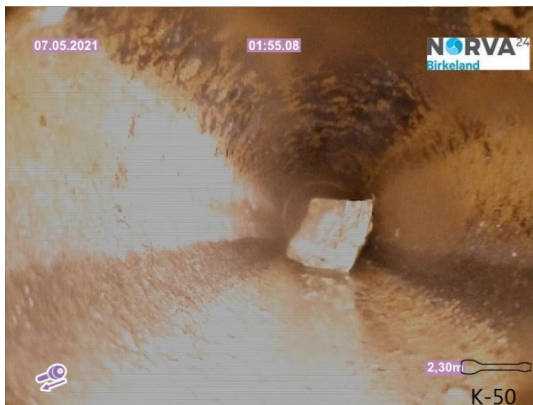
Spillvann_Inn til hus_Septik tank_20210507_144901.jpg

2,30m IAB 01:55 Inspeksjonen avbrutt,
Hindring
Inn til hus
