Inspeksjonsrapport

13-119 Tjøsvollvegen 77, Risa AS

Spillvann

11.05.2021

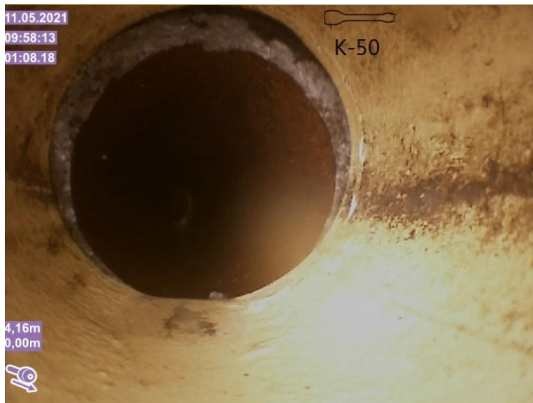
Forskjøvet skjøt, Tverrforskjøvet, Klokken 12-12, Forskyvningen er mellom hele og 2 ganger rørtykkelsen eller skjoten er delvis åpen.

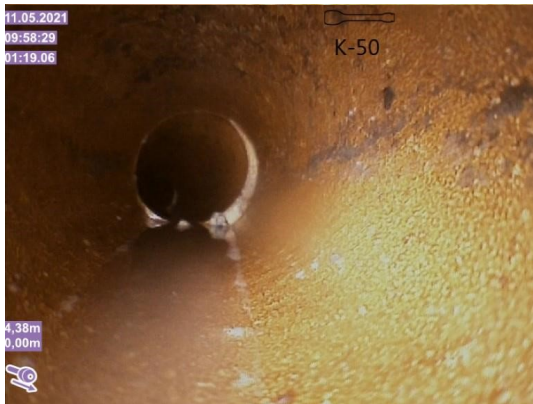
Vannivå, 5 %

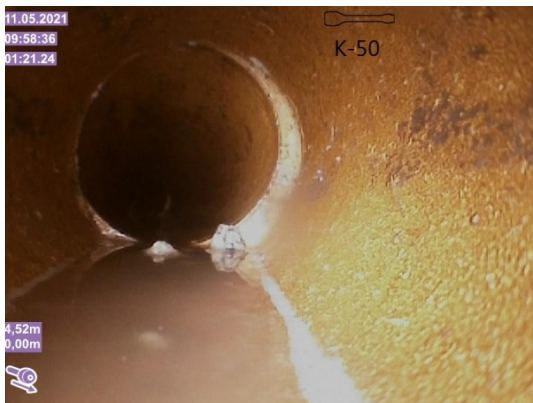
Forskjøvet skjøt, Tverrforskjøvet, Klokken 12-12, Forskyvningen er mellom halbe og hele rørtykkelsen

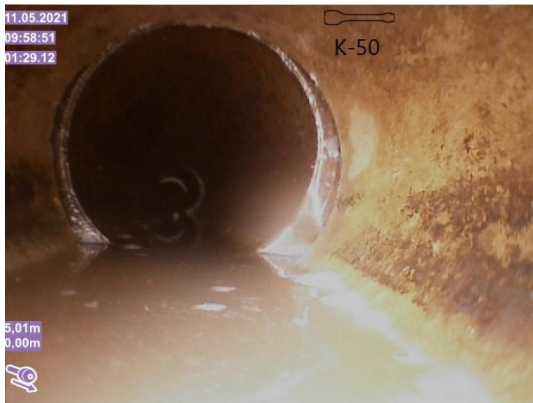
5,01m 3 FSB

Forskjøvet skjøt, Tverrforskjøvet, Klokken 12-12, Forskyvningen er mellom hele og 2 ganger rørtykkelsen eller skjoten er delvis åpen.

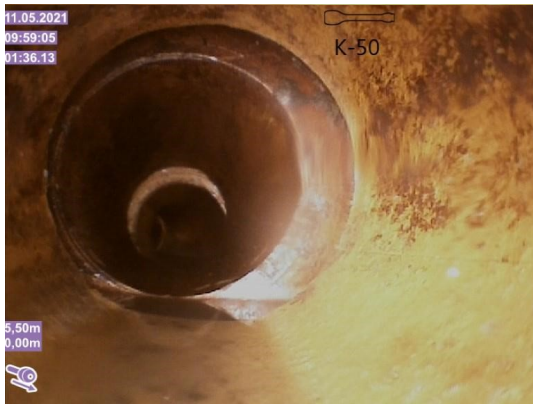
5,50m 4 FSB

Forskjøvet skjøt, Tverrforskjøvet, Klokken 12-12, Forskyvningen er mer enn 2 ganger rørtykkelsen eller skjoten er helt åpen.

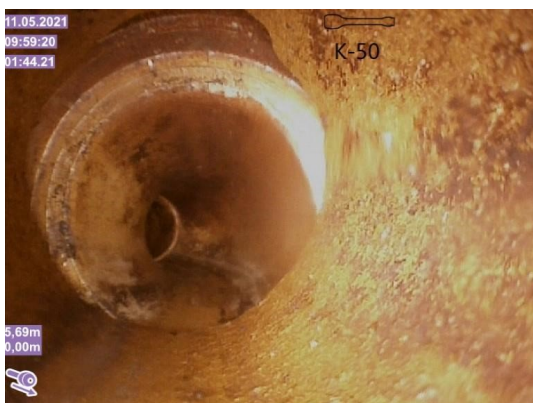
5,69m 3 SRC

Sprukket rør, Kompleks, Klokken 11-1, Rørbiter har løsnet eller mangler. Teglstein mangler fra sin opprinnelige posisjon.

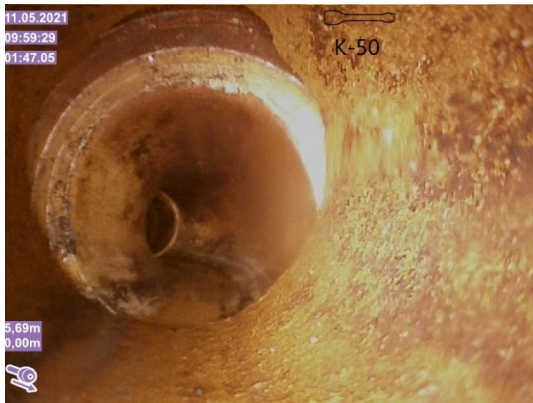
Forskjøvet skjøt, Tverrforskjøvet, Klokken 12-12, Forskyvningen er mellom hele og 2 ganger rørtykkelsen eller skjøten er delvis åpen.
