Inspeksjonsrapport

13-119 Tjøsvollvegen 77, Risa AS
NORVAR
By eller tettsted

Ledningsident
Spillvann
Øvre punkt
Septiktank
Nedre punkt
Påkobling

Dato for inspeksjonen
07.05.2021
Inspeksjonsnummer
2
Inspeksjonsretning
Medstrøms

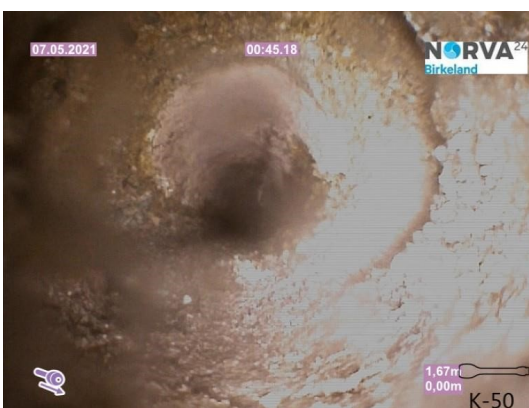
Spillvann_Septiktank_Påkobling_20210507_145326.jpg

Septiktank			
↓	0,00m	BCD	00:00 Start inspeksjon
	1,67m	3 FSB	00:45 Forskjøvet skjøt, Tverrforsjøvet, Klokken 12-12, Forskyvningen er mellom hele og 2 ganger rørtykkelsen eller skjoten er delvis åpen.

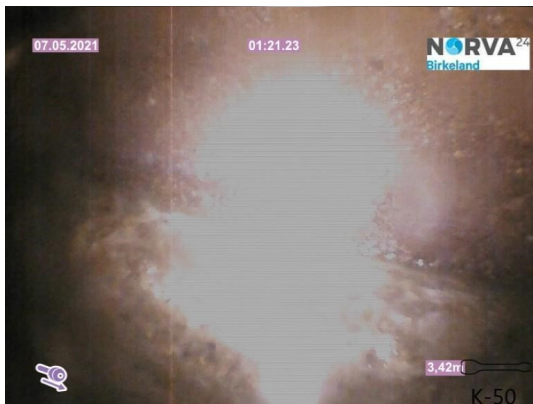
Spillvann_Septiktank_Påkobling_20210507_145423.jpg

2,10m	3	FSB	00:57	Forskjøvet skjøt, Tverrforskjøvet, Klokken 12-12, Forskyvningen er mellom hele og 2 ganger rørtykkelsen eller skjøten er delvis åpen.
3,42m		BCE	01:21	Avslutt inspeksjon
Påkobling
