Inspeksjonsrapport

Dato: 07.09.2021

Prosjekt : 13-181 Storhaugsvegen 8, Risa AS

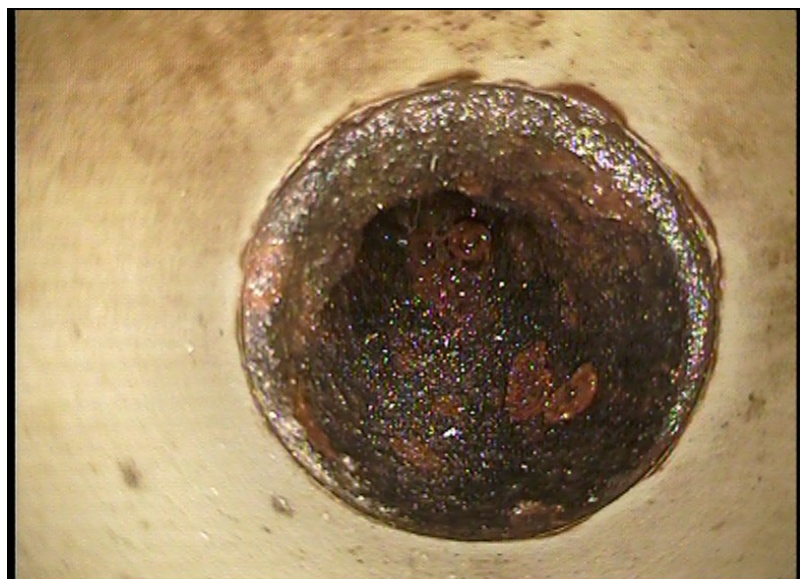
Stakeluke kjellar_Påkobling
hovedledning_105955.jpg

0,00 m -- Start inspeksjon Vannstand: 0 %

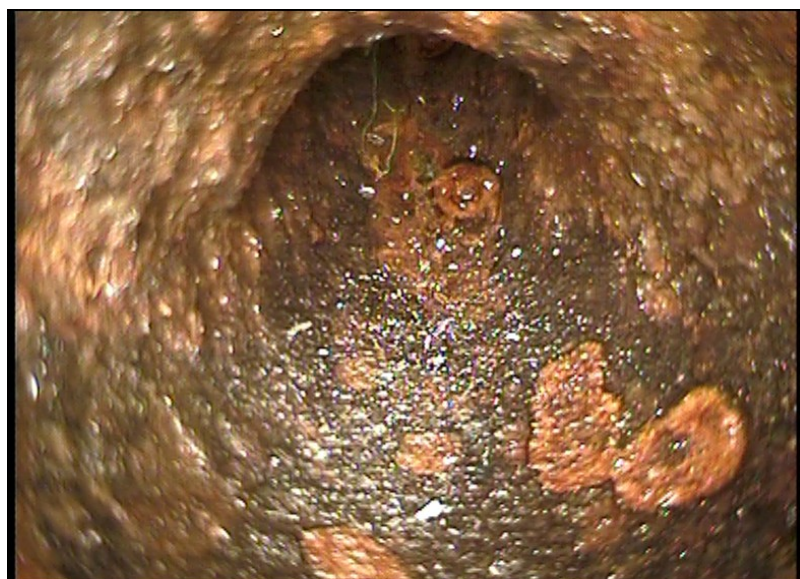
Stakeluke kjellar_Påkobling
hovedledning_110031.jpg

0,09 m -- Materialendring til SJ

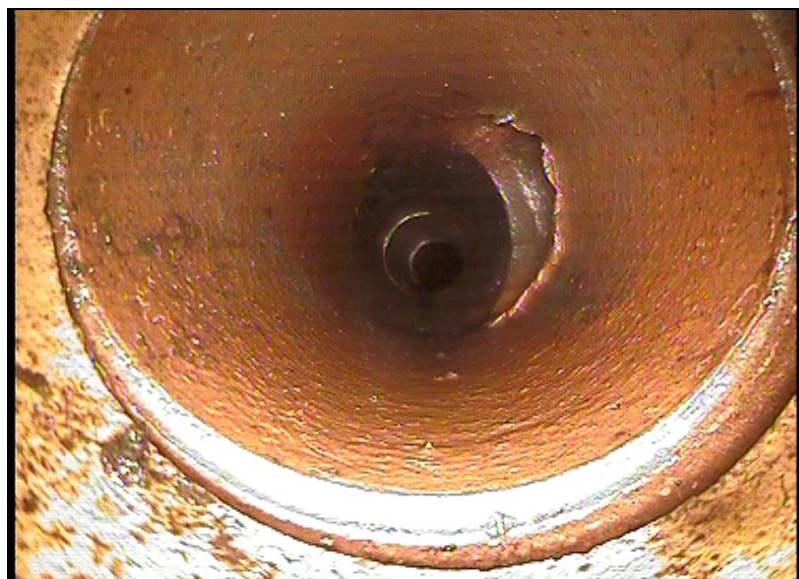
Stakeluke kjellar_Påkobling
hovedledning_110226.jpg

0,79 m -- Materialendring til LER

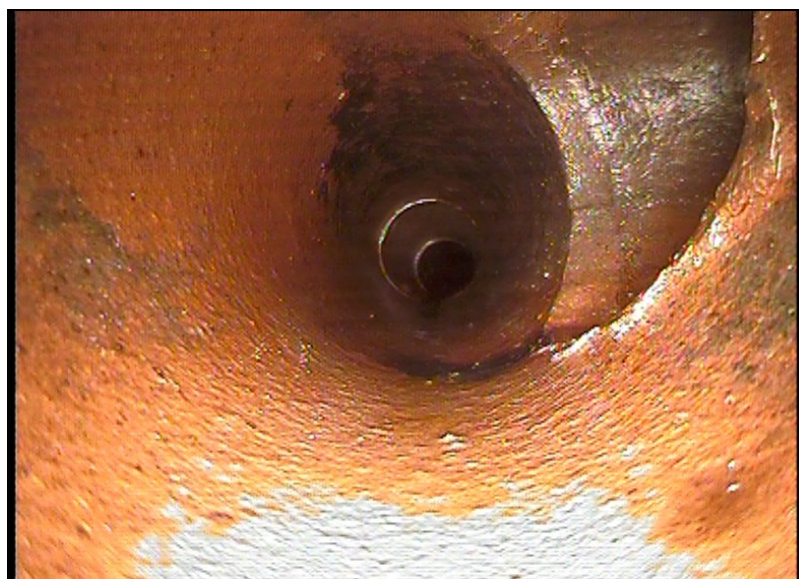
Stakeluke kjellar_Påkobling
hovedledning_110254.jpg

0,95 m -- Tilkopling Innhugget tilkopling, 1 - 4 Kl.

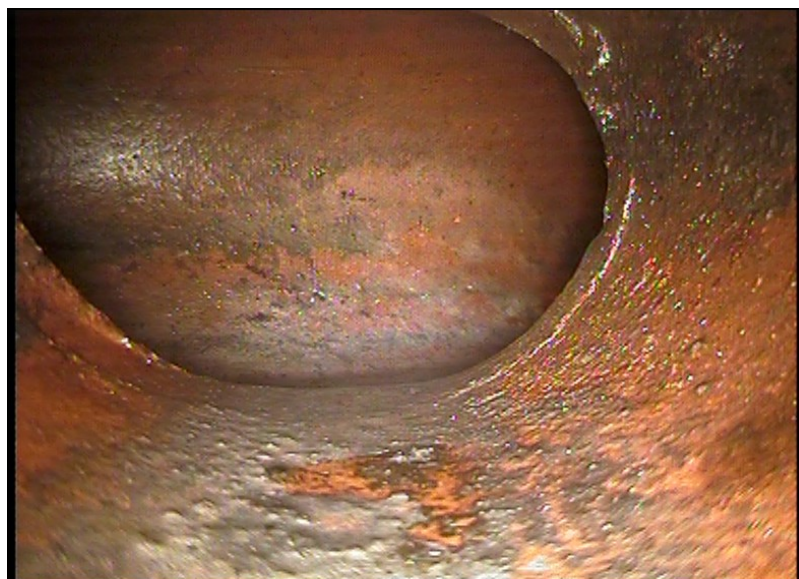
Stakeluke kjellar_Påkobling
hovedledning_110336.jpg

3,17 m -- Tilkopling Innhugget tilkopling, 8 - 11 Kl.

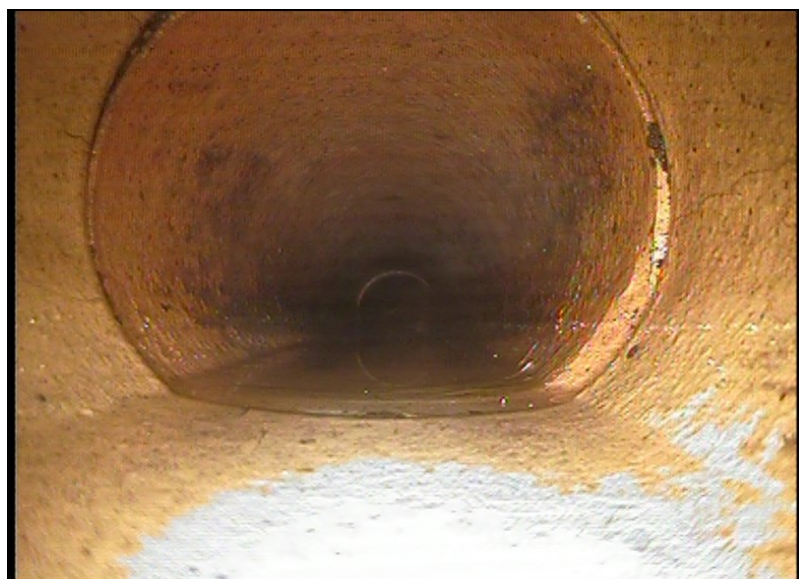
Stakeluke kjellar_Påkobling
hovedledning_110540.jpg

5,71 m -- Vannivå Vannstand: 0 %, 1-2%

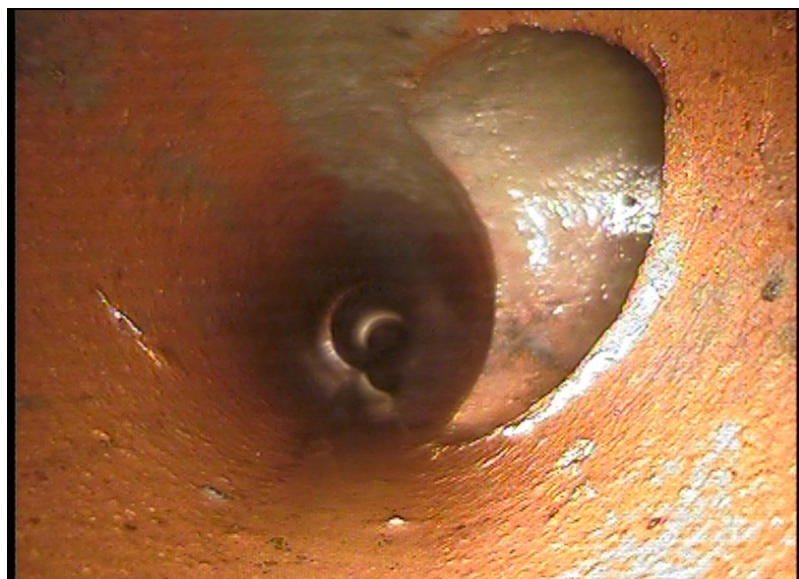
Stakeluke kjellar_Påkobling
hovedledning_111155.jpg

6,2 m -- Tilkobling Innhugget tilkobling, 1 - 4 Kl.

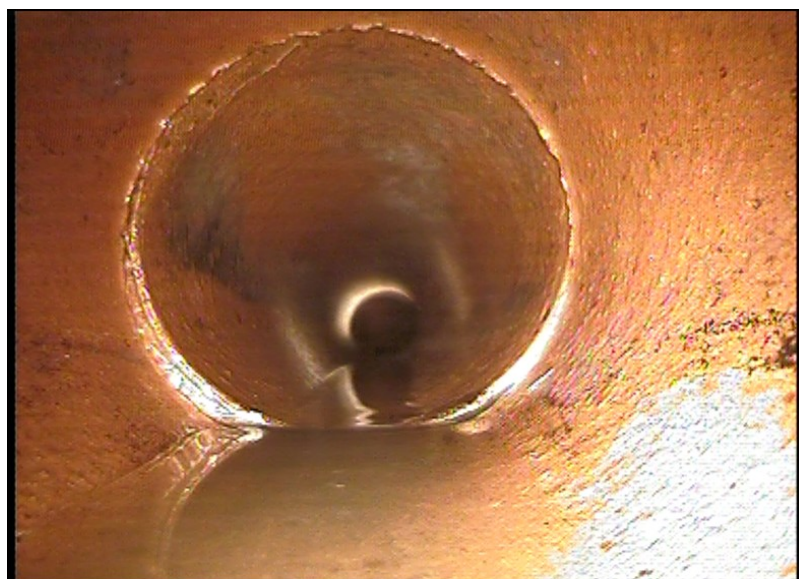
Stakeluke kjellar_Påkobling
hovedledning_111223.jpg

6,57 m -- Forsk. skjøt forskyvningen er mindre enn halve rørtykkelsen, 9 - 5 Kl., Vinkelforskjøvet

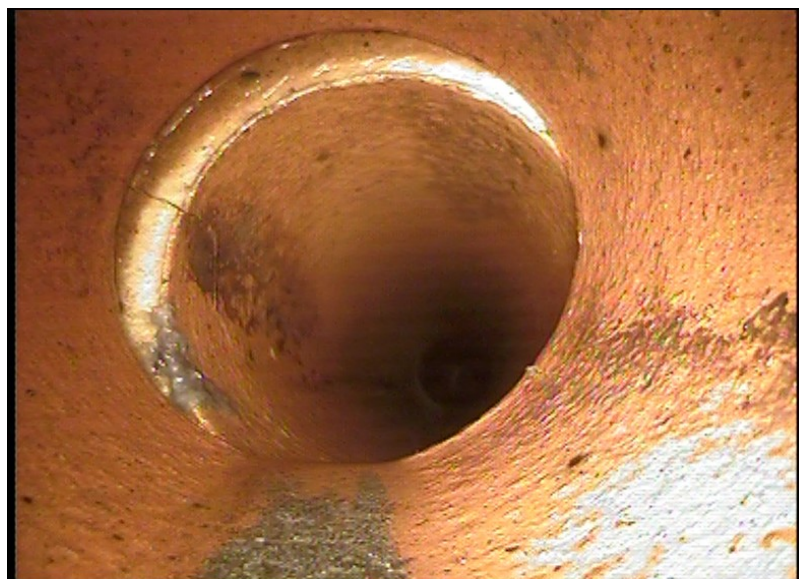
Stakeluke kjellar_Påkobling
hovedledning_111253.jpg

7,22 m -- Forsk. skjøt forsk. er mellom hele og 2 ganger rørtyk. eller skjøten er delvis åpen, 8 - 1 Kl., Vinkelforskjøvet

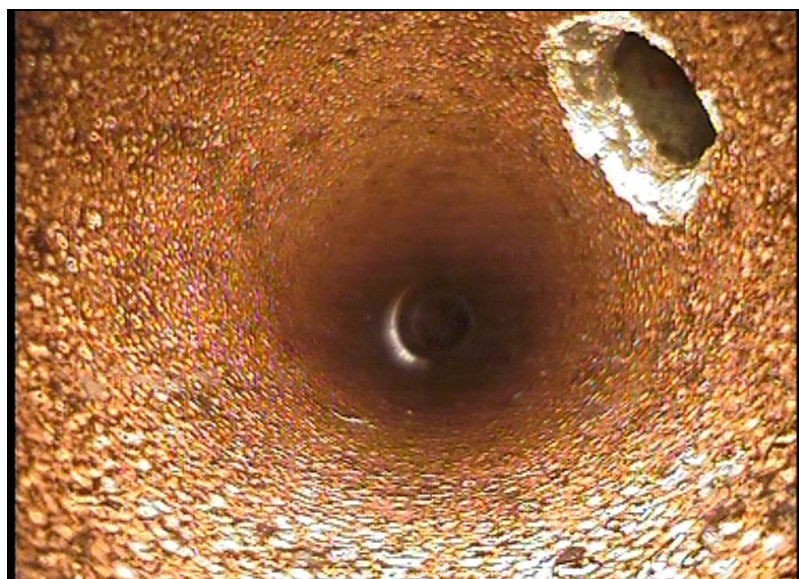
Stakeluke kjellar_Påkobling
hovedledning_111323.jpg

8,56 m -- Tilkobling Innhugget tilkobling, 1 - 2 Kl.

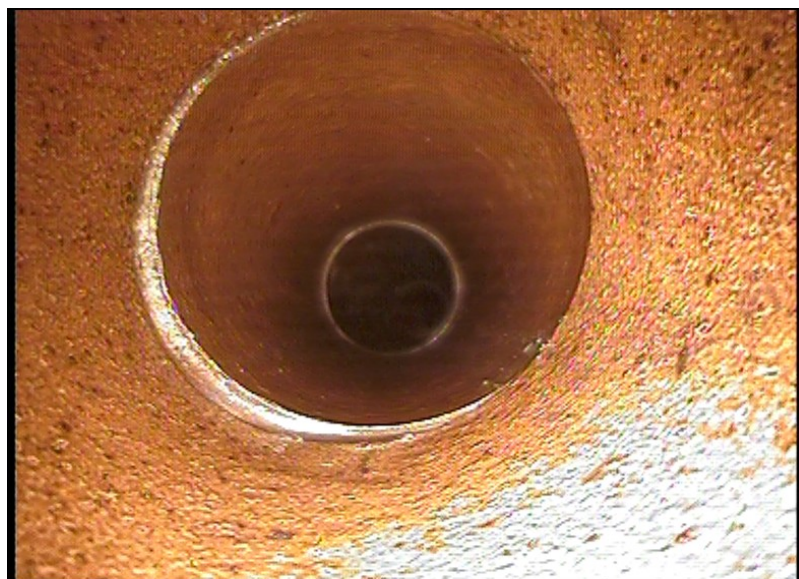
Stakeluke kjellar_Påkobling
hovedledning_111346.jpg

9,16 m -- Forsk. skjøt forskyvningen er mindre enn halve rørtykkelsen, 8 - 11 Kl., Vinkelforskjøvet

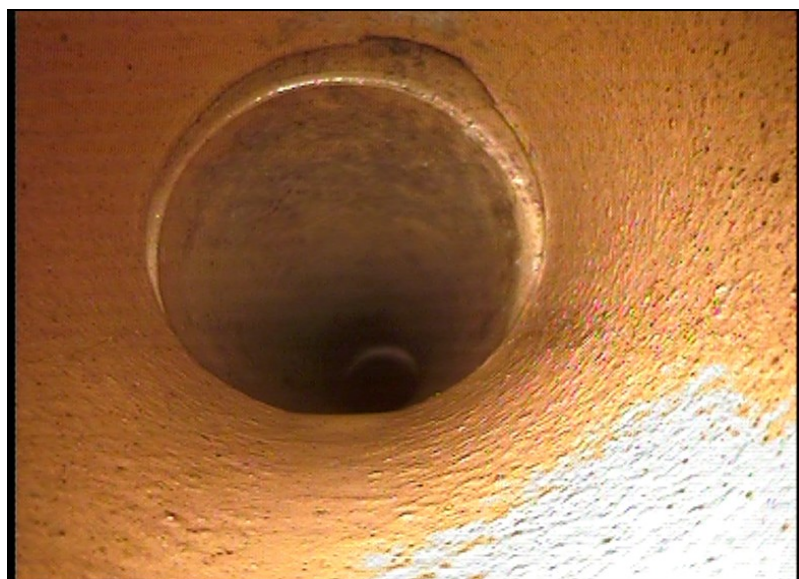
Stakeluke kjellar_Påkobling
hovedledning_111417.jpg

11,19 m -- Forsk. skjøt forskyvningen er mellom halve og hele rørtykkelsen, 9 - 2 Kl.,
Vinkelforskjøvet

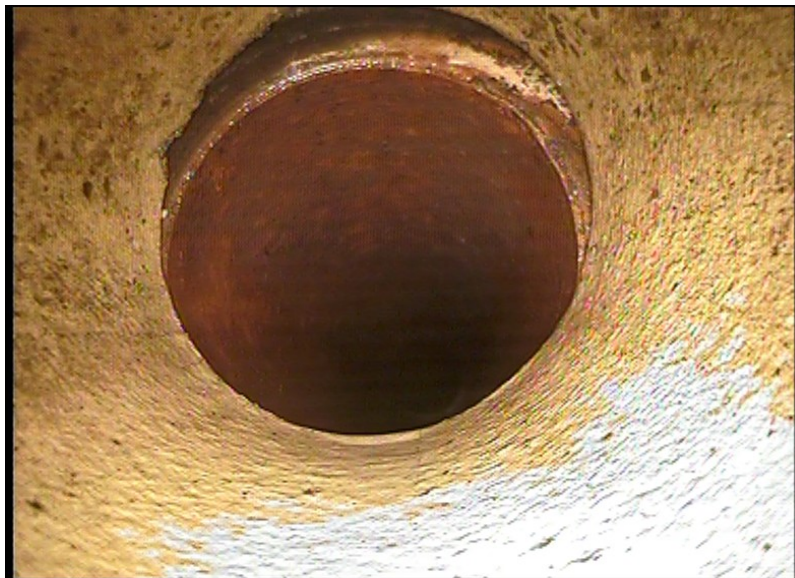
Stakeluke kjellar_Påkobling
hovedledning_111446.jpg

11,71 m -- Forsk. skjøt forskyvningen er mellom halve og hele rørtykkelsen, 9 - 2 Kl.,
Vinkelforskjøvet

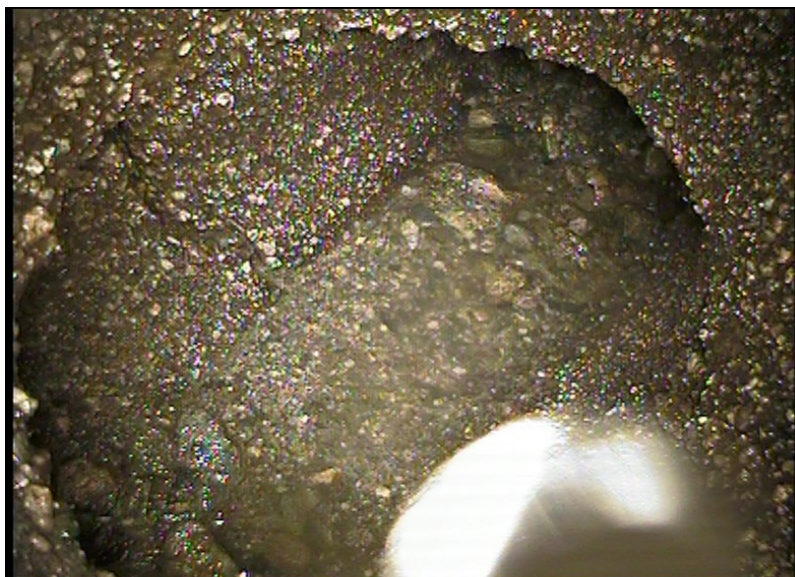
Stakeluke kjellar_Påkobling
hovedledning_111607.jpg

14,36 m -- Inspeksjon fullført 0.0, Vannstand: 0 %
