Inspeksjonsrapport

13-180 Storhaugsvegen 10, Risa AS
NORVAR
By eller tettsted

Ledningsident
Spillvann
Øvre punkt
Sluk i dusj 1etg
Nedre punkt
Påkobling

Dato for inspeksjonen
02.12.2020
Inspeksjonsnummer
1
Inspeksjonsretning
Medstrøms

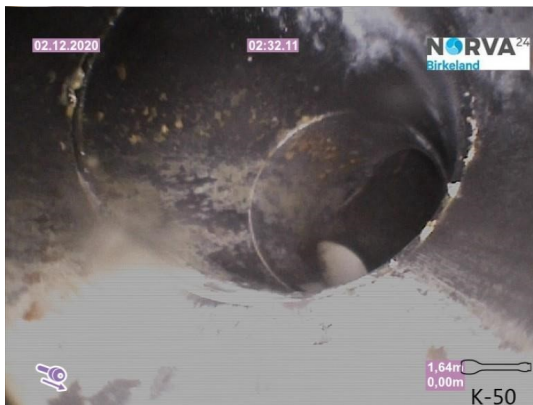
Spillvann_Sluk i dusj 1etg_Påkobling_20201202_104413.jpg

1,64m	RE	02:29	Retningsending, Klokken 3
2,11m	GR	03:12	Grenrør, Klokken 6
7,36m	1 DFP	04:22	Deformasjon fleksible rør og foringer, Punkt deformasjon, Klokken 6 , Deformasjonen er 5 % eller mindre av rørdimensjonen

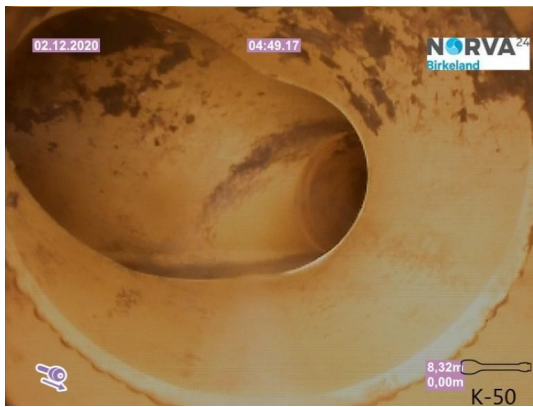
Spillvann_Sluk i dusj 1etg_Påkobling_20201202_104708.jpg

8,32m	GR	04:49	Grenrør, Klokken 3
9,80m	2 DF	05:24	Deformasjon fleksible rør og foringer, Klokken 12 , Deformasjonen er mellom 5 - 15 % av rørdimensjonen
10,28m	1 DF	05:40	Deformasjon fleksible rør og foringer, Klokken 6 , Deformasjonen er 5 % eller mindre av rørdimensjonen
