Inspeksjonsrapport

Prosjekt : 13-512 Tjøsvollvegen 85

Dato : 22.04.2021

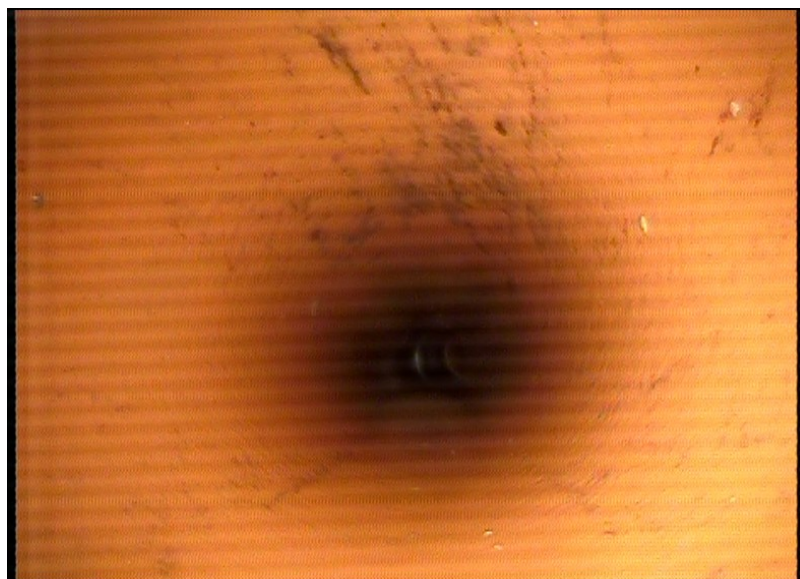
Stakeluke_Påkobling_100118.jpg

0,03 m -- Start inspeksjon Vannstand: 0 %

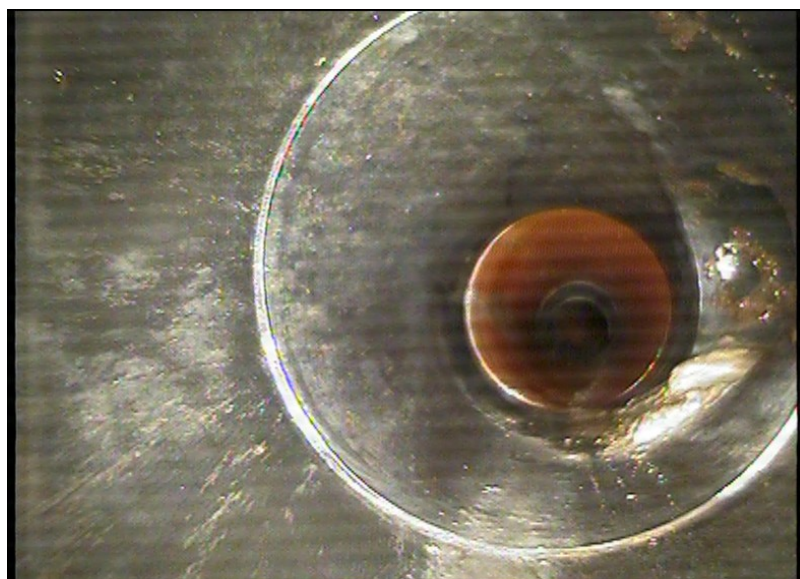
Stakeluke_Påkobling_100133.jpg

0,92 m -- Retningsendring 3 Kl., Prefabrikkert bend

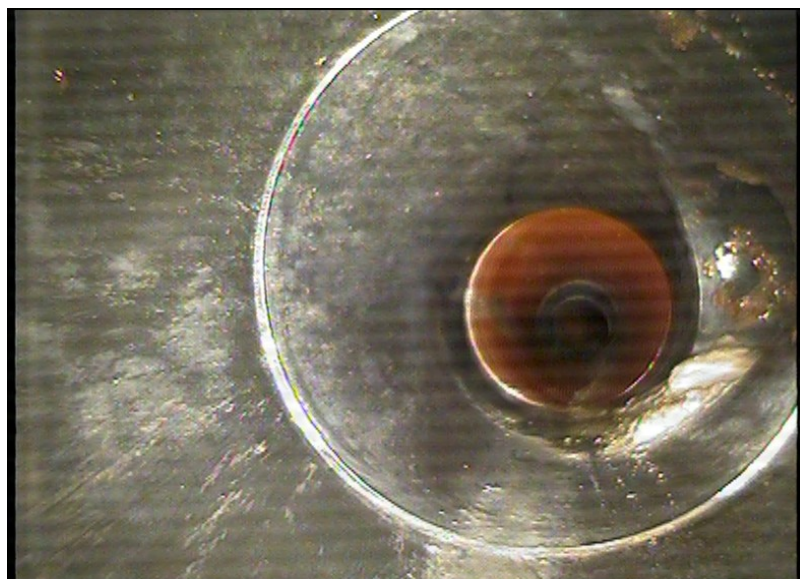
Stakeluke_Påkobling_100204.jpg

0,96 m -- Tilkopling Prefabrikkert grenrør., 3 Kl.

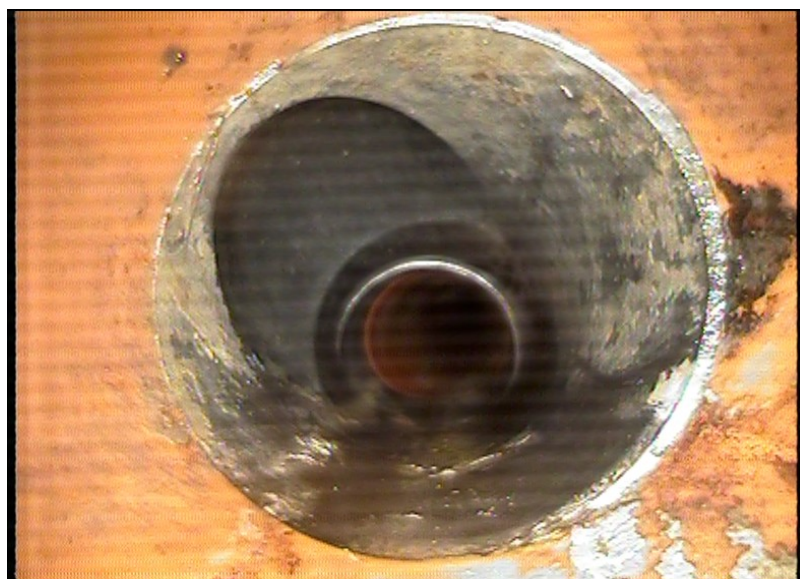
Stakeluke_Påkobling_100221.jpg

1,75 m -- Tilkopling Prefabrikkert grenrør., 11 Kl.

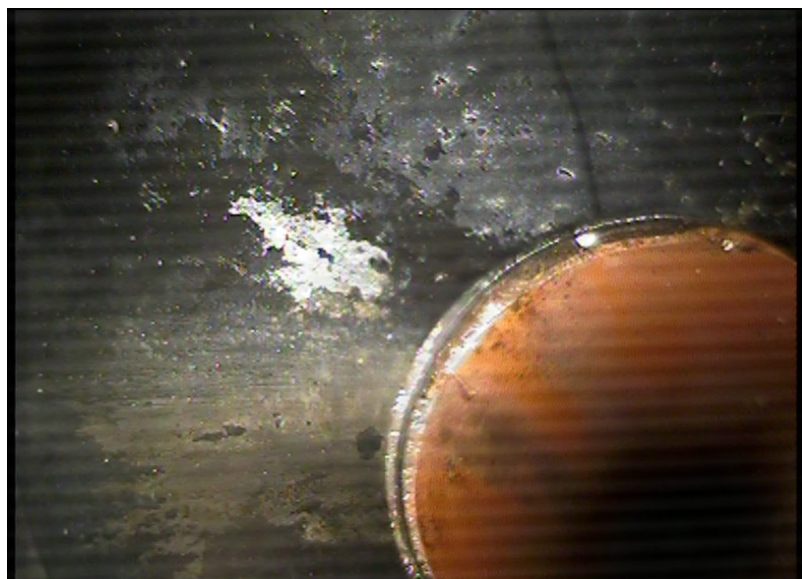
Stakeluke_Påkobling_100350.jpg

15,18 m -- Retningsendring 5 Kl., Prefabrikkert bend

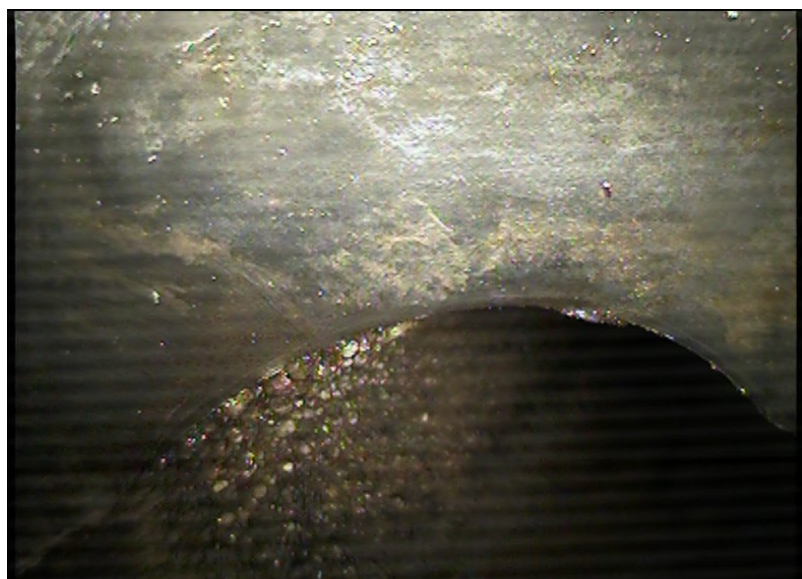
Stakeluke_Påkobling_100416.jpg

16,27 m -- Inspeksjon fullført 0.0, Vannstand: 0 %
