Fra gate/vei: Tjøsvollvegen	Fra kart:	Oppstrøms: Opp mot Tjøsvollvegen 81B
Til gate/vei: Beliggenhet: Ledningstype: Avløp felles	Til kart:	Nedstrøm: Insp. Retning: Insp lengde: 27783 Motstrøms
Rengjort: Formål: Type foring: Foringsmateriale:	Insp metode: Vannreg tiltak: Dimensjon: Rørmateriale:	CCTV 160mm / 160mm Polyvinylklorid
Anmerking:

<h2>Rapport fra Inspeksjon</h2>			Norva24 Vest AS Vabakkjen 4 5411 Stord	
Dato: 2022-05-02	Kontraksnummer:	Dreneringsområde:	Operatør: Rhys Kennedy	Streknummer:	Ledningsidentitet:	
Tilstede:	Inspeksjonsbil:	Kameratype:	Meter start: 0.02	Standard: DAS RAPPORT-145

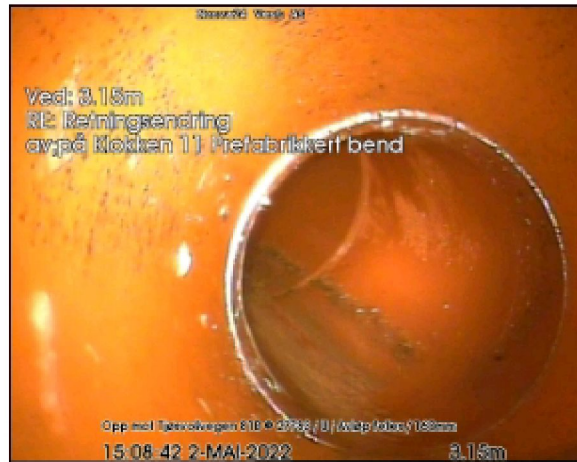
Posisjon	KE	Kode	Observasjon	Vann	Video	Bil.
0.02m		SI	Start inspeksjon	0%	00:00:01	(1)
3.15m		RE	Retningsending av;på Klokken 11 Prefabrikkert bend	0%	00:00:31	(2)
5.38m		RE	Retningsending av;på Klokken 3 Prefabrikkert bend	0%	00:00:40	(3)
8.73m		ME	Materialending til Betong	0%	00:00:58	(4)
29.26m		RØ3	Røtter, reduksjon i tvernsnittsarealet er mellom 15 - 30%, av;på Klokken 1 til Klokken 6 Sammenfittede røtter / røttugge	0%	00:04:47	(5)
30.21m		ANM	Anmerkning For mye motstand på kabelen	0%	00:06:02	(6)
30.21m		IF	Inspeksjon fullført Kommer ikke lengre	0%	00:06:04	(7)
