## Inspeksjonsrapport

13-359 Tjøsvollvegen 81A, Risa AS  
**NORVAR**  
By eller tettsted

**Ledningsident**  
Spillvann  
**Øvre punkt**  
Stakeluke toalett  
**Nedre punkt**  
Påkobling

**Dato for inspeksjonen**  
06.05.2021  
**Inspeksjonsnummer**  
1  
**Inspeksjonsretning**  
Medstrøms

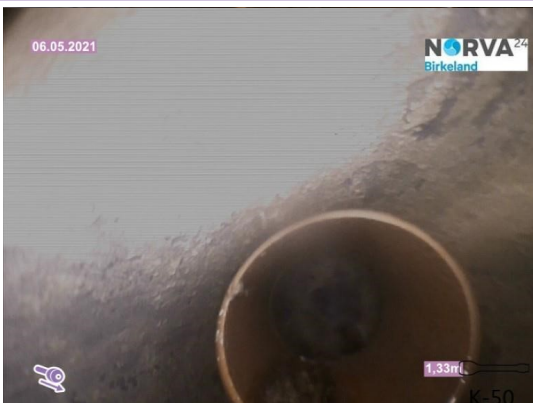
Spillvann\_Stakeluke toalett\_Påkobling\_20210506\_122130.jpg

0,00m	BCD	00:00	Start inspeksjon
0,26m	REA	00:11	Retningsendring, Prefabrikkert bend, Klokken 3

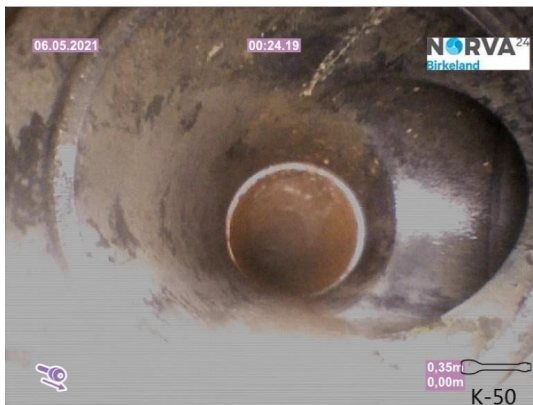
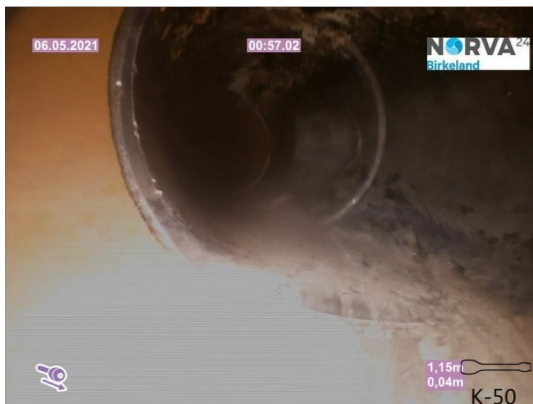
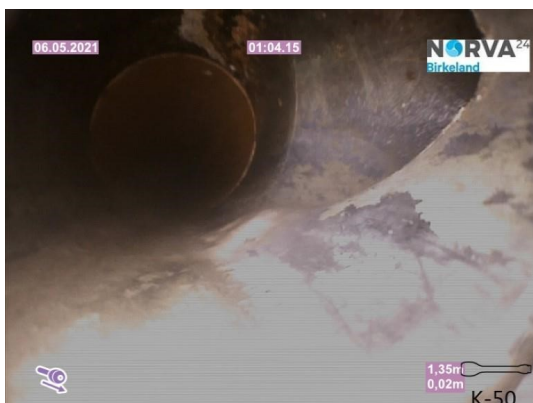
0,35m	GR	00:24	Grenør, Klokken 1-5
1,15m	REA	00:55	Retningsending, Prefabrikkert bend, Klokken 9
1,35m	GR	01:04	Grenør, Klokken 2-4

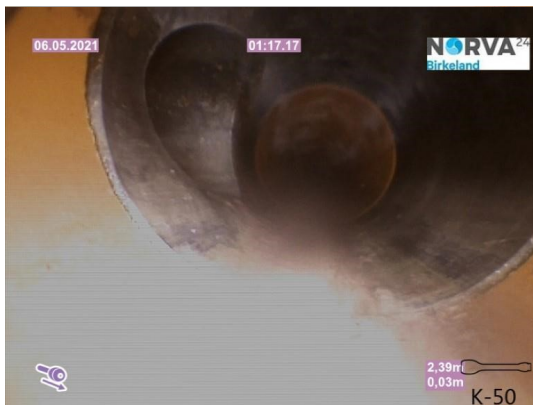
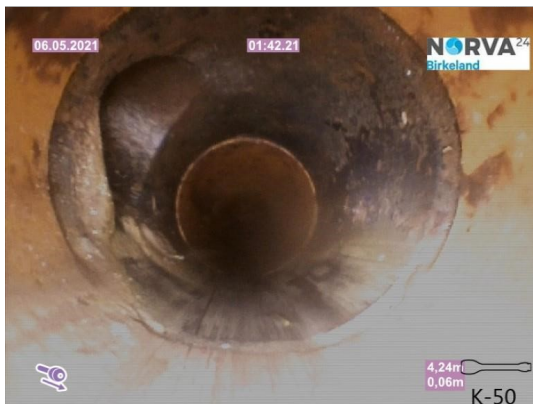
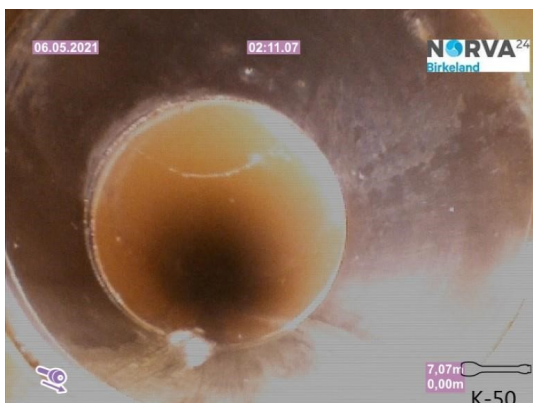
2,39m	GR	01:17	Grenrør, Klokken 8-10
4,24m	GR	01:42	Grenrør, Klokken 9-11
7,07m	REA	02:10	Retningsending, Prefabrikkert bend, Klokken 9

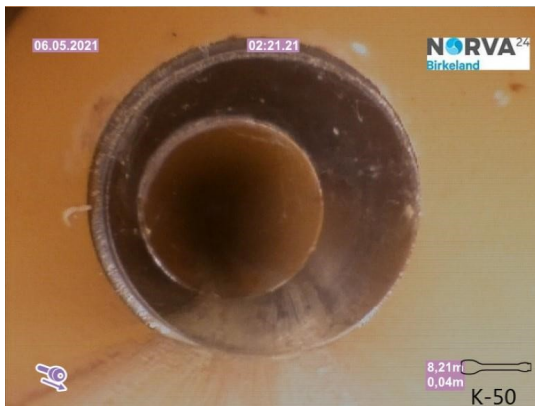
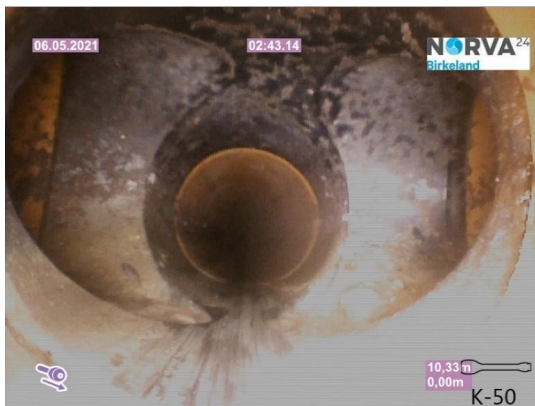
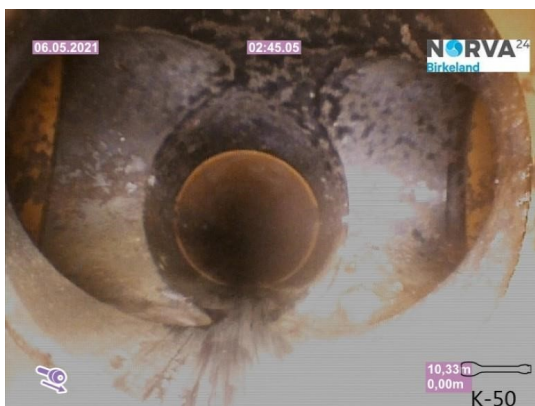
8,21m	REA	02:20	Retningsending, Prefabrikkert bend, Klokken 9
10,33m	GR	02:43	Grennrør, Klokken 1-5
10,33m	GR	02:45	Grennrør, Klokken 7-11

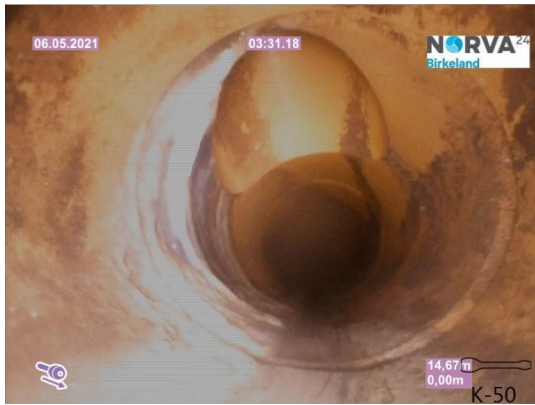
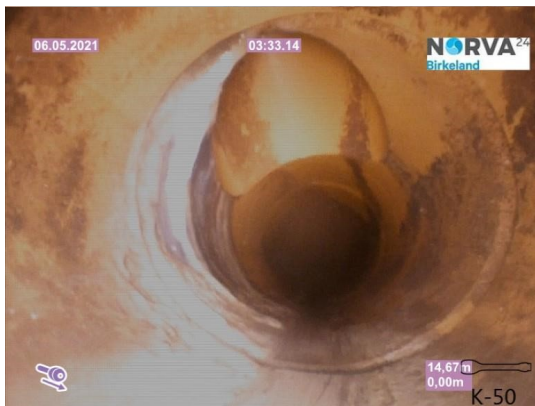
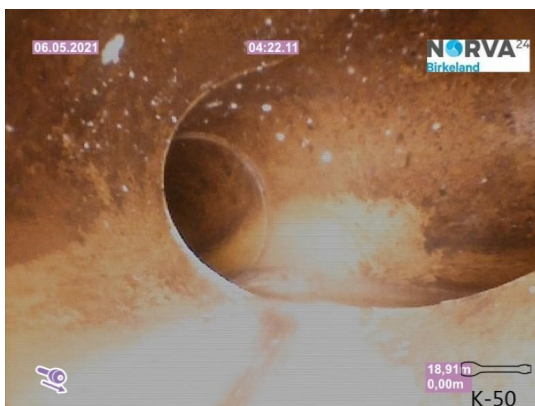
14,67m	REA	03:30	Retningsending, Prefabrikkert bend, Klokken 3
14,67m	GR	03:33	Grenrør, Klokken 11-1
18,91m	GR	04:22	Grenrør, Klokken 1-5

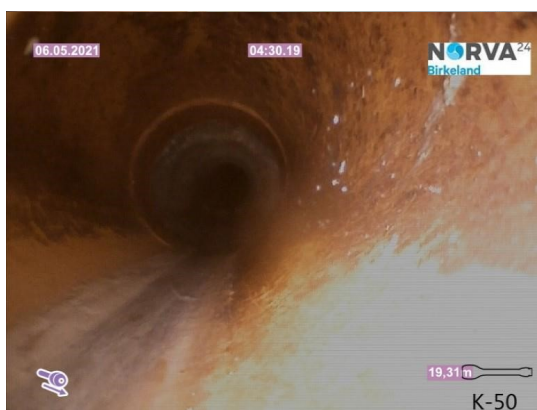
Spillvann\_Stakeluke toalett\_Påkobling\_20210506\_122745.jpg

19,31m BCE 04:30 Avslutt inspeksjon
