Fra gate/vei: <b>Tjøsvollvegen</b>	Fra kart:	Oppstrøms: <b>Opp mot Tjøsvollvegen 81B</b>
Til gate/vei: Beliggenhet: Ledningstype: <b>Avløp felles</b>	Til kart:	Nedstrøm: Insp. Retning: Insp lengde: <b>27783 Motstrøms</b>
Rengjort: Formål: Type foring: Foringsmateriale:	Insp metode: Vannreg tiltak: Dimensjon: Rørmateriale:	<b>CCTV</b> <b>160mm / 160mm</b> <b>Polyvinylklorid</b>
Anmerkning:

## 0.02m (Opp mot Tjøsvollvegen 81B)

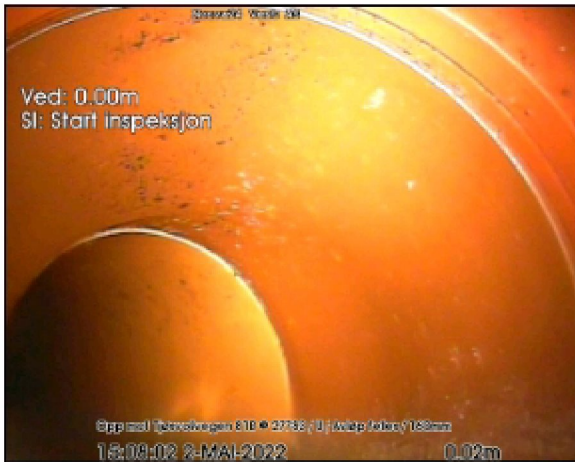
Posisjon	KE	Kode	Observasjon	Vann	Video	Bil.
0.02m		SI	Start inspeksjon	0%	00:00:01	(1)
3.15m		RE	Retningsending av;på Klokken 11 Prefabrikkert bend	0%	00:00:31	(2)
5.38m		RE	Retningsending av;på Klokken 3 Prefabrikkert bend	0%	00:00:40	(3)
8.73m		ME	Materialending til Betong	0%	00:00:58	(4)
29.26m		RØ3	Røtter, reduksjon i tvernsnittsarealet er mellom 15 - 30%, av;på Klokken 1 til Klokken 6 Sammenfittede røtter / røttugge	0%	00:04:47	(5)
30.21m		ANM	Anmerkning For mye motstand på kabelen	0%	00:06:02	(6)
30.21m		IF	Inspeksjon fullført Kommer ikke lengre	0%	00:06:04	(7)
