# Inspeksjonsrapport

**Dato:** 22.04.2021

Prosjekt : 13-126 Tjøsvollvegen 79

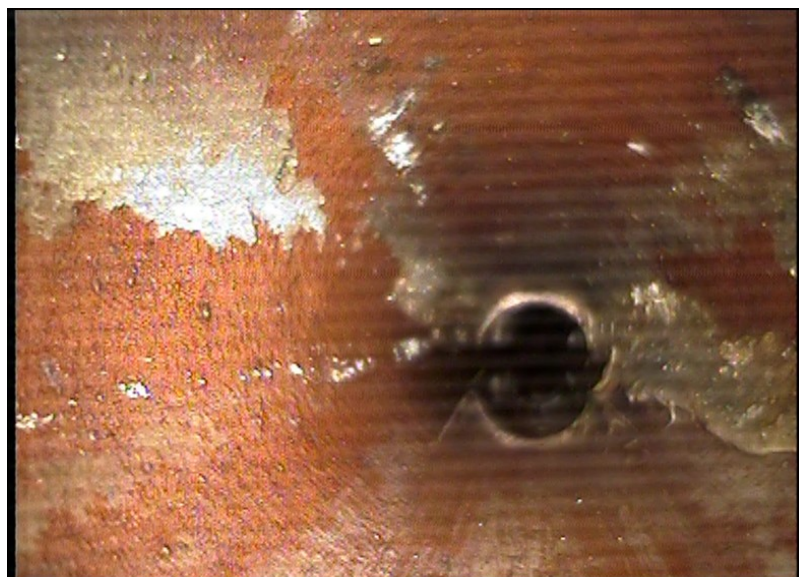
Hus\_Septik\_101927.jpg

0,00 m -- Start inspeksjon Vannstand: 0 %

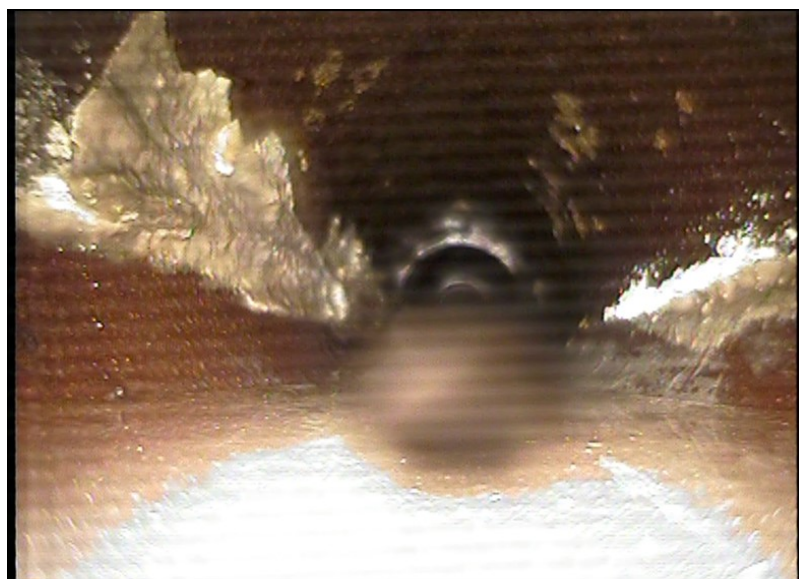
Hus\_Septik\_101958.jpg

1,22 m -- Vannivå Vannstand: 10 %

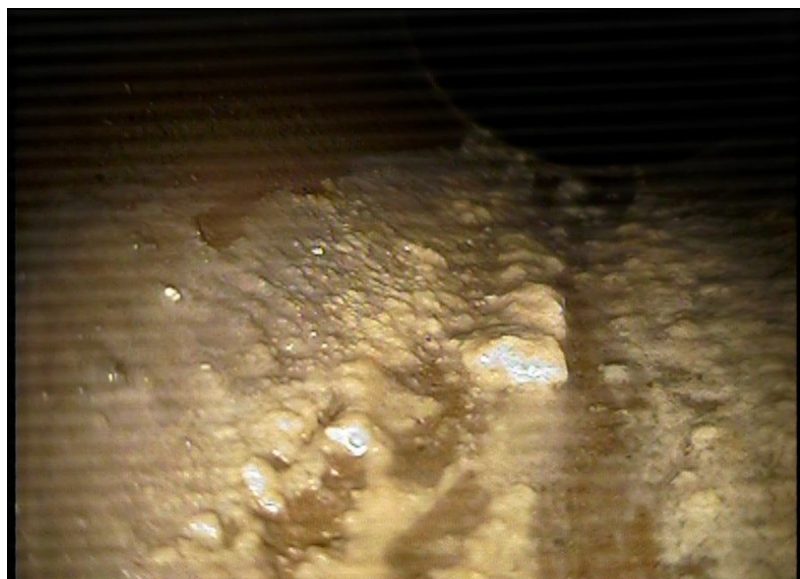
Hus\_Septik\_102025.jpg

4,17 m -- Retningsendring 12 Kl., Prefabrikkert bend

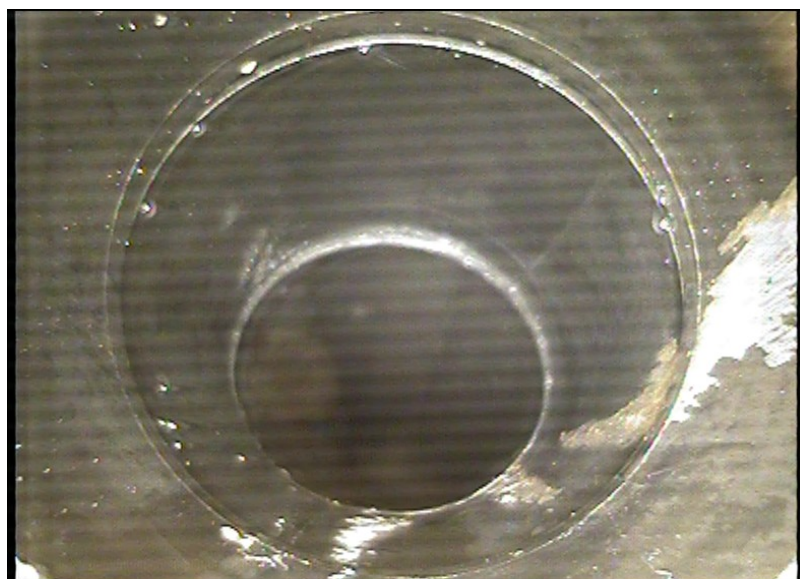
Hus\_Septik\_102045.jpg

5,13 m -- Materialendring til PLA

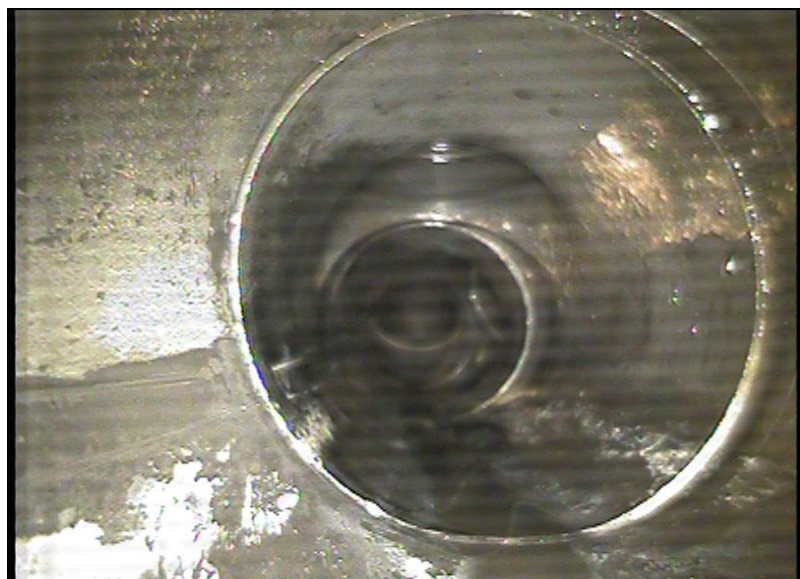
Hus\_Septik\_102126.jpg

10,03 m -- Retningsendring 8 Kl., Prefabrikkert bend

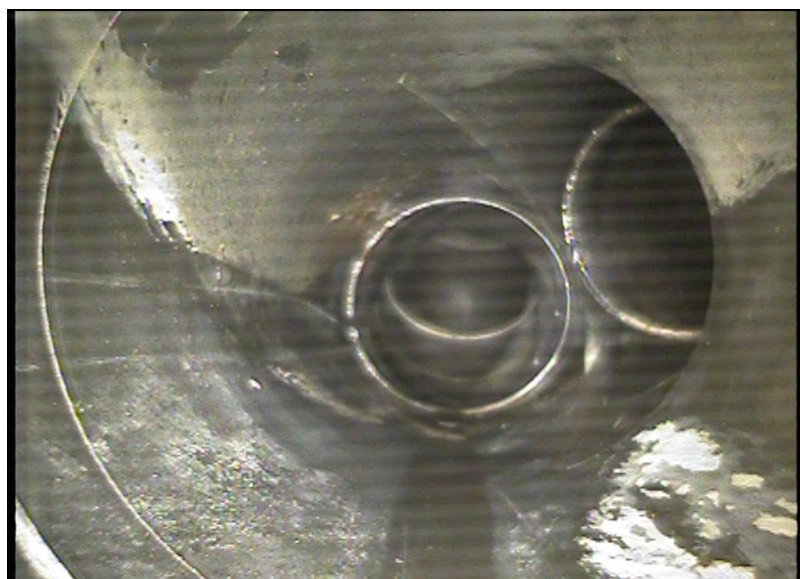
Hus\_Septik\_102142.jpg

10,63 m -- Inspeksjon fullført 0.0, Vannstand: 0 %

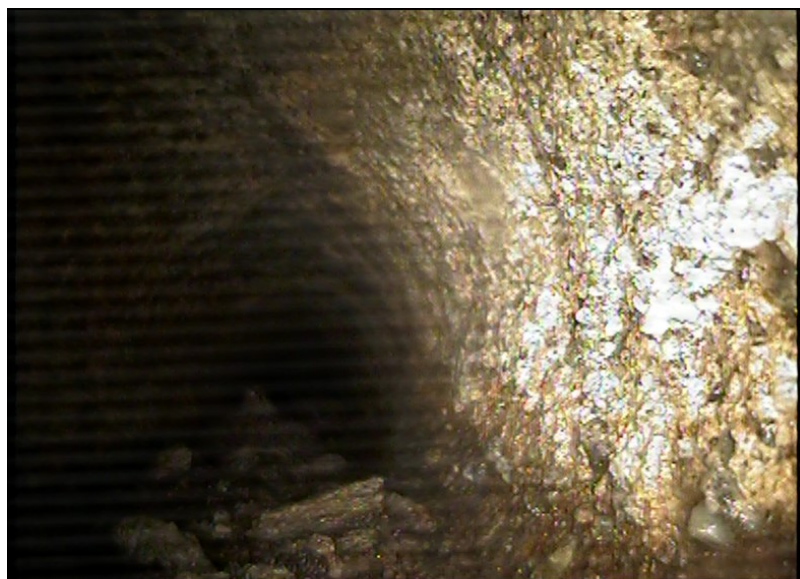
Septik\_Påkobling\_102822.jpg

0,00 m -- Start inspeksjon Vannstand: 0 %

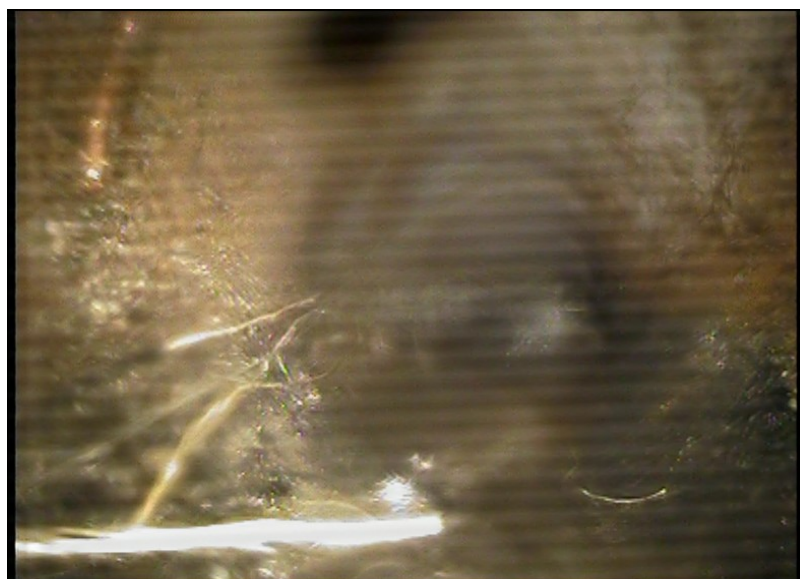
Septik\_Påkobling\_103007.jpg

14,82 m -- Røtter, reduksjon i tverrsnittsarealet er mellom 15 - 30%, 3 - 9 Kl., Sa

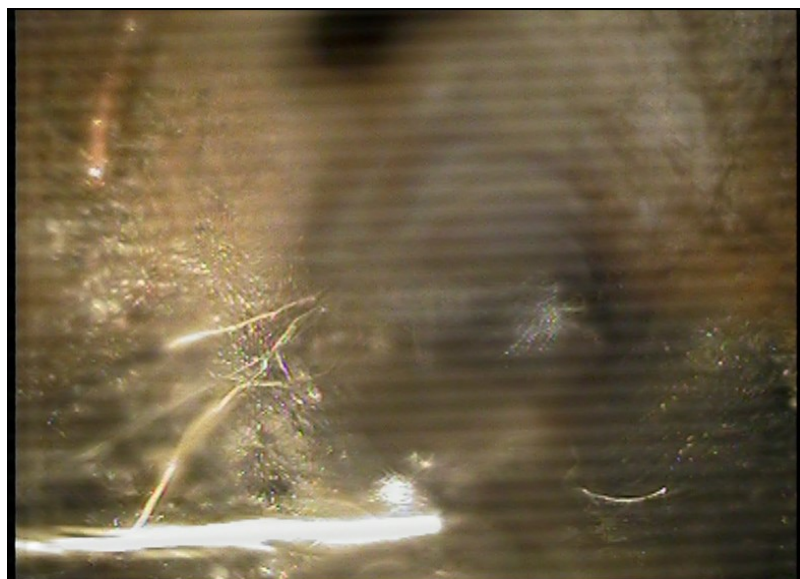
Septik\_Påkobling\_103016.jpg

14,82 m -- Inspeksjon avbrutt Hindring, Vannstand: 0 %
