Rapport

Rørinspeksjon

Lokasjon Fredheimvegen 28,

Fra septiktank mot hus

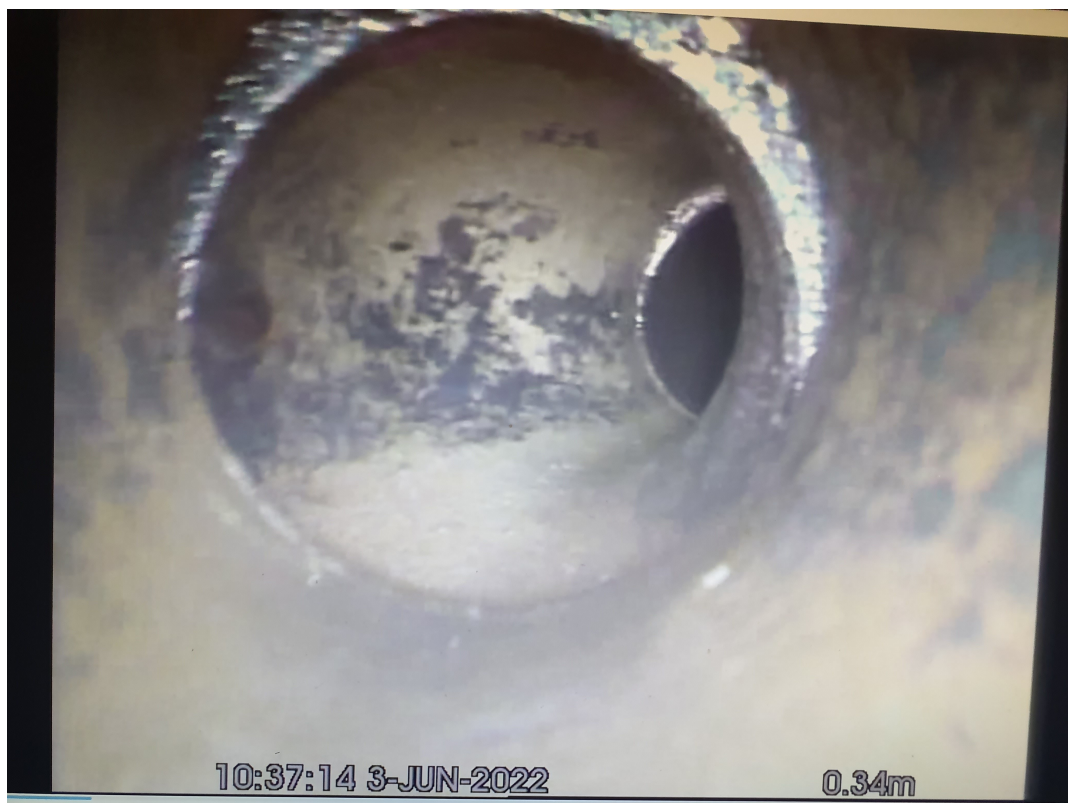
0.34m

FS 0,30m Forskjøvet skjøt, Gradering 2, Retning: Langsgående, Kl 12-12

Røret bør utbedres

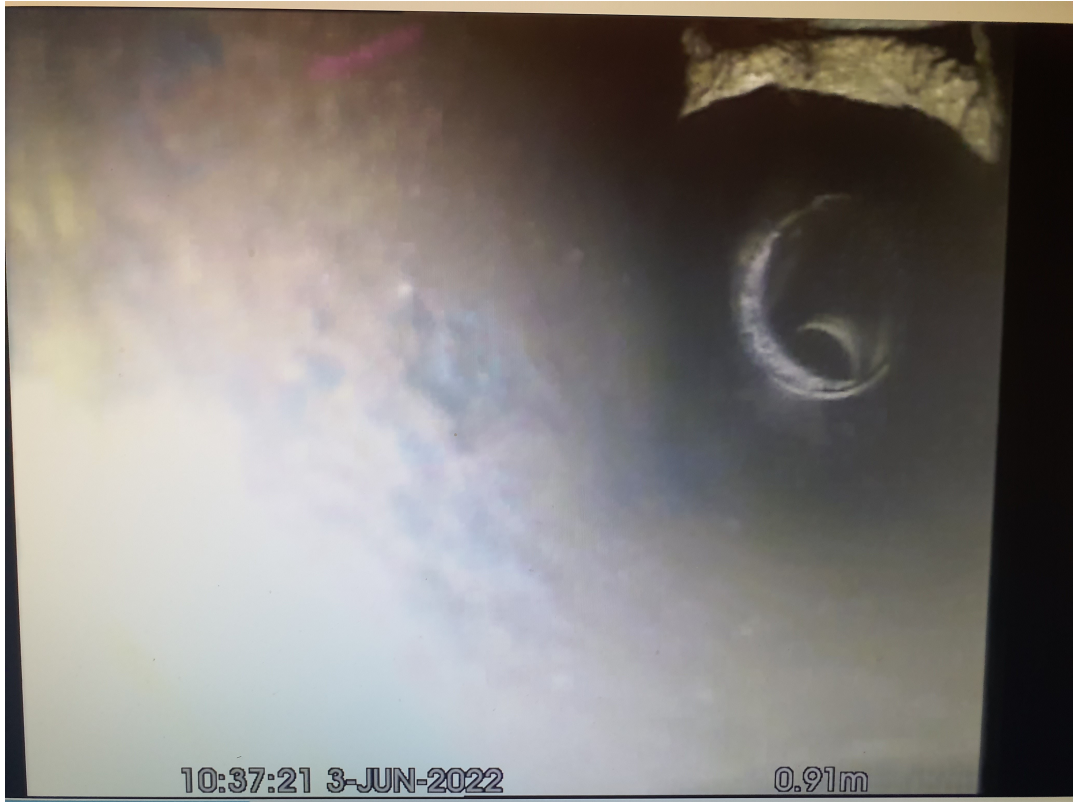
0.91m

SR 0,90m Sprekker, Gradering 3, Kl 12

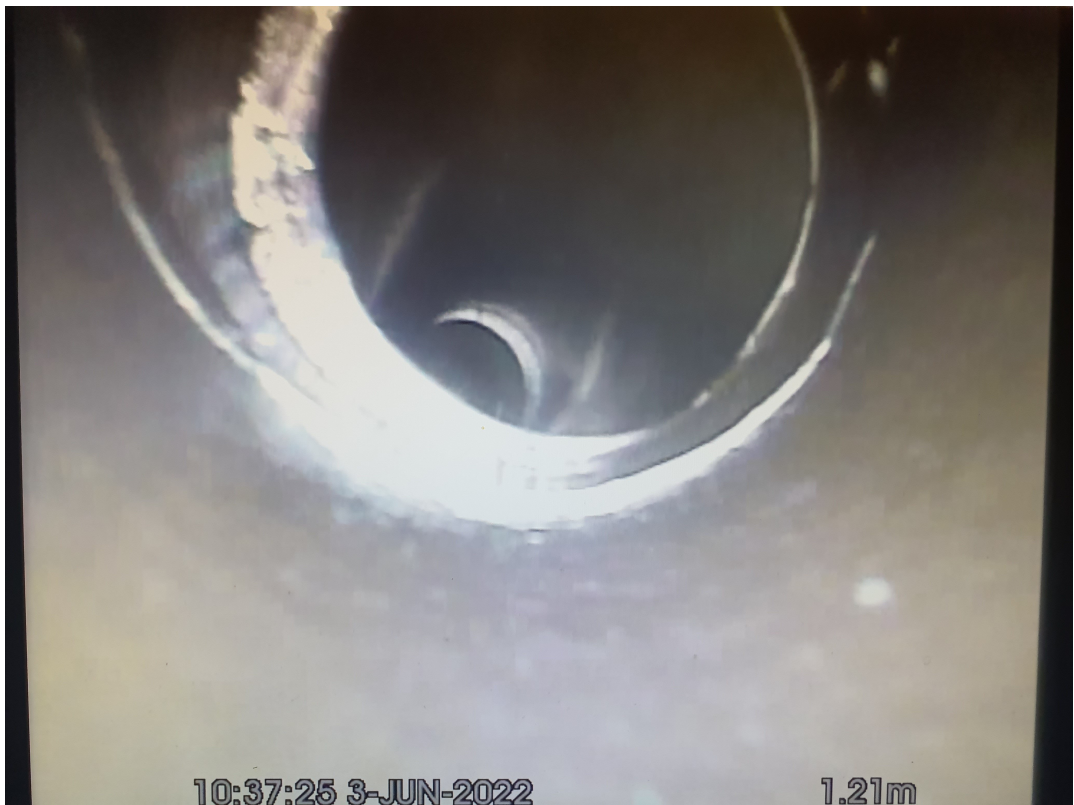
1.21m

FS 1,20m Forskjøvet skjøt, Gradering 2, Retning: Langsgående, Kl 12-12

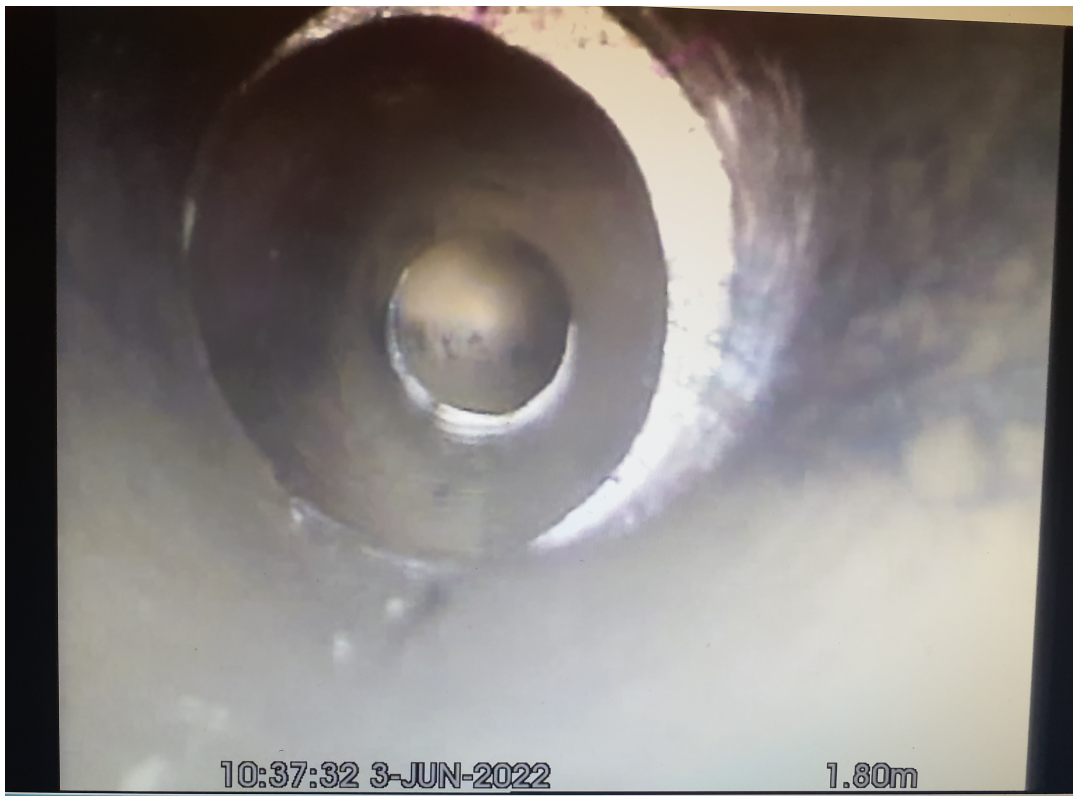
1.80m

FS 1,80m Forskjøvet skjøt, Gradering 2, Retning: Langsgående, Kl 12-12

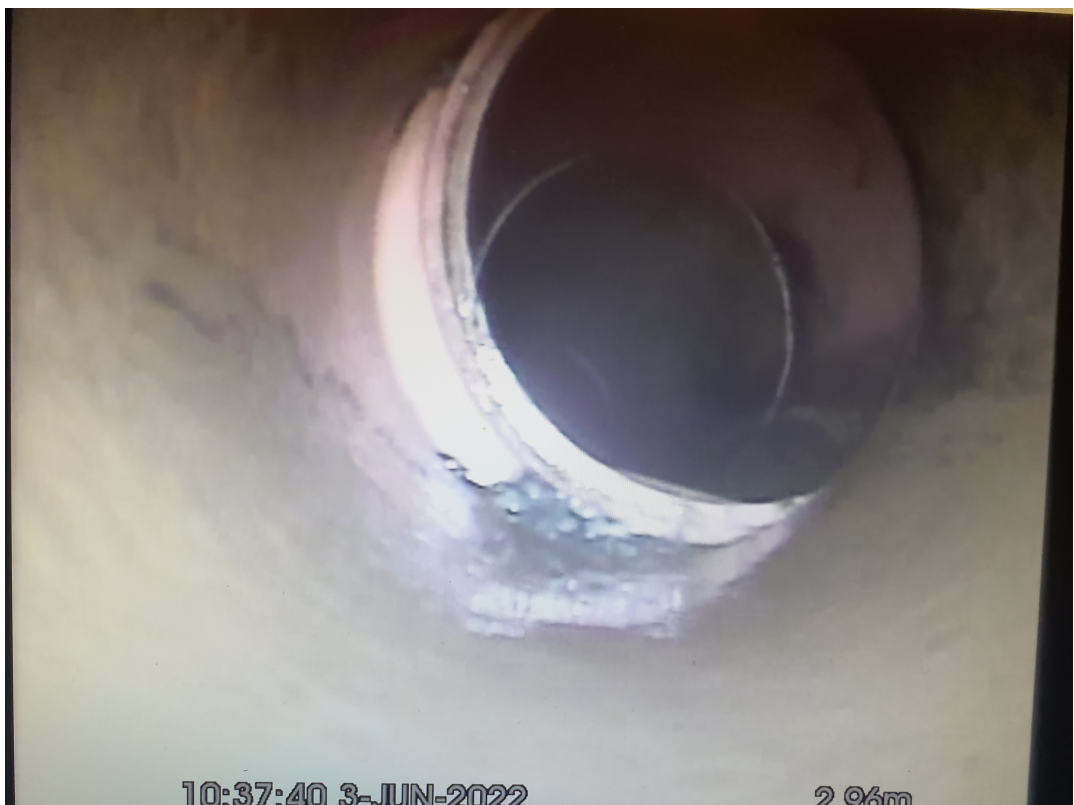
2.96m

FS 3,00m Forskjøvet skjøt, Gradering 3, Retning: Langsgående, Kl 12-12
