# Rapport

## Rørinspeksjon

**Lokasjon** Fredheimvegen 30,

JTR Gruppen ble rekvirert i forbindelse med inspeksjon av diverse stikk. Fargestoff benyttet.

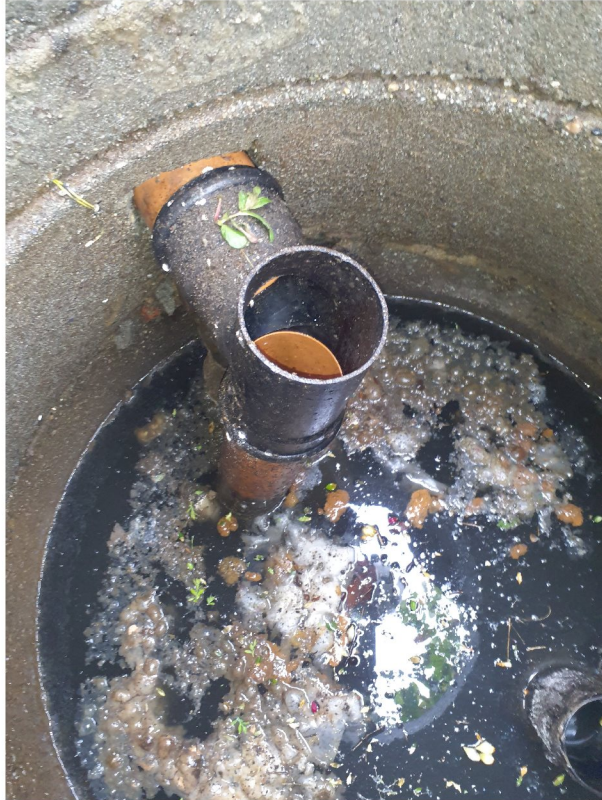
SI 0,00m Fra septiktank mot hus

Konklusjon  
**Kan ikke se noe fell på røret**

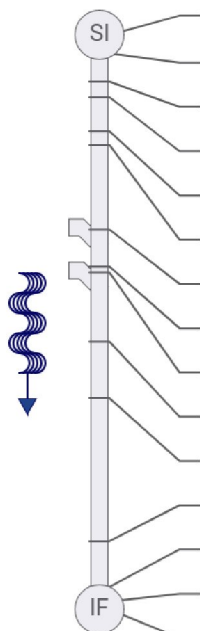
1,90m	RE-KL03	Retningsendring, Kl 3		
	4,80m	RE-KL03	Retningsendring, Kl 3		
	6,40m	RE-KL09	Retningsendring, Kl 9		
	9,90m	RE-KL03	Retningsendring, Kl 3		
	11,30m	RE-KL03	Retningsendring, Kl 3		
	20,00m	TK-N-PG	Tilkopling, Type: Prefabrikeret, Kl 3 fredheimvegen 28		
	23,80m	RE-KL09	Retningsendring, Kl 9		
	24,40m	TK-N-PG	Tilkopling, Type: Prefabrikeret, Kl 3 fredheimvegen 28		
	31,50m	RE-KL09	Retningsendring, Kl 9		
	37,30m	RE-KL03	Retningsendring, Kl 3		
	52,00m	RE-KL09	Retningsendring, Kl 9		
	56,70m	RE-KL03	Retningsendring, Kl 3		
	58,20m	RE-KL09	Retningsendring, Kl 9		
	59,00m	IF	Inspeksjon fullført i kum

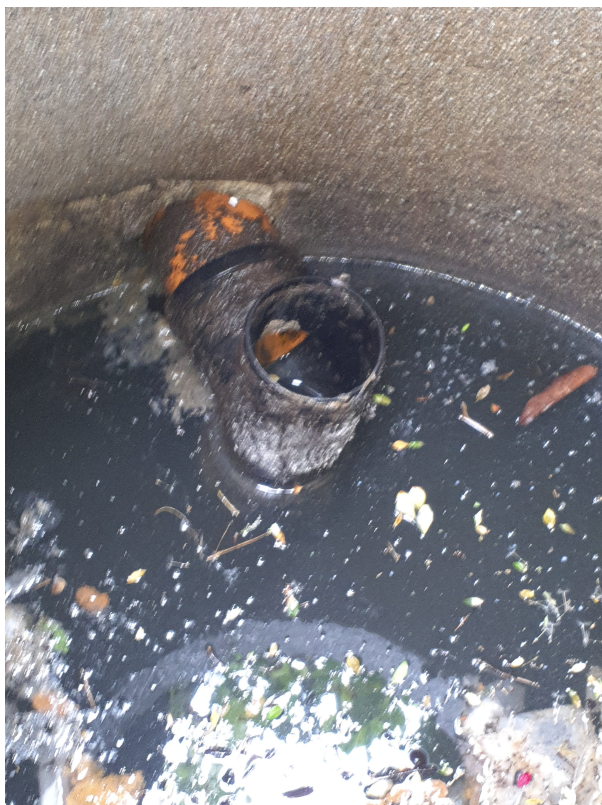
SI 0,00m Fra utløp septiktank

Konklusjon  
**Kan ikke se noen feil på røret.**
