OPPDRAAG ID #KAH0007

## Rørinspeksjon

**Lokasjon** Vestre Karmøyveg 240, Sævelandsvik

# Fra åpen grøft mot vestre karmøyveg 240 ov

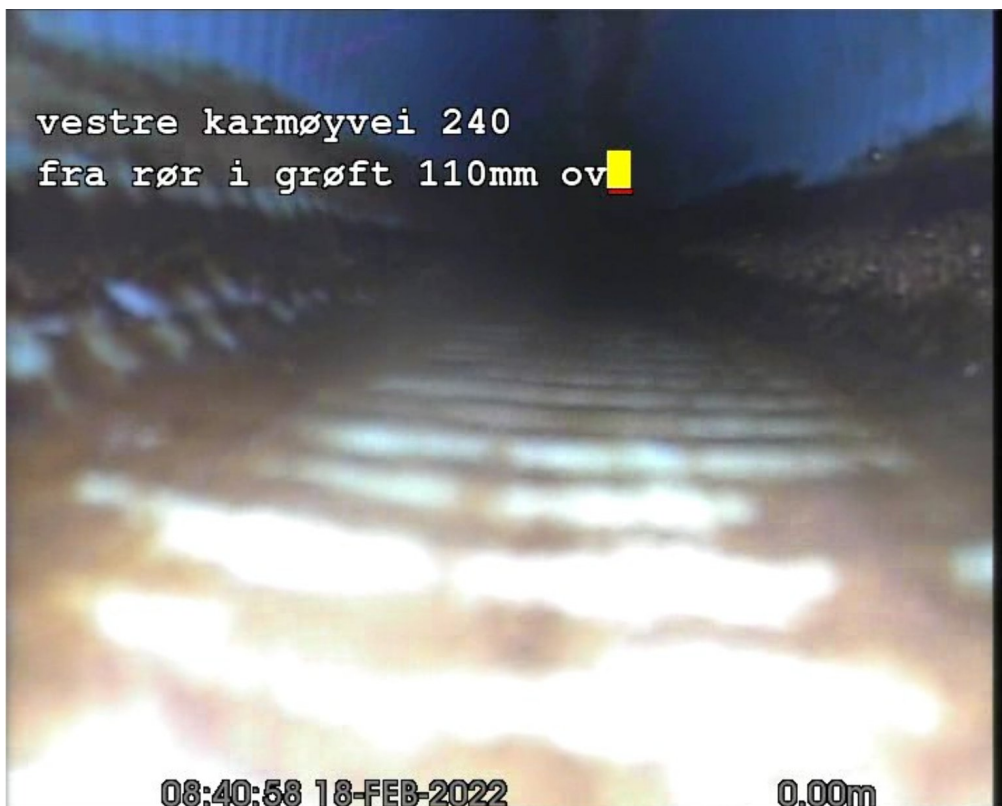
0.00m

vestre karmøyvei 240  
fra rør i grøft 110mm ov

VN 0,10m Vannivå, Gradering 2

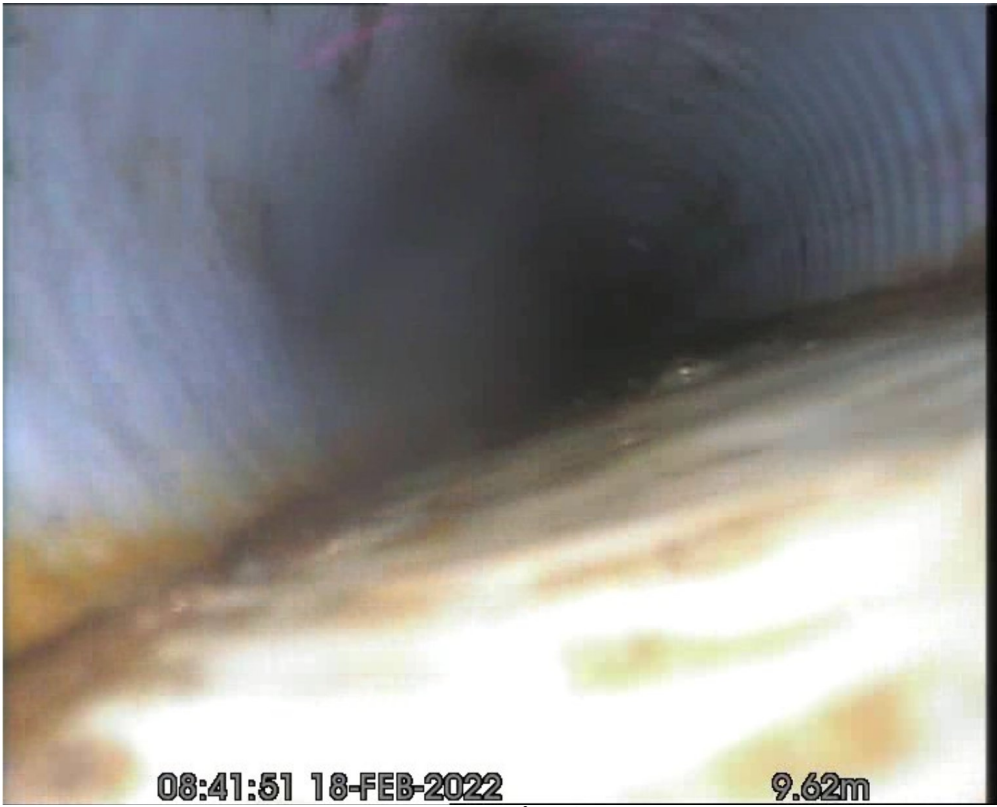
9.62m

VN 9,60m Vannivå, Gradering 2

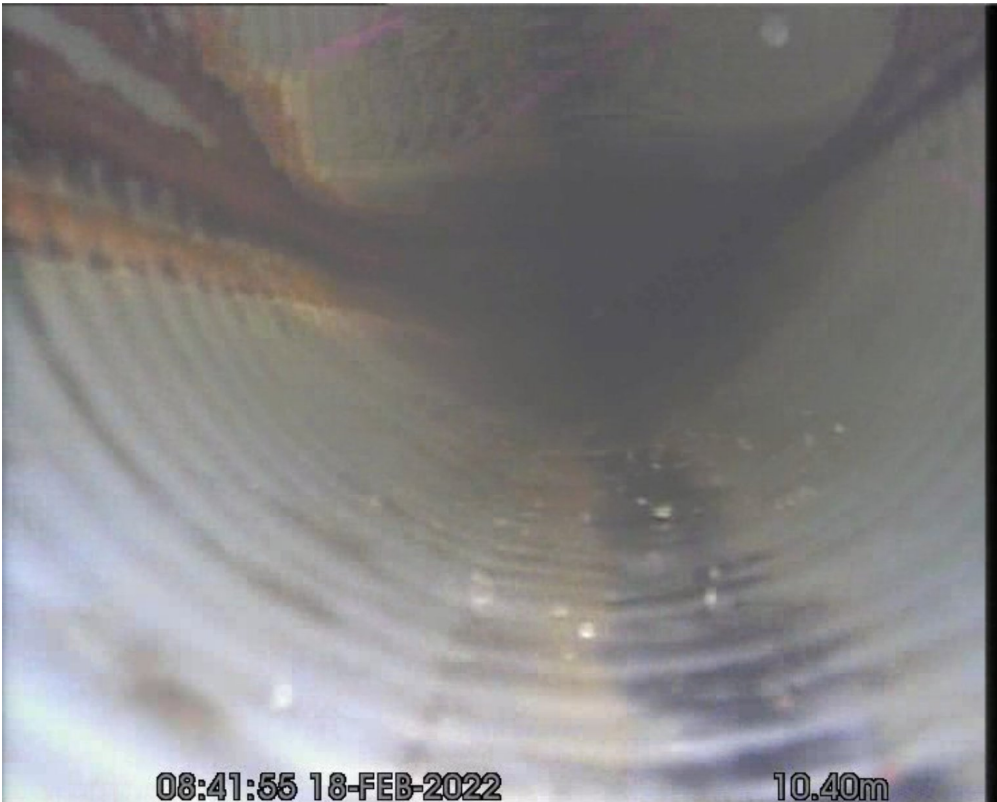
10.40m

VN 10,40m Vannivå, Gradering 4
