Rapport

Rørinspeksjon

Lokasjon Fredheimvegen 21, Sævelandsvik

Fra septiktank mot hus fredheimvegen 21

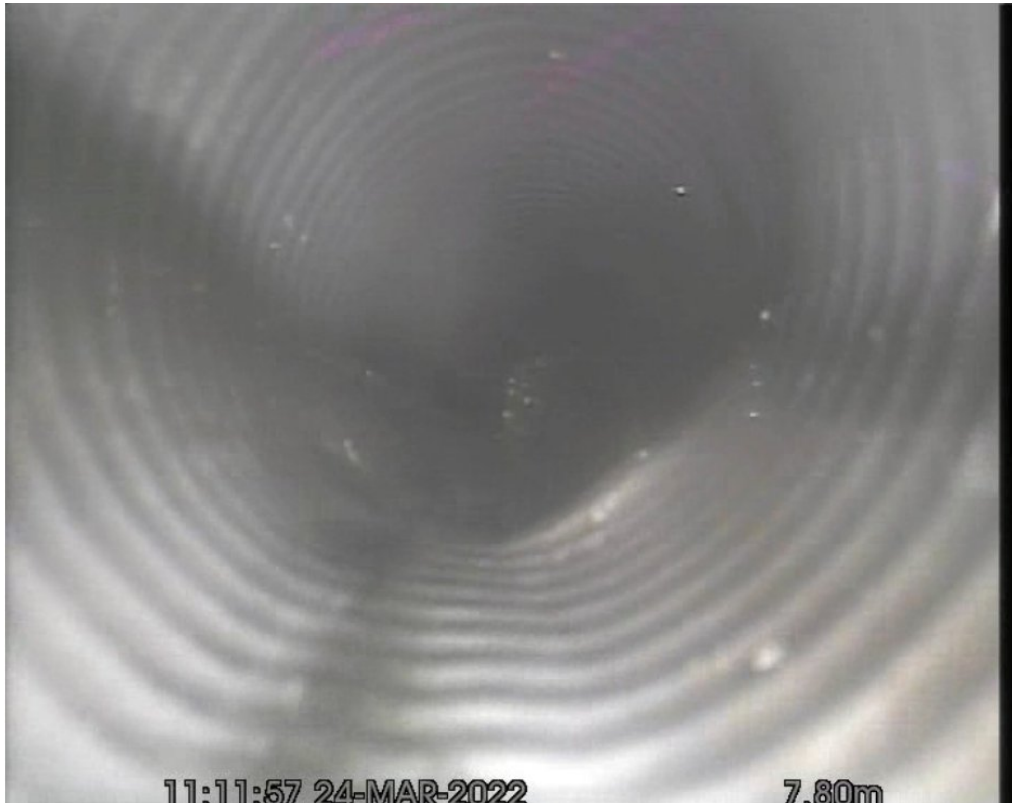
7.80m

Punktdeformasjon på 7,8 meter. Står vann enkelte plasser langs strekket

DF 7,80m Deformasjon, Gradering 1, Type: Punkt, Kl 4-6

Røret bør utbedres

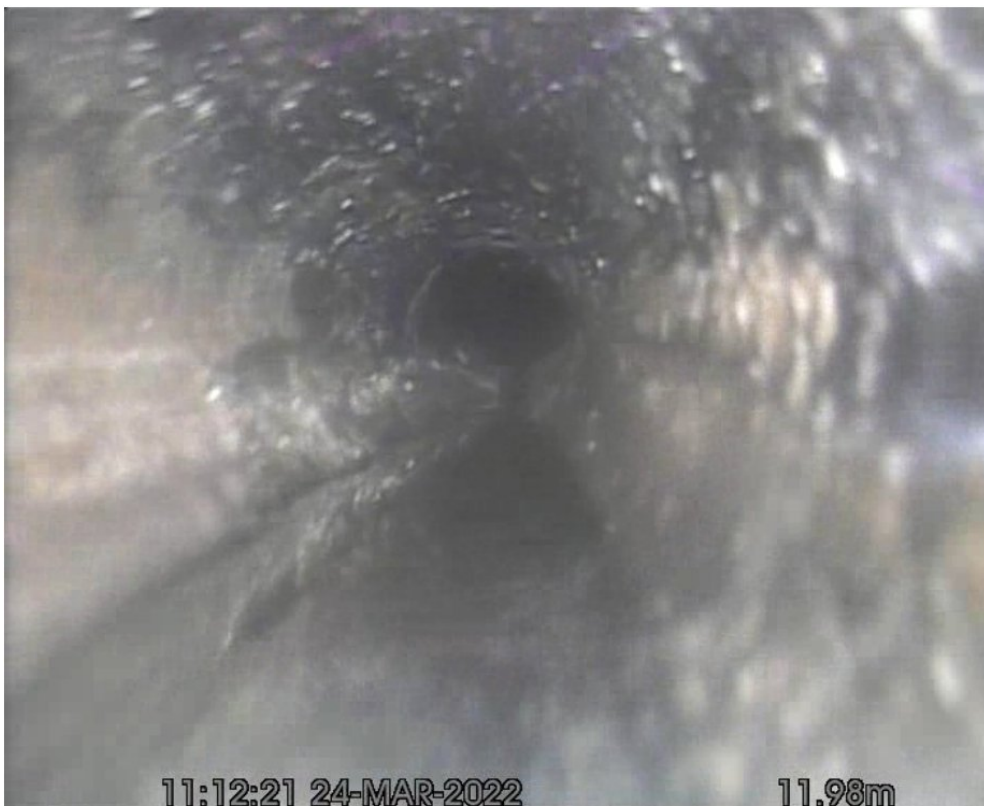
11.98m

VN 12,00m Vannivå, Gradering 2
