# Opptaksprotokoll

Dato 02.09.2022  
Opptak 110mm motstrøms grøft

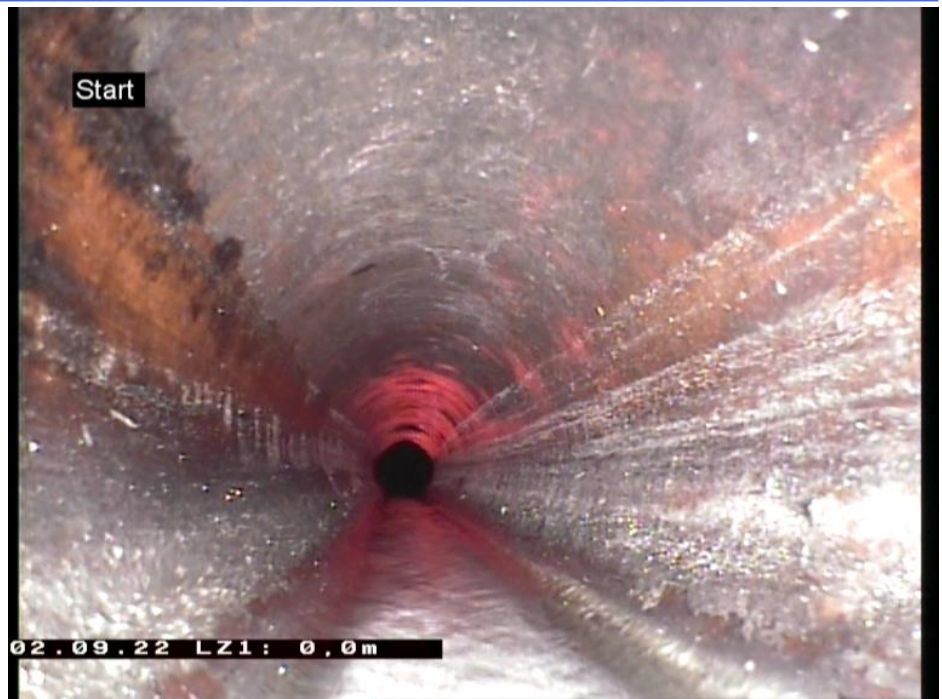
Foto 001

Start

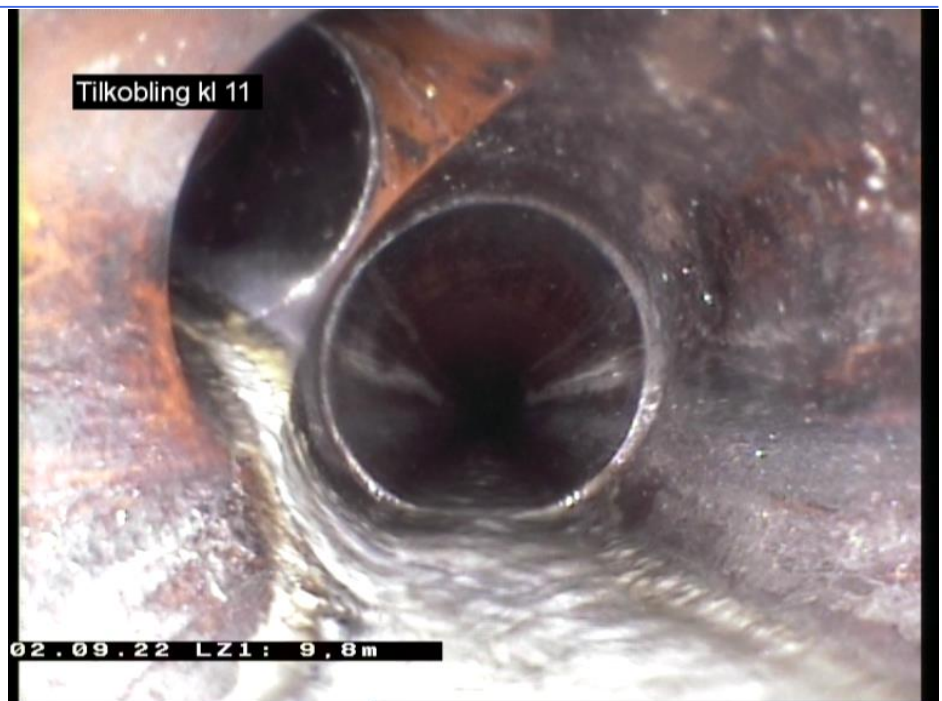
Foto 002

Tilkobling kl 11

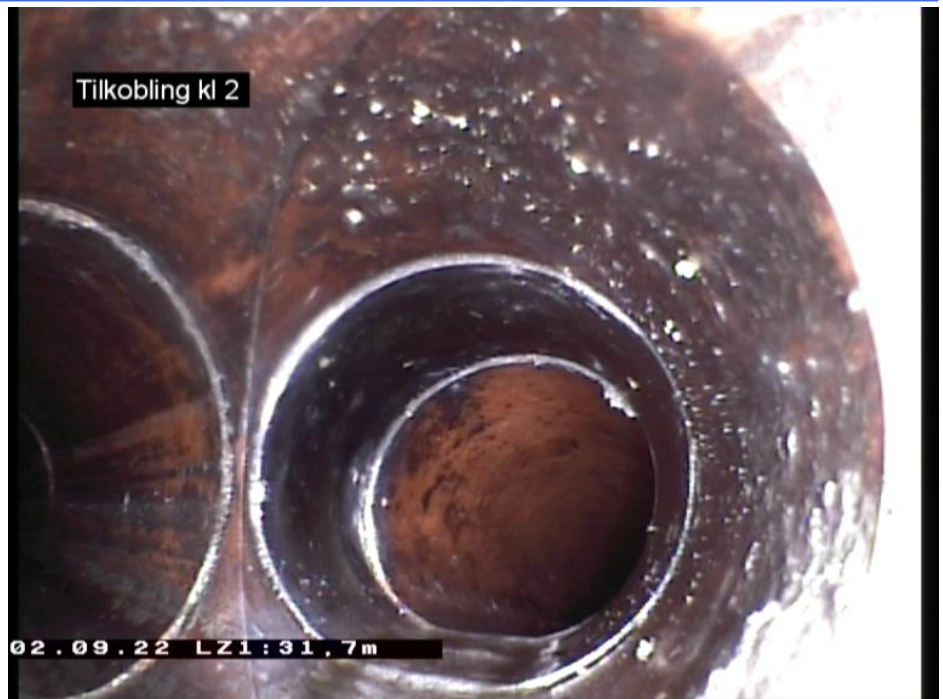
Foto 003

Tilkobling kl 2

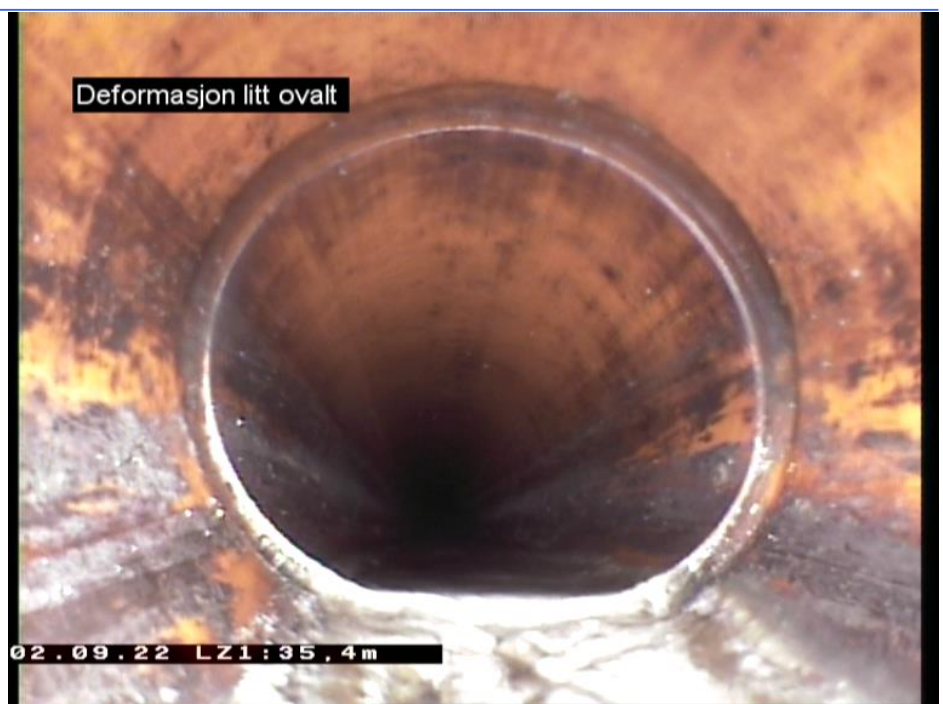
Foto 004

Deformasjon litt ovalt

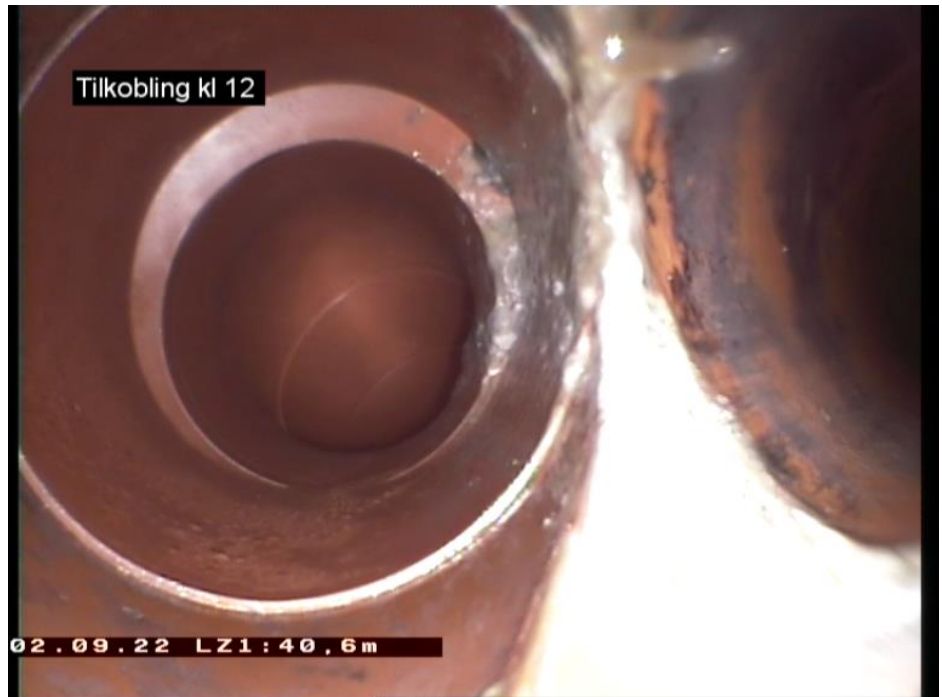
Foto 005

Tilkobling kl 12

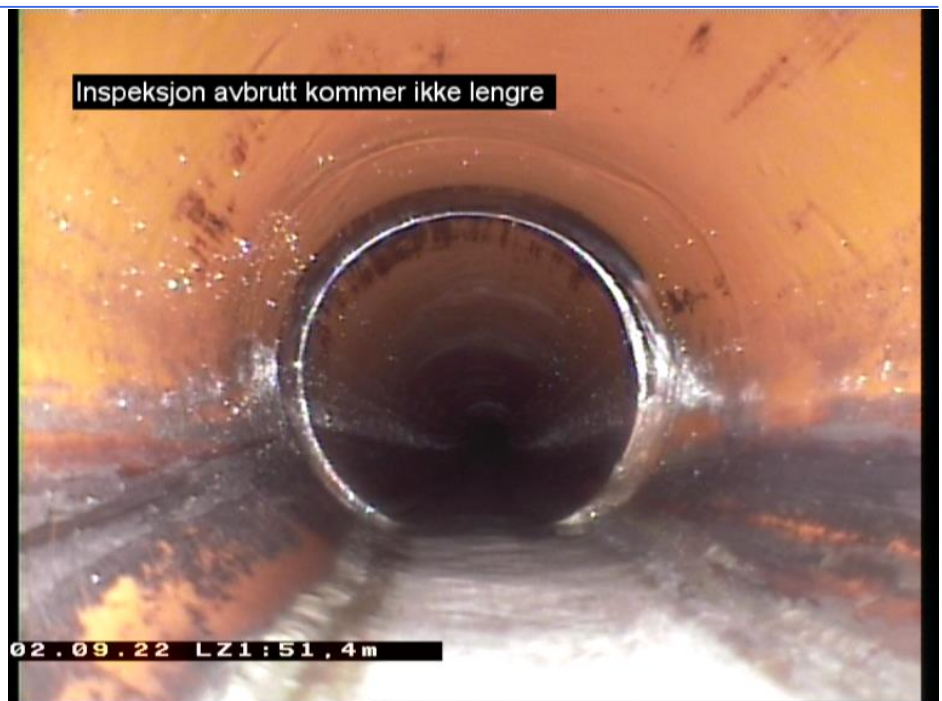
Foto 006

Inspeksjon avbrutt kommer ikke lengre
