Opptaksprotokoll

Dato 02.09.2022
Opptak 110mm motstrøms grøft

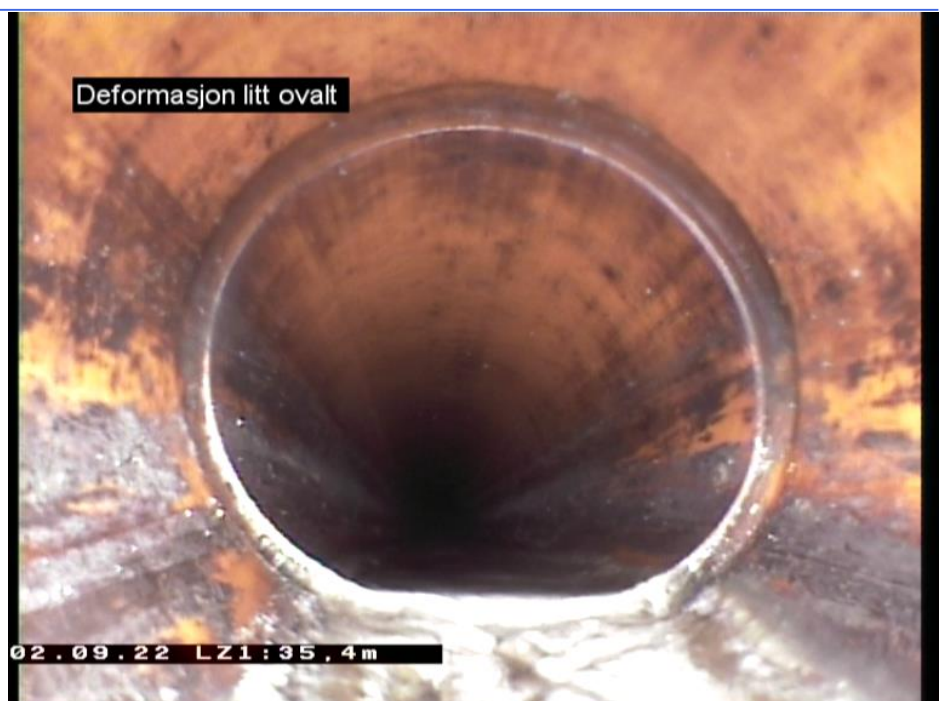
Foto 004

Deformasjon litt ovalt
