Opptaksprotokoll

Dato 02.09.2022
Opptak 110mm motstrøms grøft

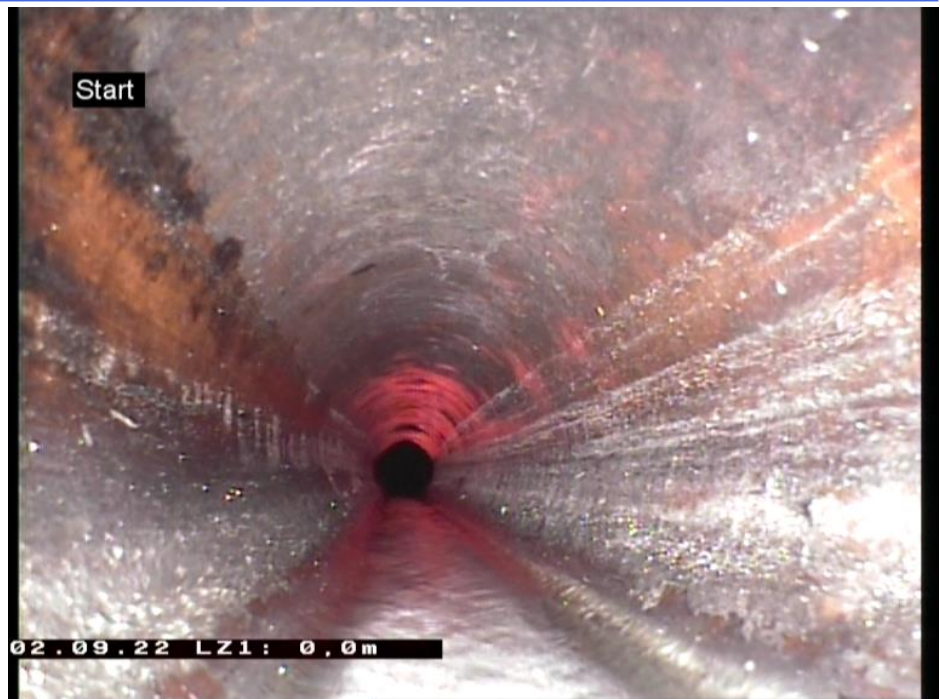
Foto 001

Start

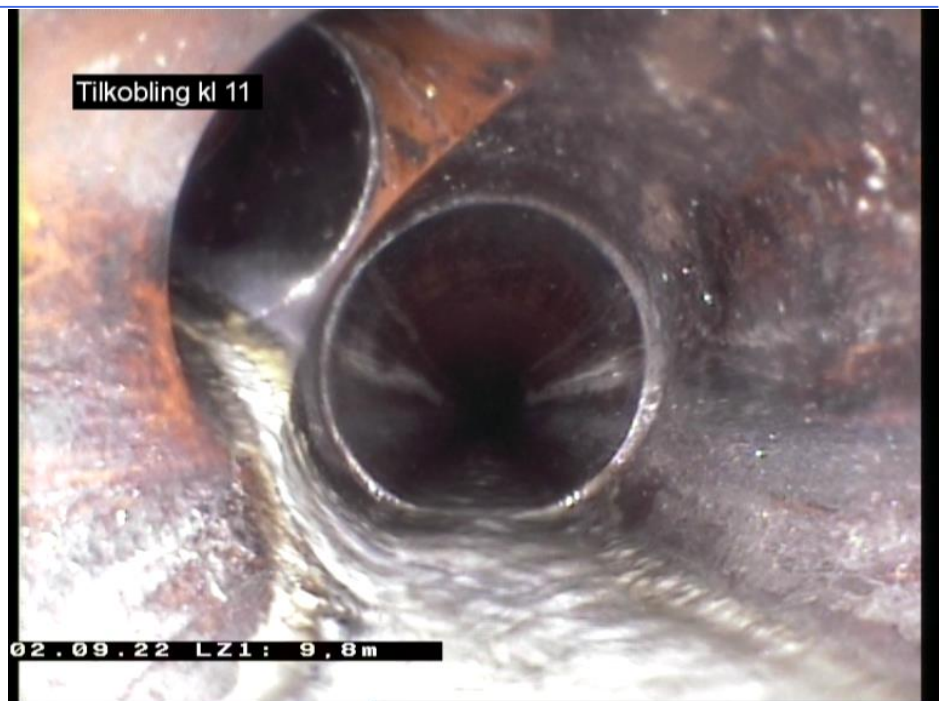
Foto 002

Tilkobling kl 11

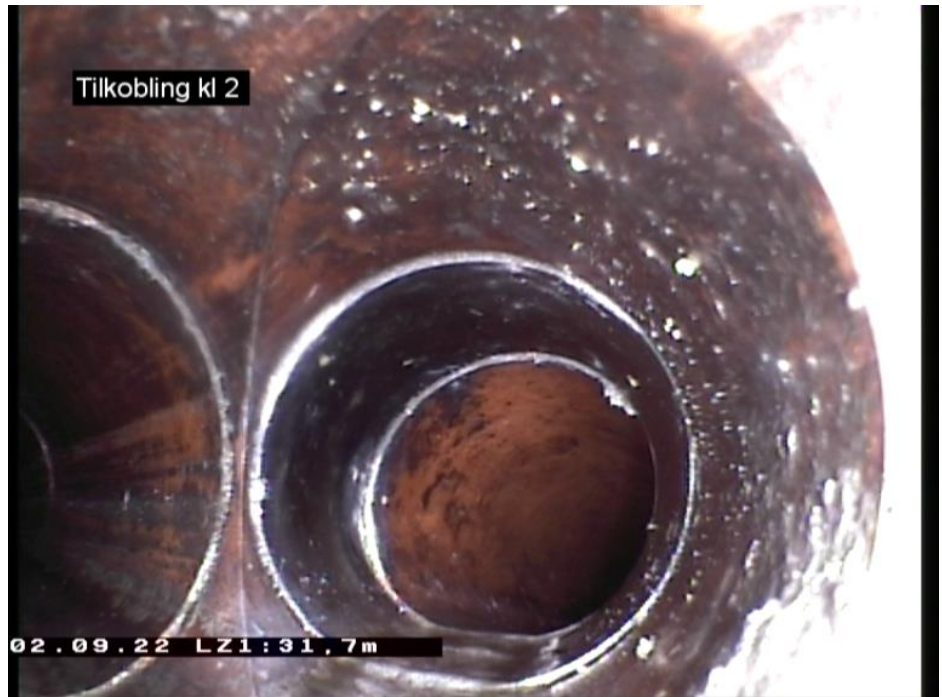
Foto 003

Tilkobling kl 2

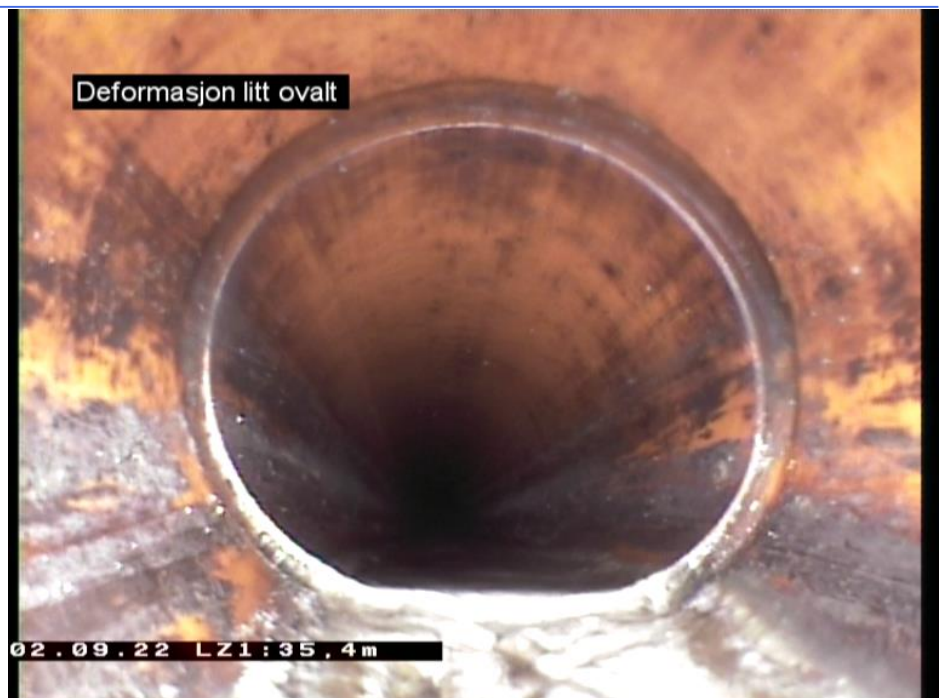
Foto 004

Deformasjon litt ovalt
