Opptaksprotokoll

Dato 02.09.2022
Opptak 110mm motstrøms grøft

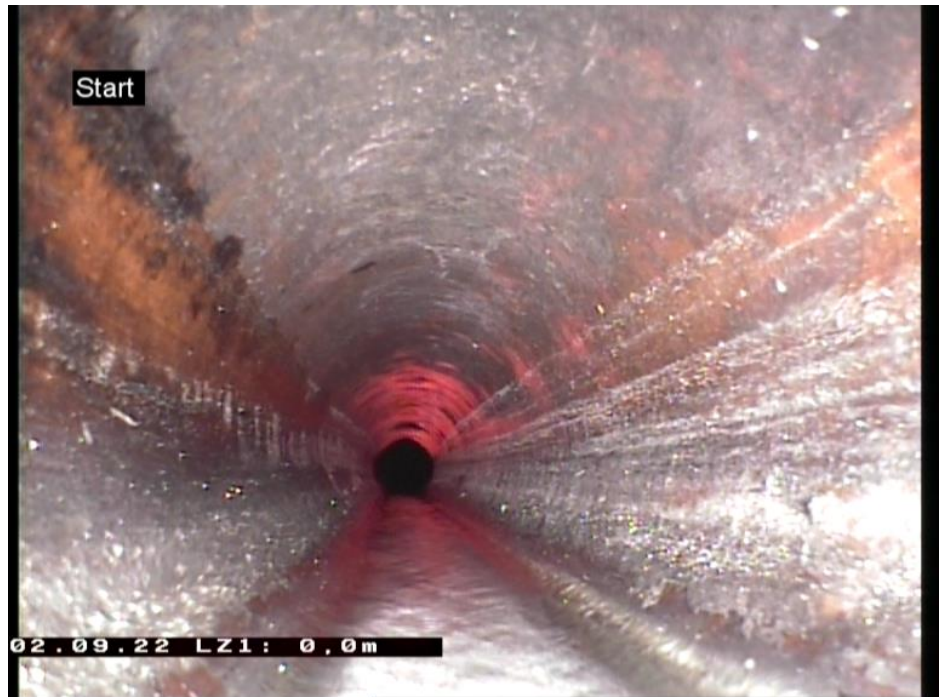
Foto 001

Start
