Opptaksprotokoll

Dato 02.09.2022
Opptak 110mm motstrøms grøft

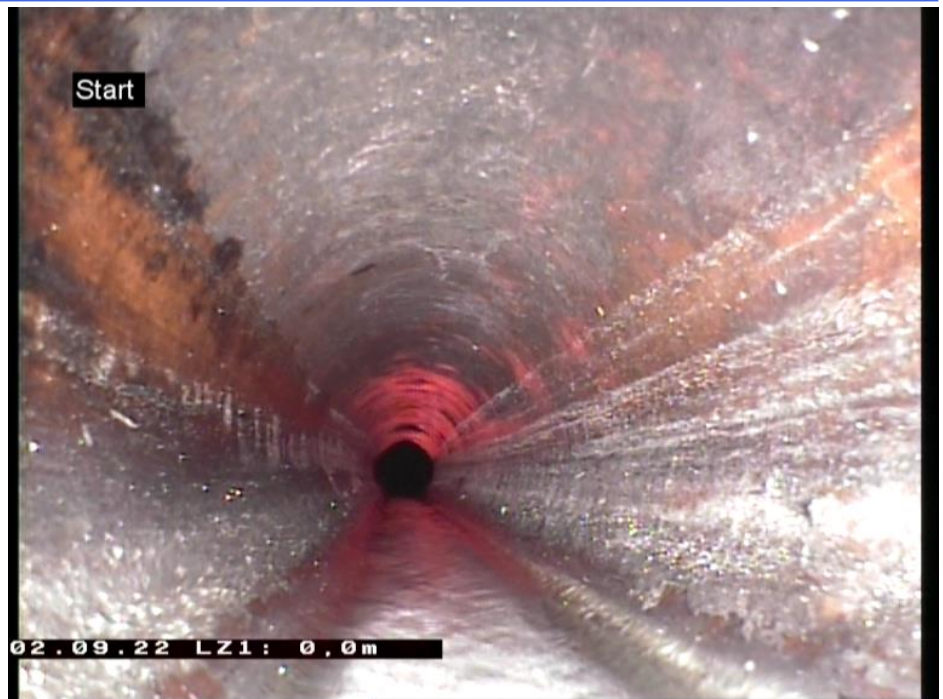
Foto 001

Start

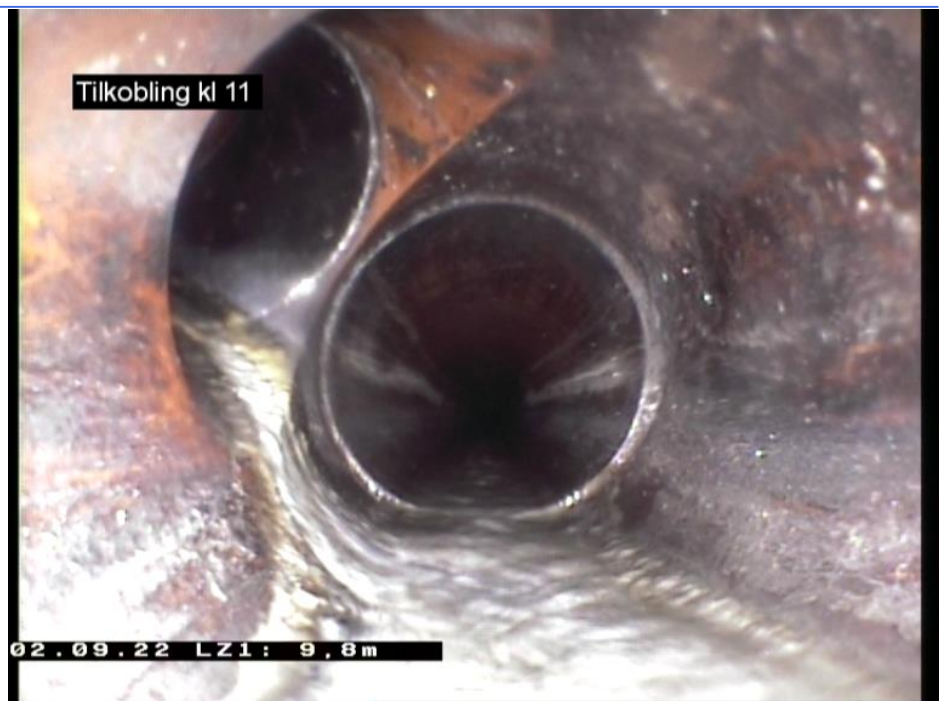
Foto 002

Tilkobling kl 11

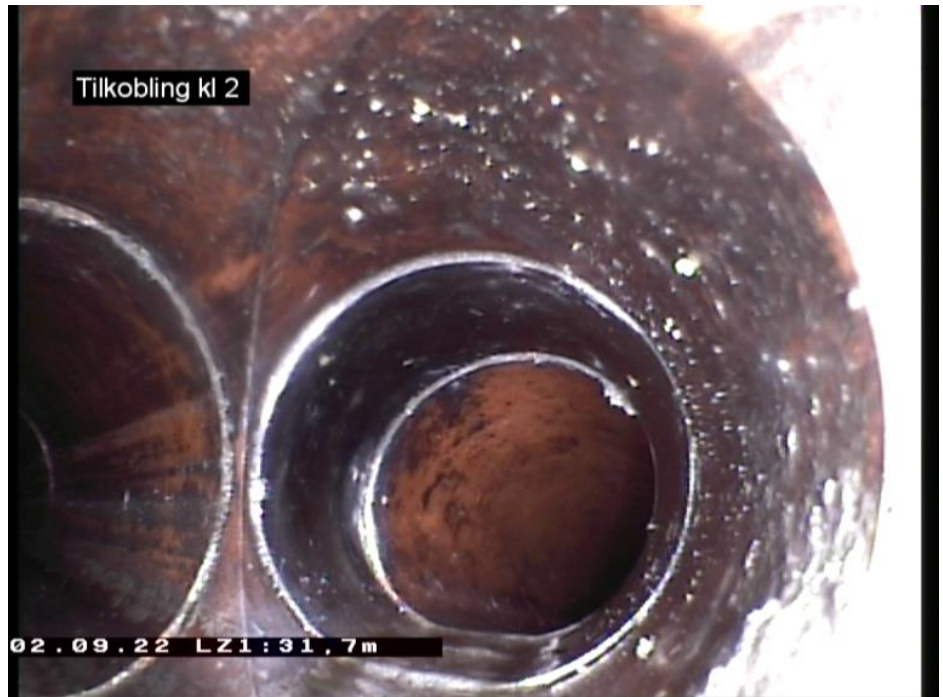
Foto 003

Tilkobling kl 2

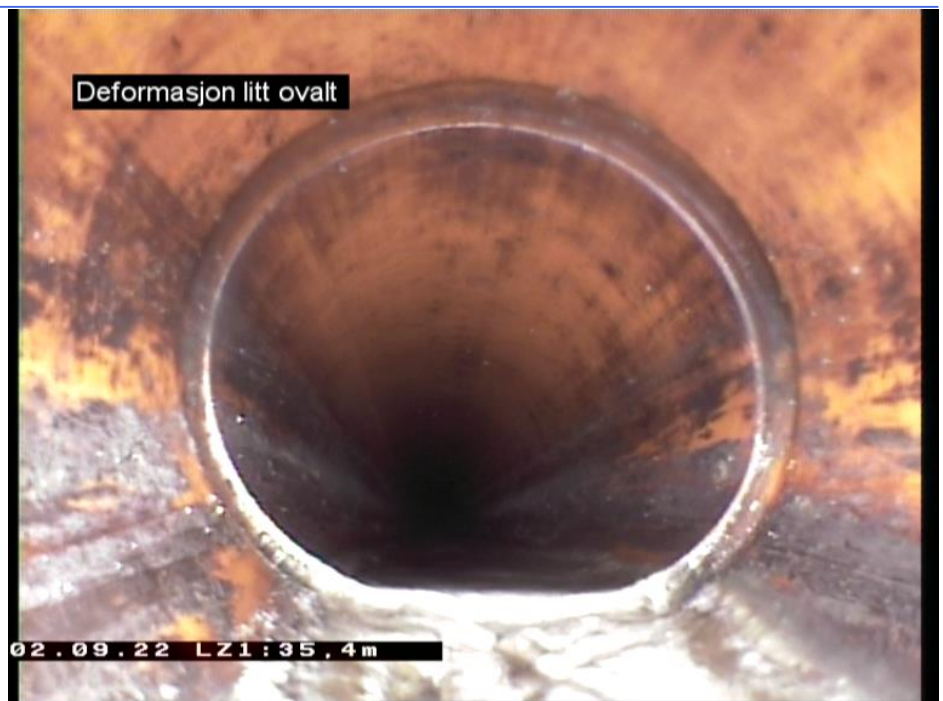
Foto 004

Deformasjon litt ovalt

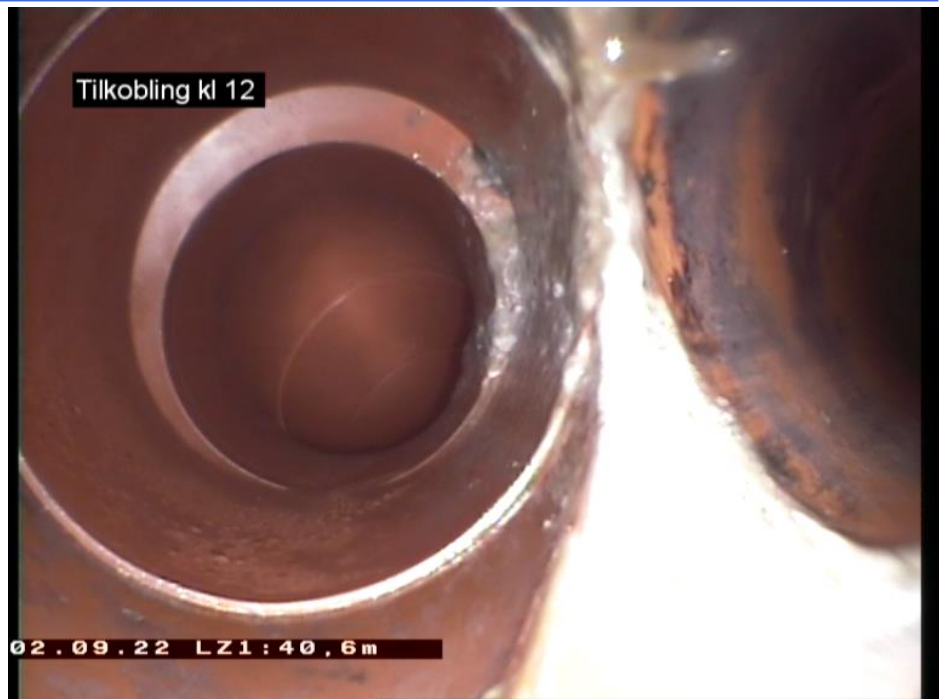
Foto 005

Tilkobling kl 12

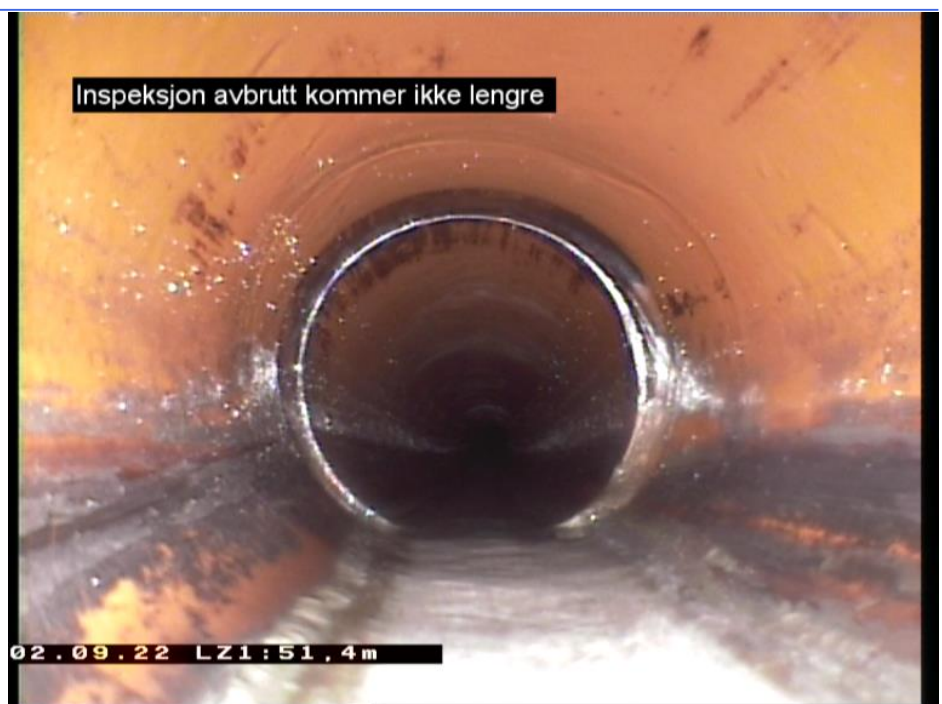
Foto 006

Inspeksjon avbrutt kommer ikke lengre
