**Strekkinspeksjon - 31.12.2005 - 17.06.2022 12:40:16**

Dato <b>31.12.2005</b>	Kamera	Avrenning	Lsid <b>17.06.2022 12:40:16</b>	No <b>1</b>
Prosjektnavn <b>Øvre Eidevegen 25</b>	Lagringsmedium type	Inspeksjonsbil	Operatør <b>Rune</b>	Skadepoeng <b>0</b>

**Strekkinspeksjon - 31.12.2005 - 17.06.2022 12:51:21**

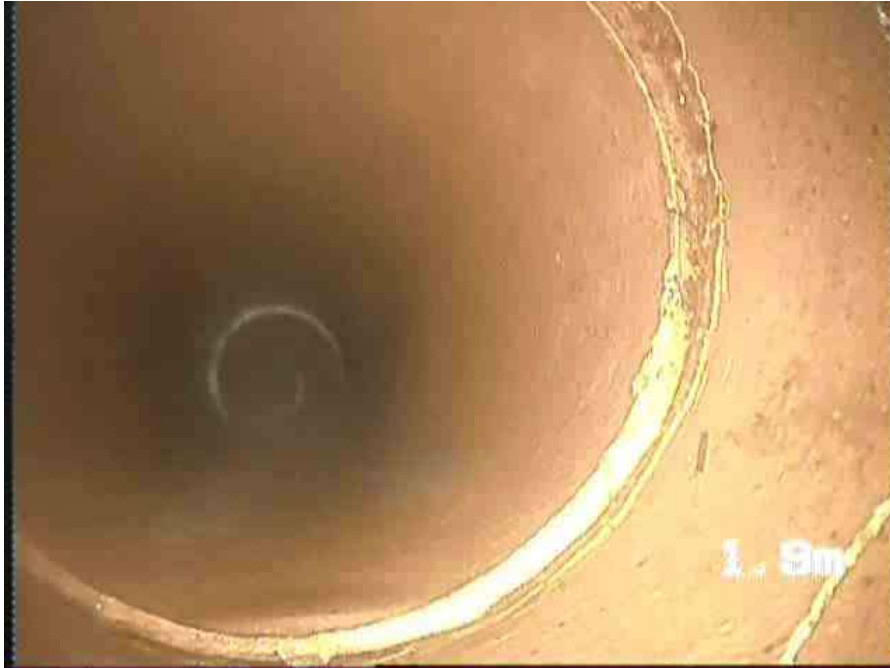
1.30	ME	Materialendring til, Leirrør	00:00:46		0,00	0 %
	1.90	SR1	Sprukket rør, overflatesprekker,avskalling eller teglstein er delvis løse, av 12 Kl. til 12 Kl., Kompleks	00:00:52	17.06.2022 022 12_40_	1,00	0 %

17.06.2022  
12\_40\_16\_b15b51dc-fc0a-4b7a-ad5b-354170235a20\_20220617\_124449\_793.jpg, 00:00:52,  
1.90  
Sprukket rør, overflatesprekker,avskalling eller teglstein er delvis løse, av 12 Kl. til 12 Kl.,  
Kompleks

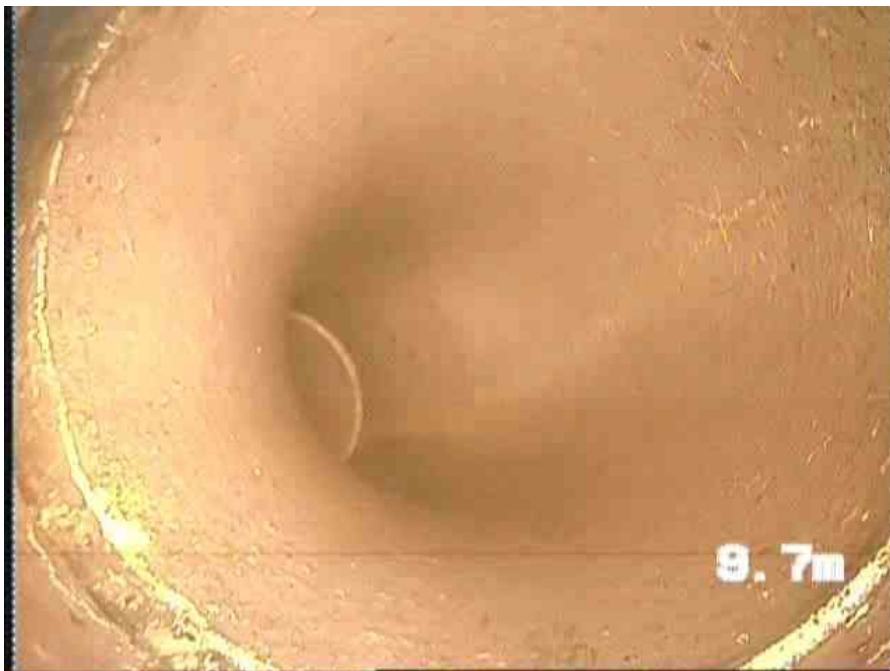
5.10	TK	Tilkopling, Prefabrikkert grenrør. på 10 Kl. / Inne i huset	00:01:27		0,00	0 %
	9.70	FS1	Forsk. skjøt forskyvningen er mindre enn halve rørtykkelsen, av 6 Kl. til 11 Kl., Tverrforskjøvet	00:02:05	17.06.2022 022 12_40_	1,00	0 %

17.06.2022 12\_40\_16\_cc35f8eb-13e2-4722-8b17-60d2cd5cba83\_20220617\_124736\_148.jpg,  
00:02:05, 9.70  
Forsk. skjøt forskyvningen er mindre enn halve rørtykkelsen, av 6 Kl. til 11 Kl., Tverrforskjøvet

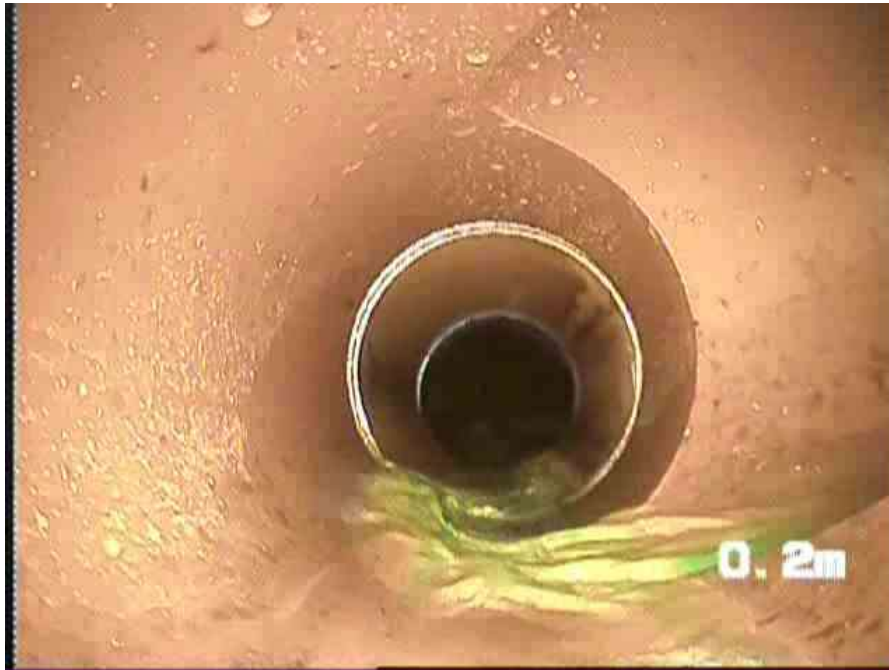
17.06.2022  
12\_51\_21\_53d390a9-c84d-4c37-a202-3e31f287327d\_20220617\_125317\_647.jpg, 00:00:08,  
0.30  
Tilkopling, Prefabrikkert grenrør. på 3 Kl. / takvann, drens og kjellerhals via ny drenskum

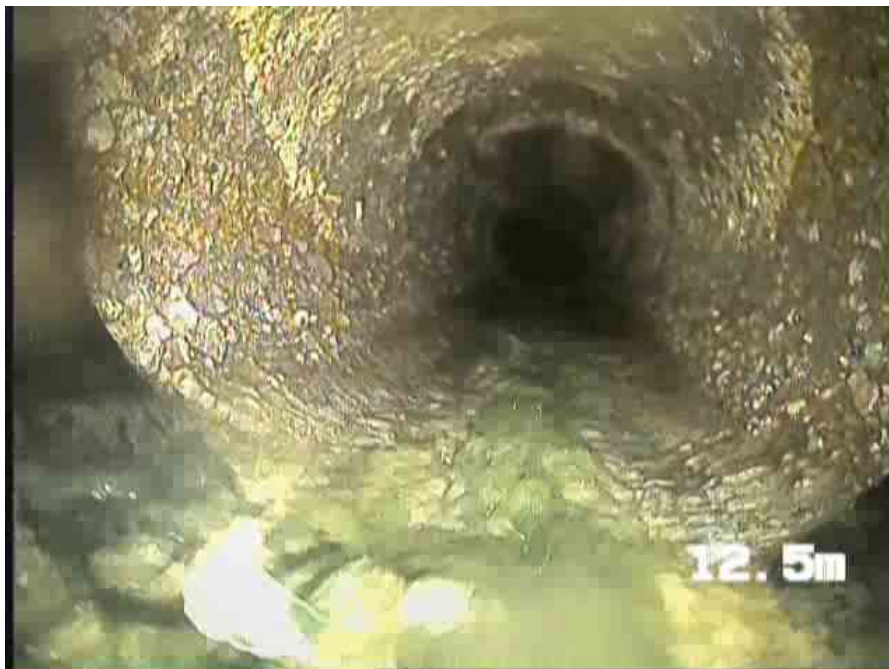
17.06.2022 12\_51\_21\_d2e788ea-f23d-43a2-94ff-993ca48dcd76\_20220617\_125806\_163.jpg,  
00:02:39, 12.50  
Materialendring til, Betong

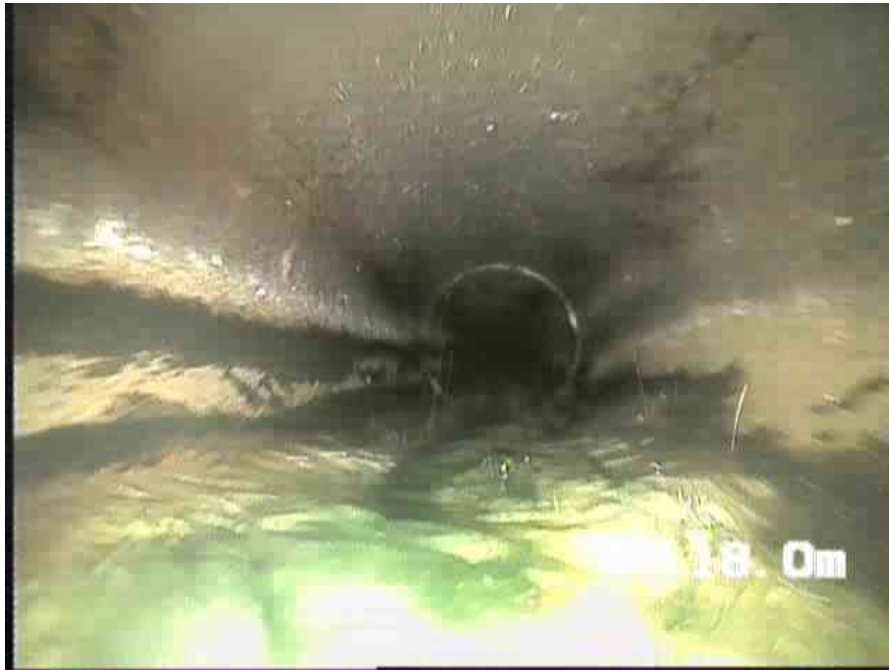
17.06.2022 12\_51\_21\_420fc589-5b2c-45a4-be08-967c9d158f0c\_20220617\_125953\_260.jpg,  
00:03:20, 18.00  
Deformasjonen er mellom 5 - 15 % av rørdimensjonen, på 6 Kl., Vertikalt - rørhøyden har blitt redusert

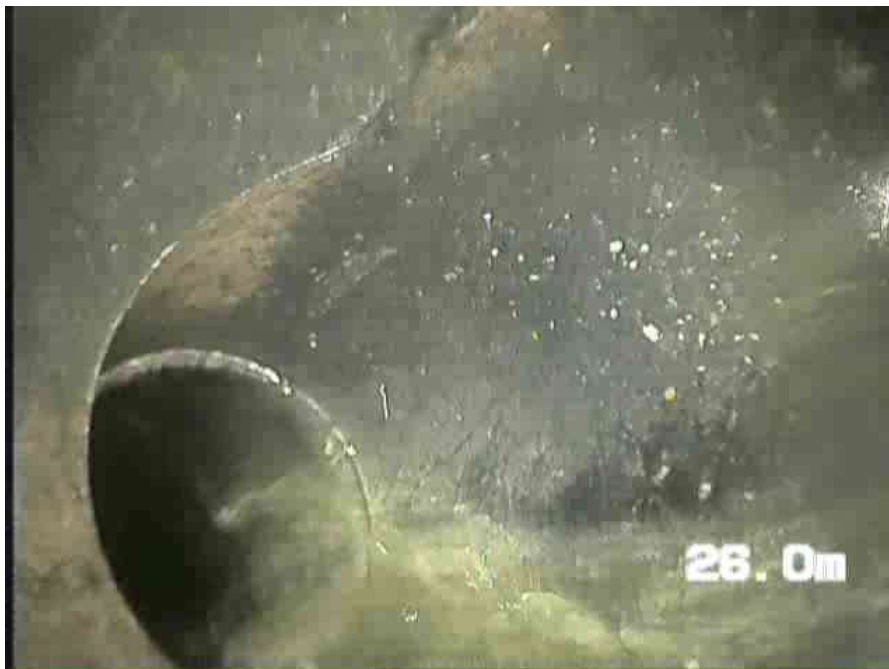
17.06.2022 12\_51\_21\_5835b00e-8b2f-45c9-a02b-46d6b605f07d\_20220617\_130119\_102.jpg,  
00:04:02, 26.00  
Inspeksjon fullført / hovedledning
