Inspeksjonsrapport

KARMØY KOMMUNE

Rammeavtale for undervannstjenester
Sektor for vann- og avløp

Lokasjon	Type inspeksjon	Dato
18957 Krossnesvegen	Generell inspeksjon av tilstand på avløpsledning	19.10.19

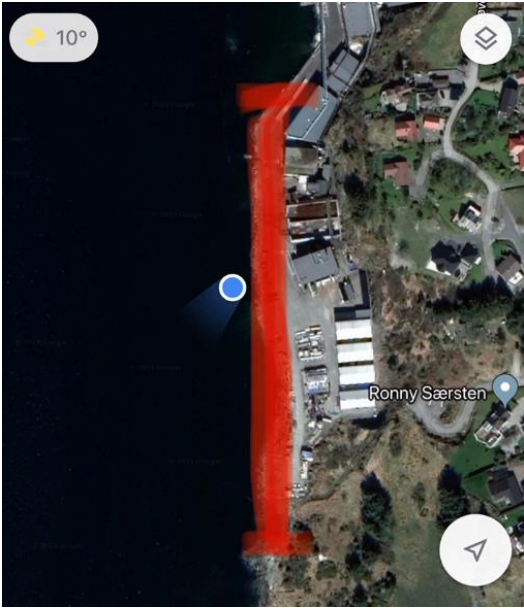
19.10.19			
Start	10:45	Slutt	14:30
Beskrivelse	<p>Etter omfattende søk ble det ikke lokalisert en ledning med den beskrivelsen som står i arbeidsbeskrivelsen. Se bilde for søkeområde med dykker og ROV.</p> <p>Det er tatt video av en ledning som går ut i nærheten, men med størrelse på ca 70mm. Denne er funnet på koordinatene N59.21.159 E5.19.043, og går ca. 10 meter ut fra ilandføringen.</p> <p>Ellers er det en ledning med en størrelse på 600mm observert rett ved siden av den på 70mm (samme koordinat).</p>		
Avvik/funn/kommentarer

<p>Det ble gjort gjentatte søk, både med dykker og ROV, i dette avmerkede området.</p>

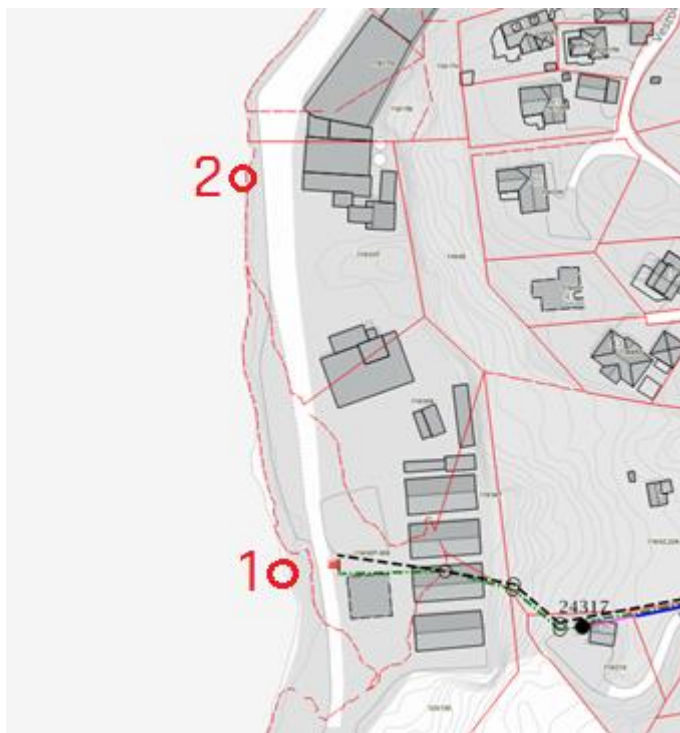
- 1) Antatt ilandføring av 250mm avløp, ingen funn.
- 2) Funn av de andre ledningene.

Det bør foretas en inspeksjon der vi får fargestoff i systemet.
