Dykkerarbeidsrapport

Dokument Tittel:	Veidekke AS – Inspisere bunnforhold fremtidig kai Vedø sør	
Lokasjon:	Husøy, Karmøy	
Dato for utførelse	03.09.2021	
Navn utførende:	Steinar Emil Støle, John Skarholm, Johannes Mæland, Grant Paul Stevenson	
Beskrivelse:	Inspisere bunnforhold til fremtidig kai Vedø sør	
Jobb tittel:	Husøy, Bunninspeksjon	
Video referanse:	2021.09.03 - Veidekke AS - Fremtidig kai Vedø sør	
Opphavsmann	Johannes Mæland	Kontakt: Vakttelefon: 92445804 Daglig Leder: Johannes Mæland: 90194729 Operasjonsleder: Øystein Skarholm: 91369599 Dykkeleder: Steinar Emil Støle: 99368306 Epost: post@sdi-subsea.com www.sdi-subsea.com
Sjekket	Øystein Skarholm	
Kunde	Veidekke AS	
Kunder repr.	Bjørn Andre Stangeland	
Rapport Dato	03.09.2021

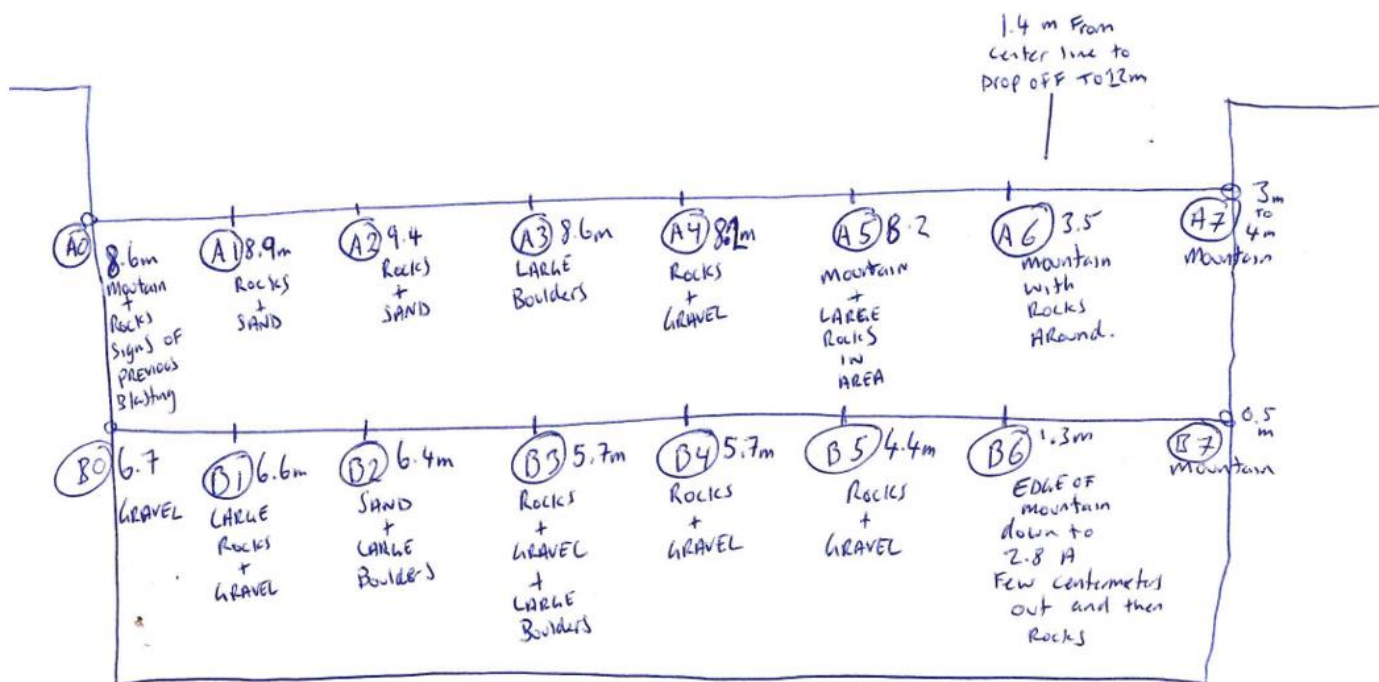
Figur 1: Skisse av målepunkter med funn.

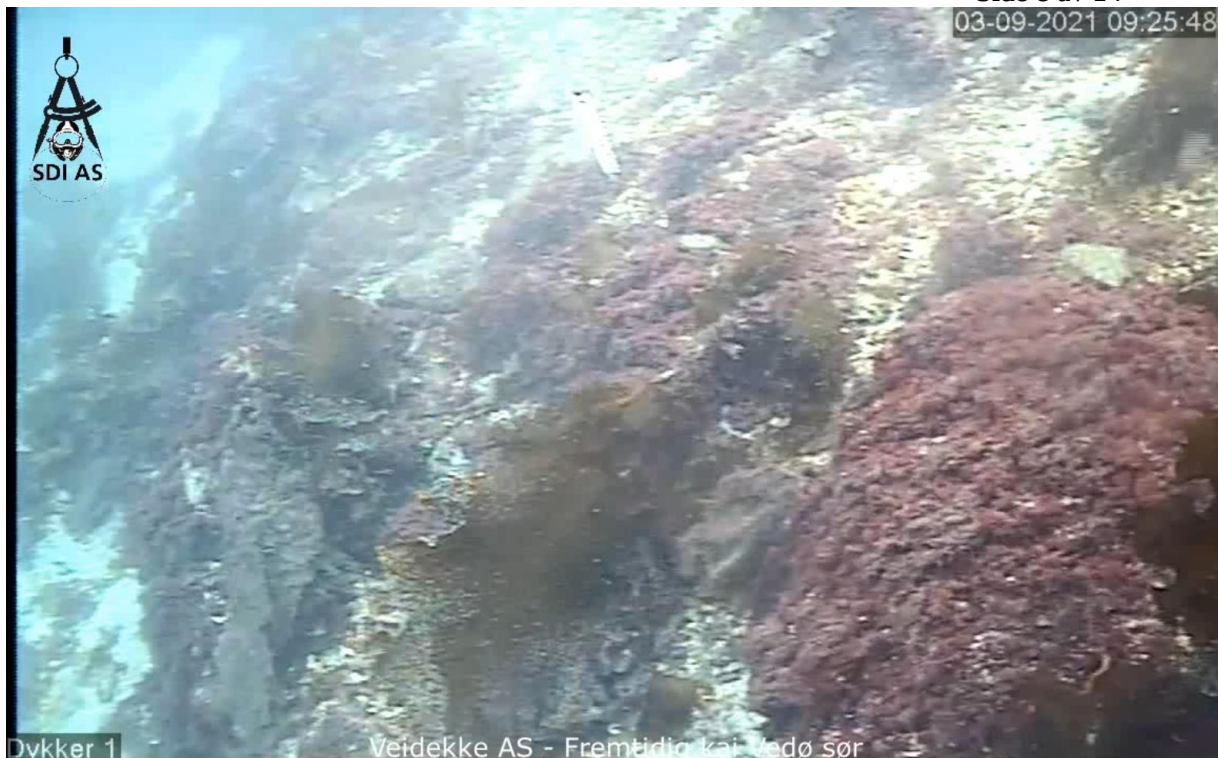
8,9 meters dybde, det observeres stein, og sand. Liten fylling av steinmasse og sand. Observeres ikke synlig fjell.

Bilde 4: Punkt A1. Stein og sand.

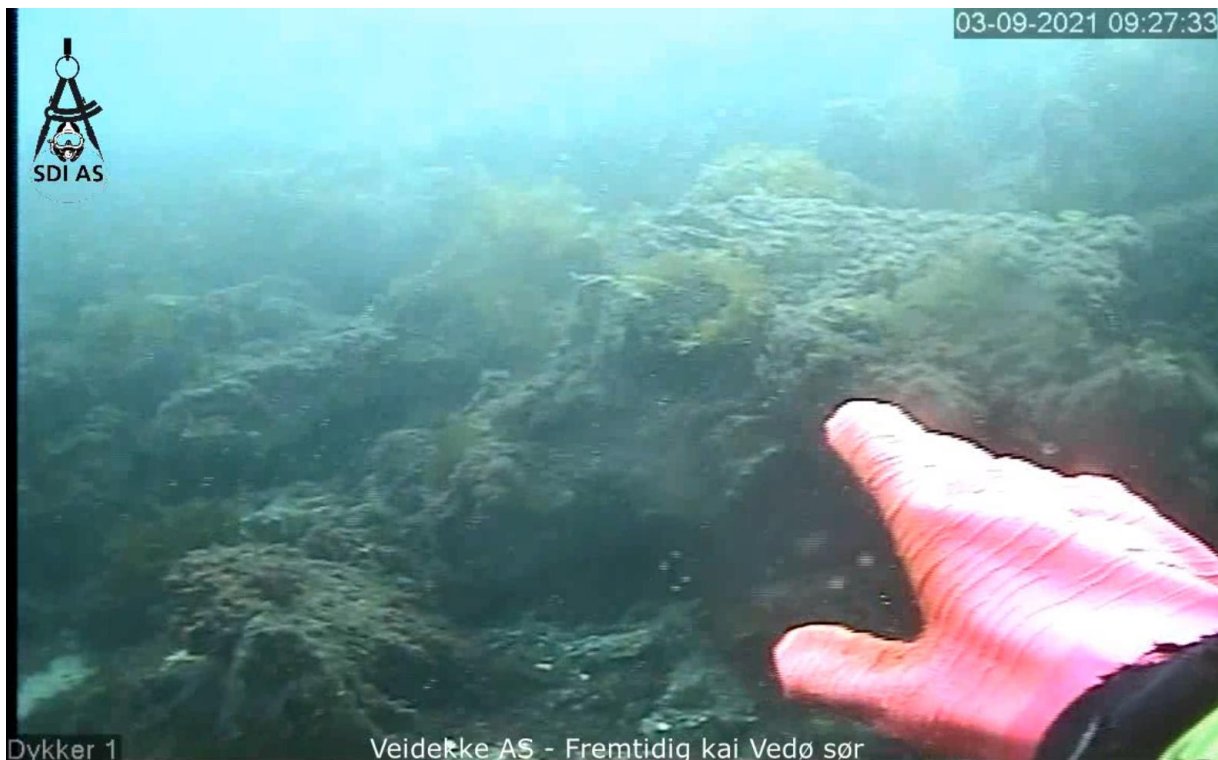
Bilde 5: Punkt A1. Fylling med stein.

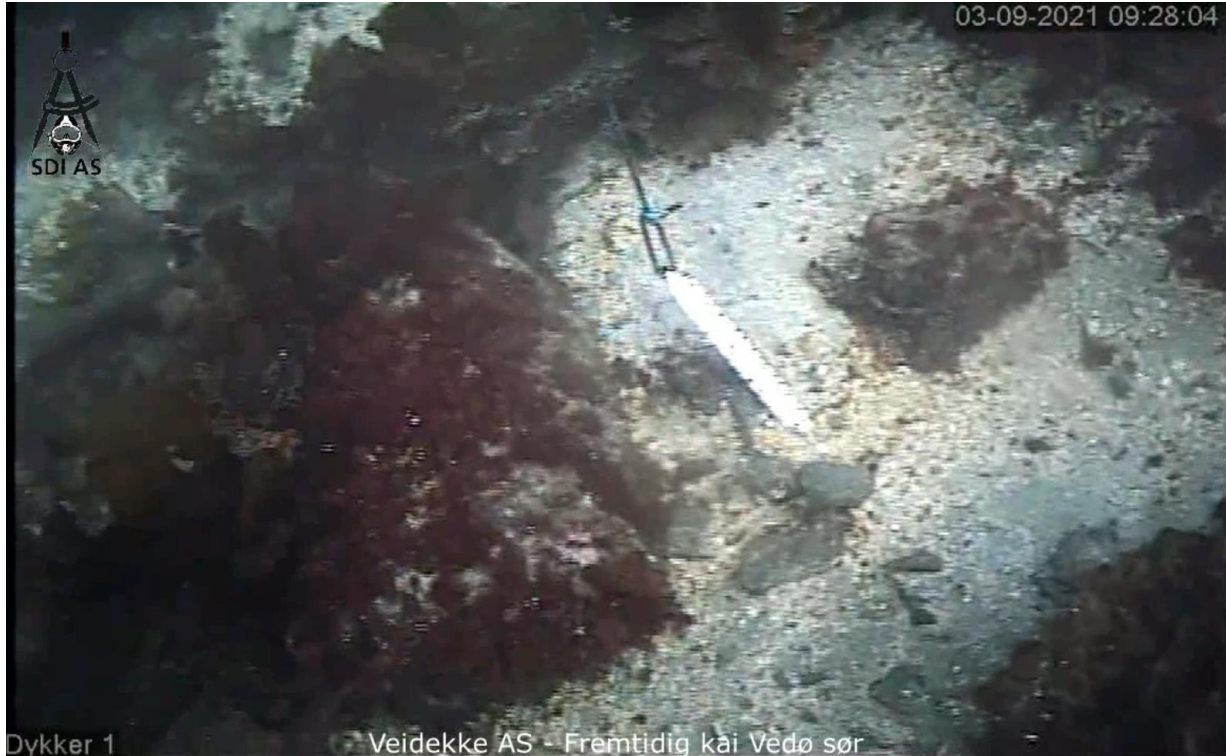
9,4 meters dybde, det observeres fylling av stein og sand.

Bilde 6: Punkt A2. Stein og sand.

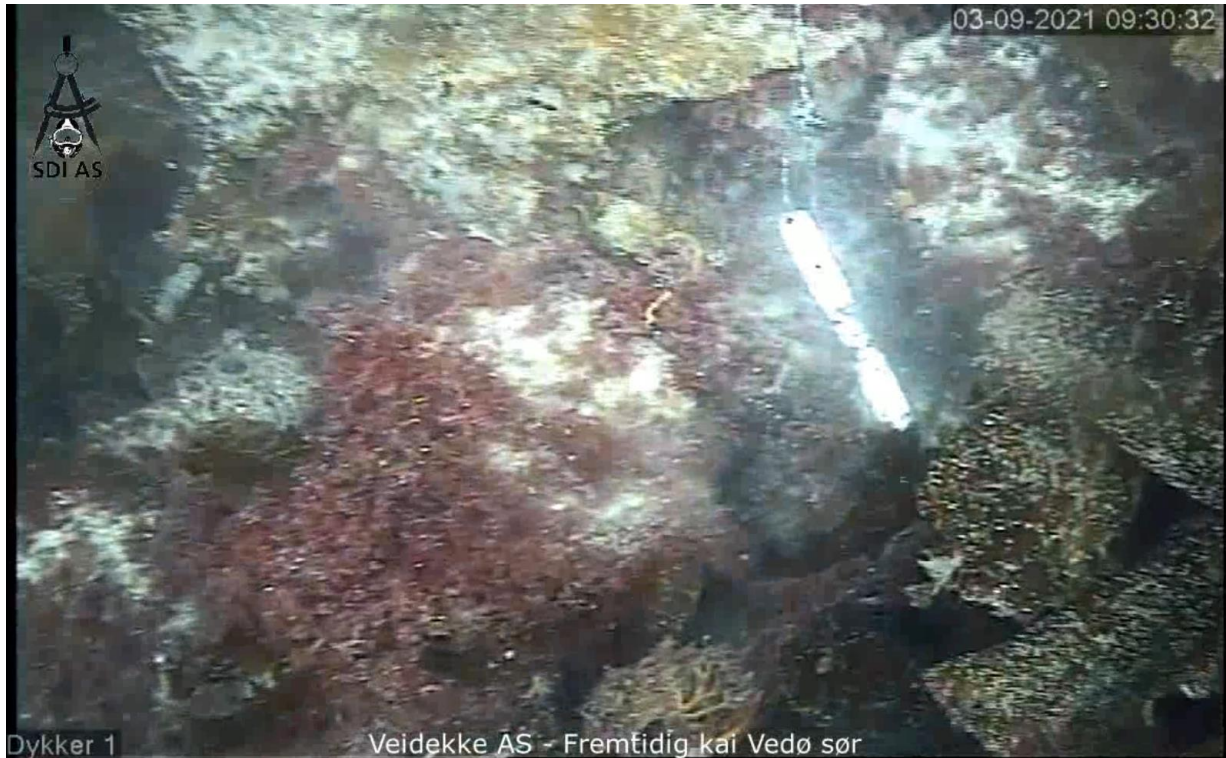
Bilde 10: Punkt A4.

8,2 meters dybde, det observeres fylling av stein og grus. Blanding av små og store stein, 1,5 meter lenger ut (vest) er det sandbunn. Fylling blir brattere. Fyllingsfot ca 10 meters dybde.

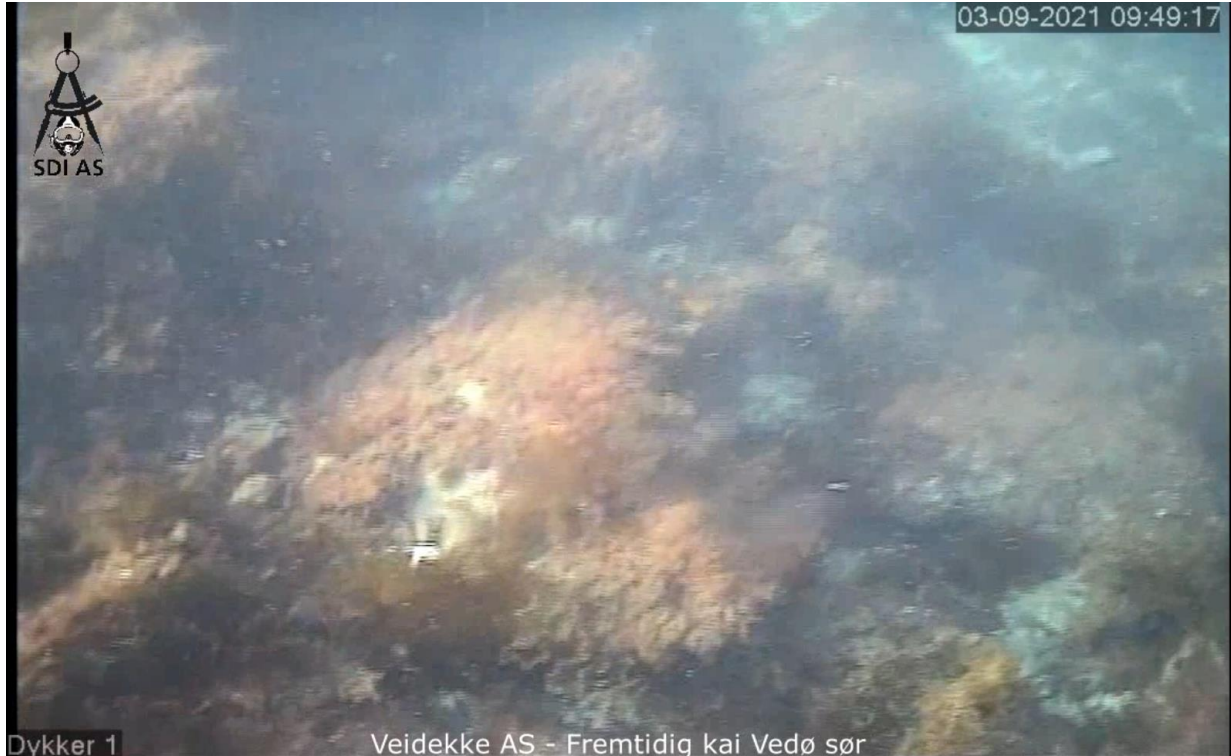
Bilde 16: Punkt B1.

6,6 meters dybde, det observeres fylling med stor stein og grus.

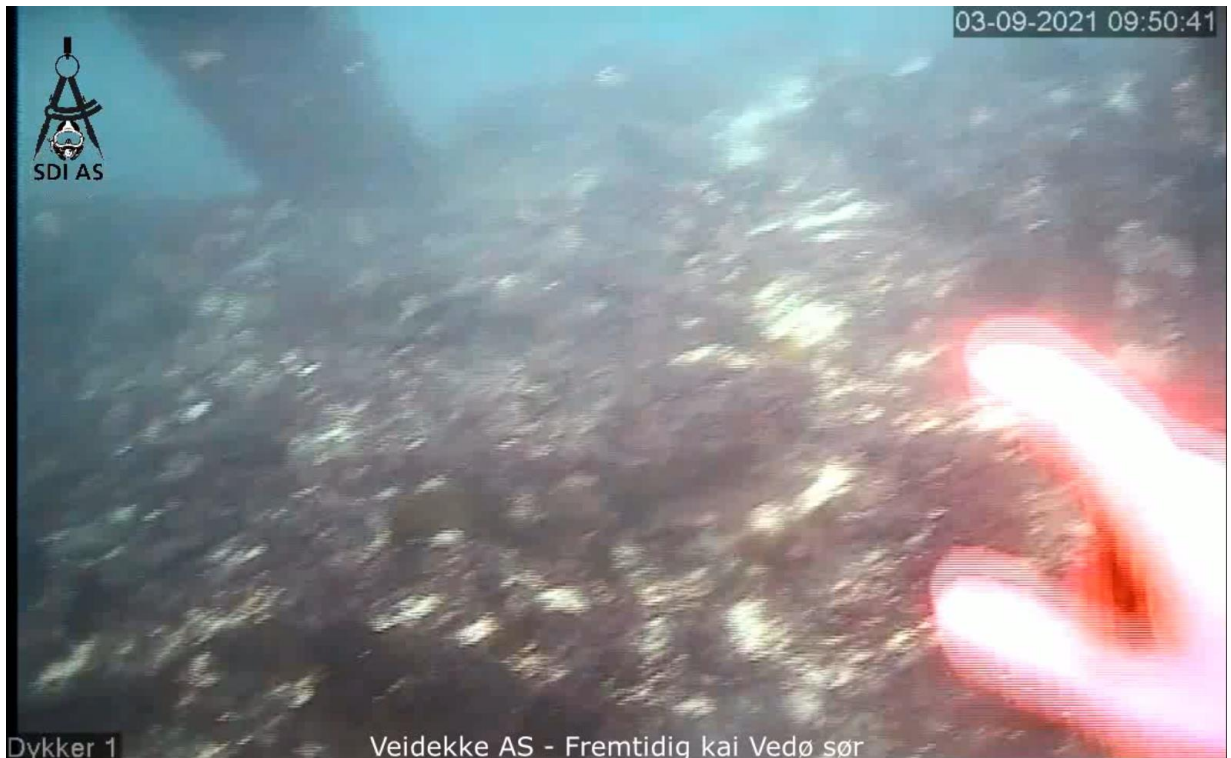
6,7 meters dybde, det observeres små stein, sand og grus. Det observeres ikke fjell.

Bilde 17: Punkt B0, ved søyle til eksisterende kai.
