Rørinspeksjon

Utført 2023-02-10

Lokasjon Vestre Karmøyveg 209b, Sævelandsvik

Kunde Birkeland AS

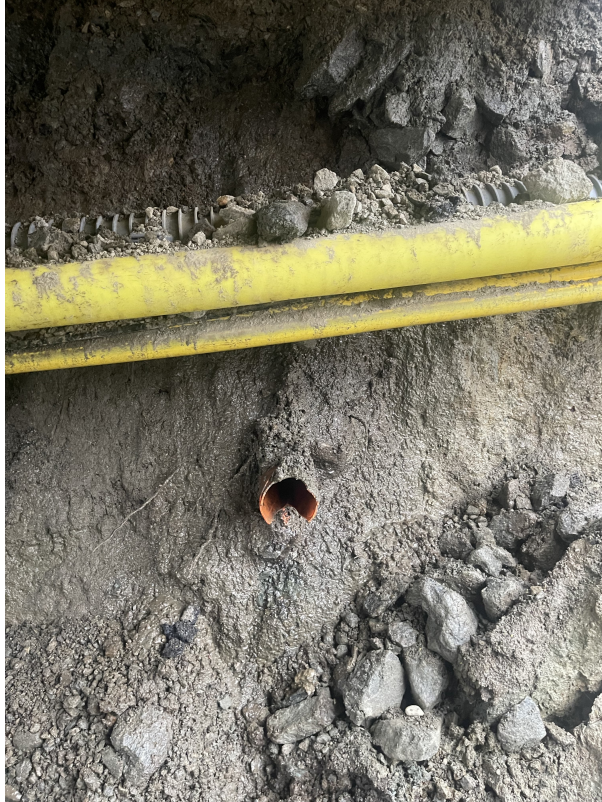
SI 0,00m Fra grøft mot hus

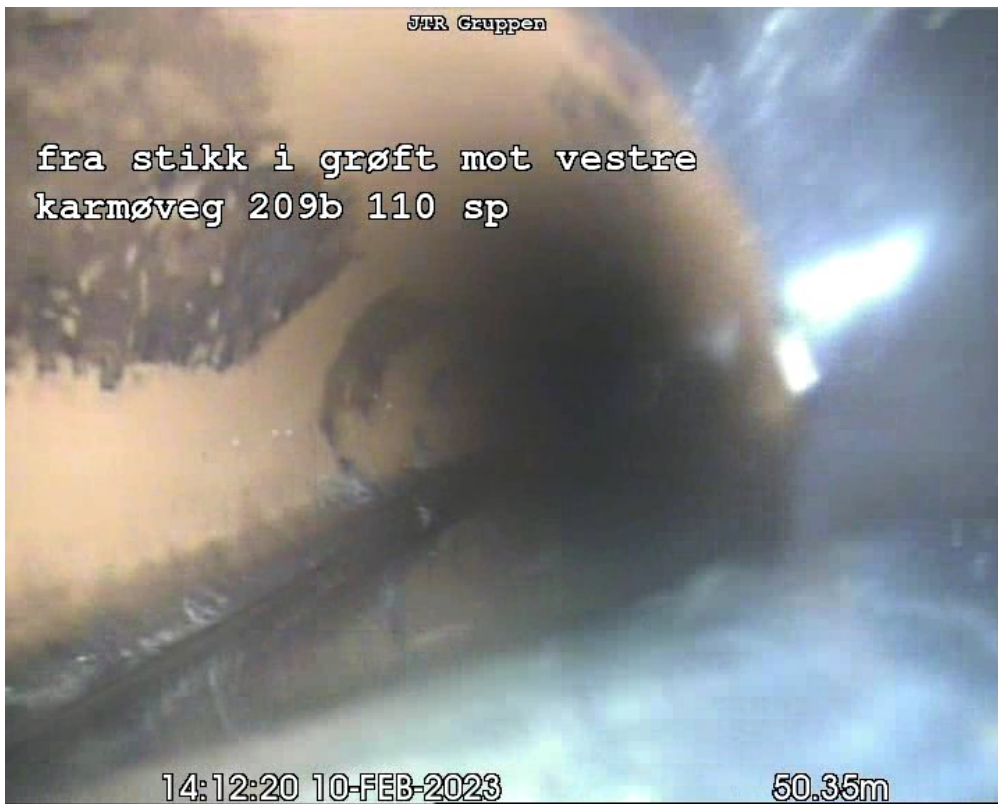
VN 50,40m Vannivå, Gradering 2

Konklusjon
Røret bør utbedres

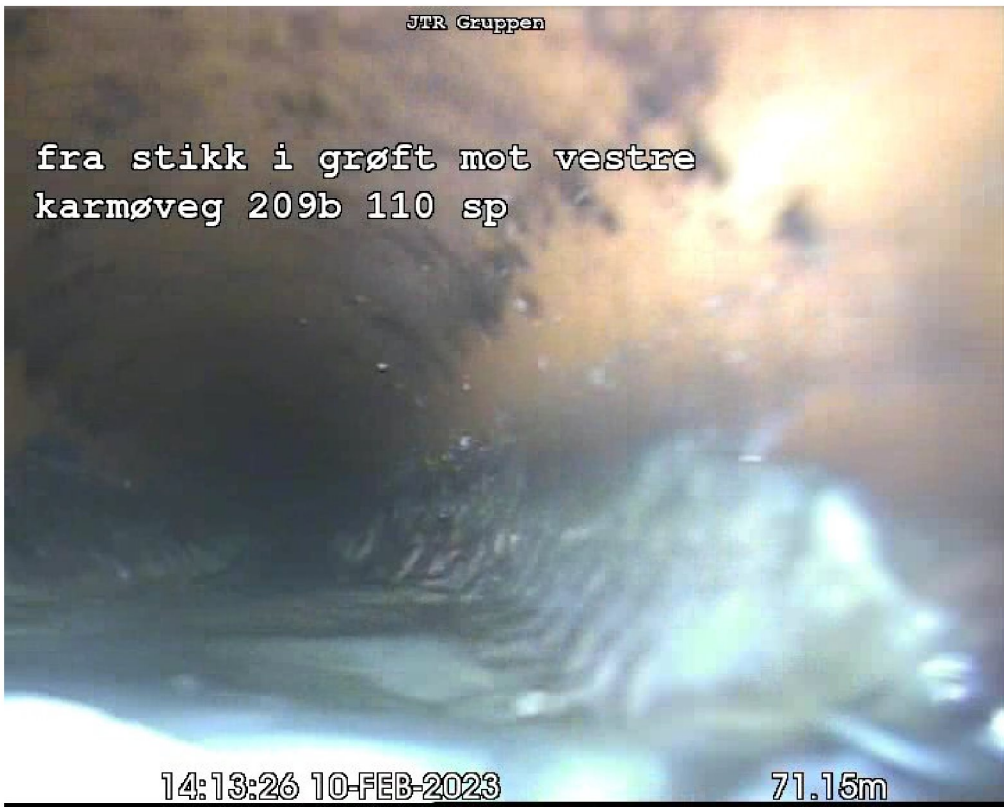
VN 71,20m Vannivå, Gradering 2
