# Inspeksjonsrapport

Prosjekt : 15-1378 Mosbronvegen 33

Dato : 19.05.2021

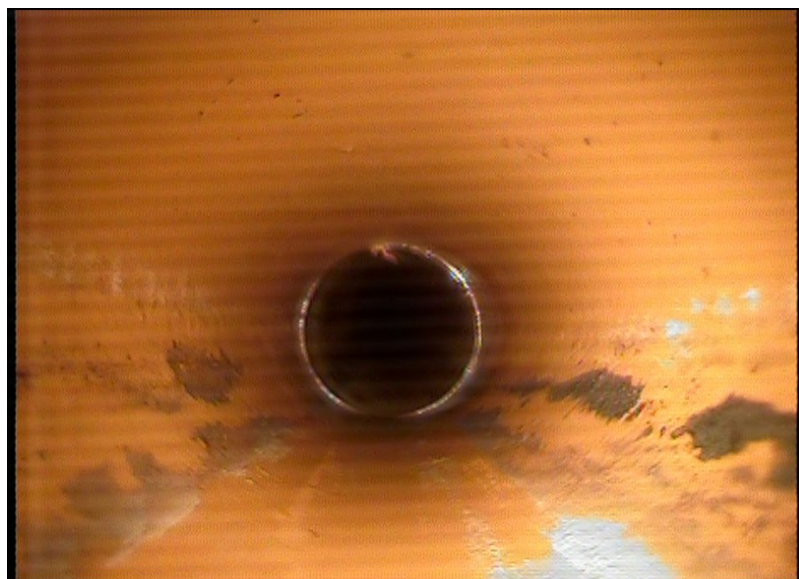
Hus\_Septik\_121011.jpg

0,00 m -- Start inspeksjon Vannstand: 0 %

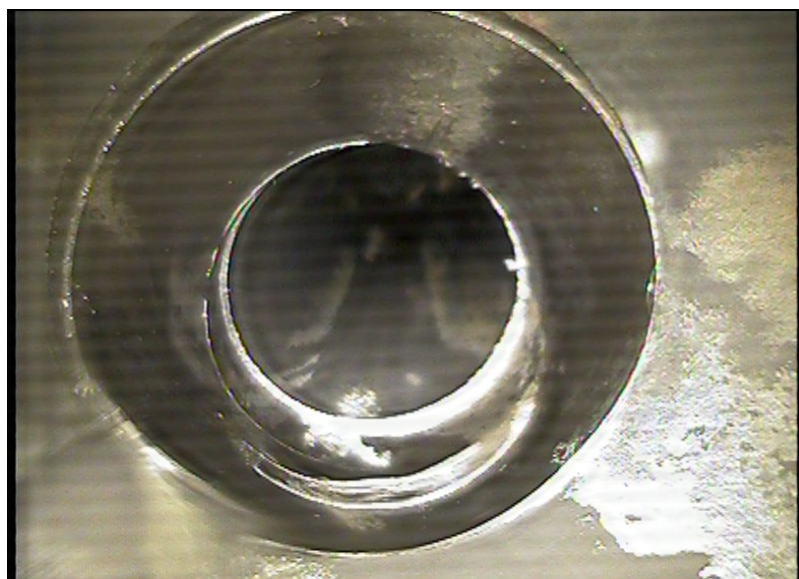
Hus\_Septik\_121130.jpg

7,25 m -- Retningsendring 12 Kl., Prefabrikkert bend

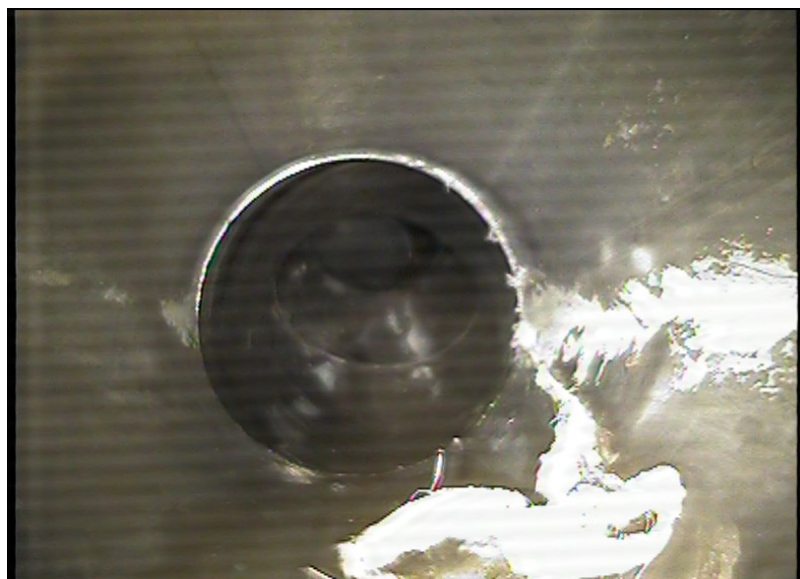
Hus\_Septik\_121204.jpg

8,93 m -- Utfelling/Belegg, reduksjon i tverrsnittsarealet er 5% eller mindre, 4 Kl., Andre

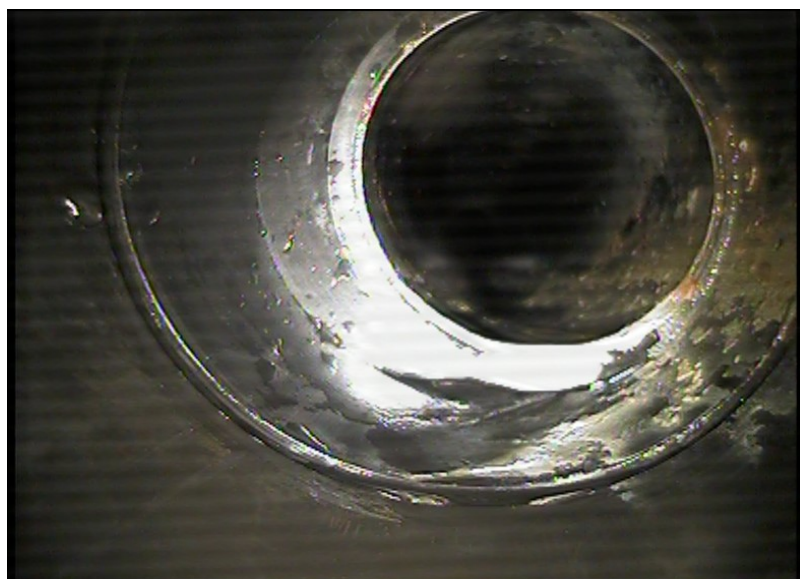
Hus\_Septik\_121251.jpg

9,72 m -- Inspeksjon fullført 0.0, Vannstand: 0 %

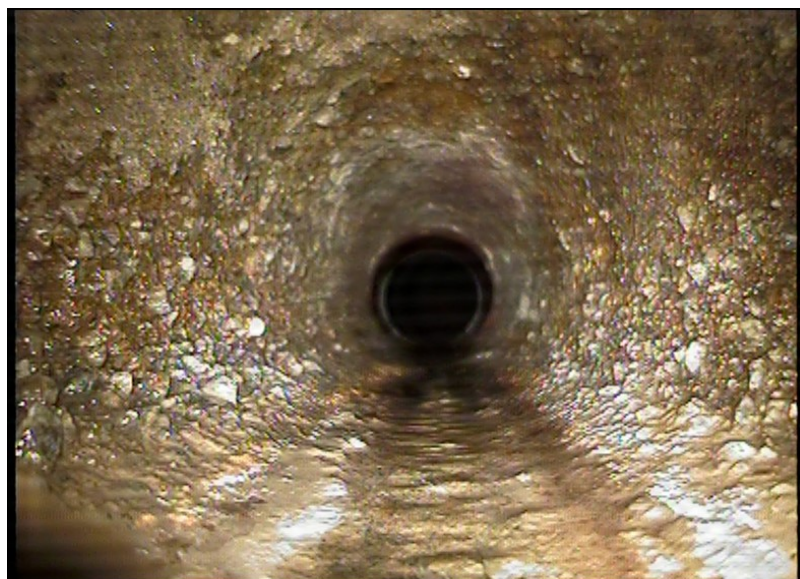
Septik\_Påkobling\_121645.jpg

0,00 m -- Start inspeksjon Vannstand: 0 %

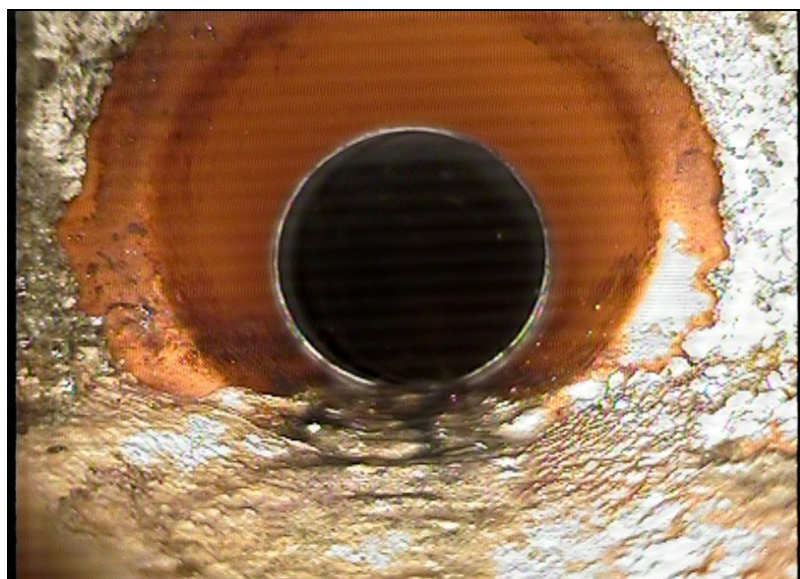
Septik\_Påkobling\_121713.jpg

1,19 m -- Materialendring til PLA

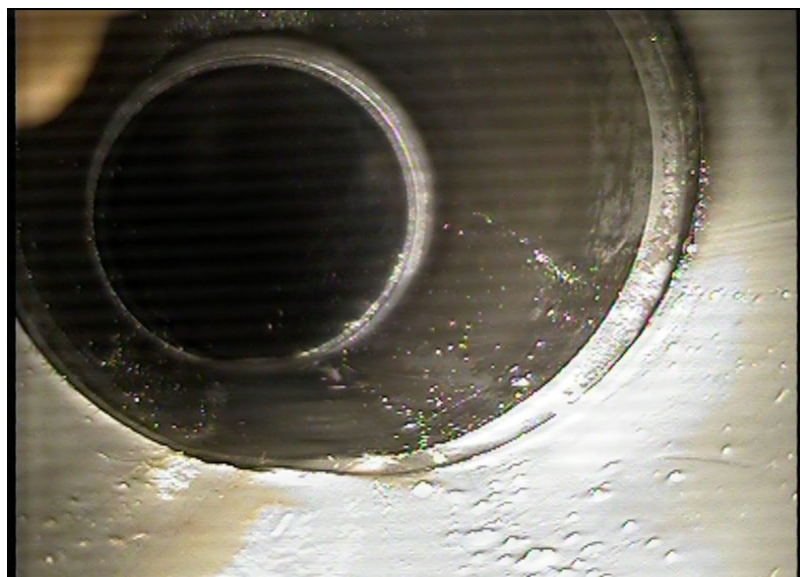
Septik\_Påkobling\_121743.jpg

4,38 m -- Retningsendring 9 Kl., Prefabrikkert bend

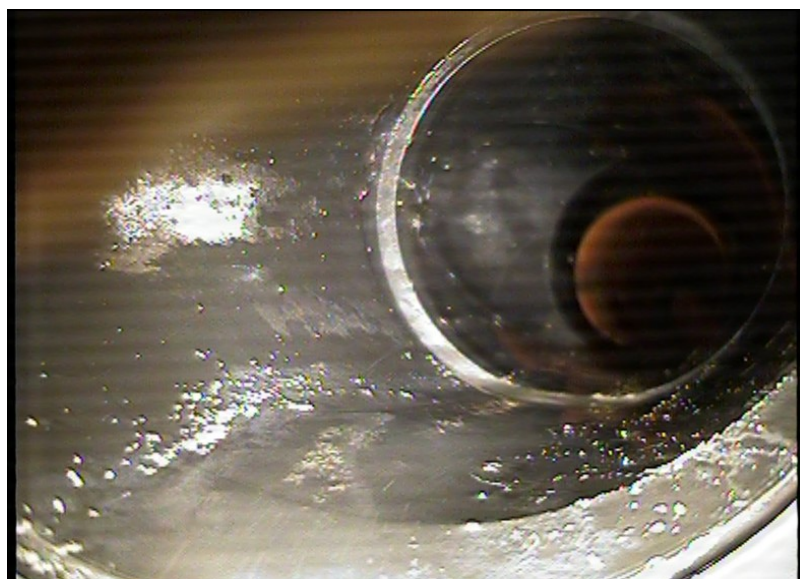
Septik\_Påkobling\_121816.jpg

7,94 m -- Retningsendring 3 Kl., Prefabrikkert bend

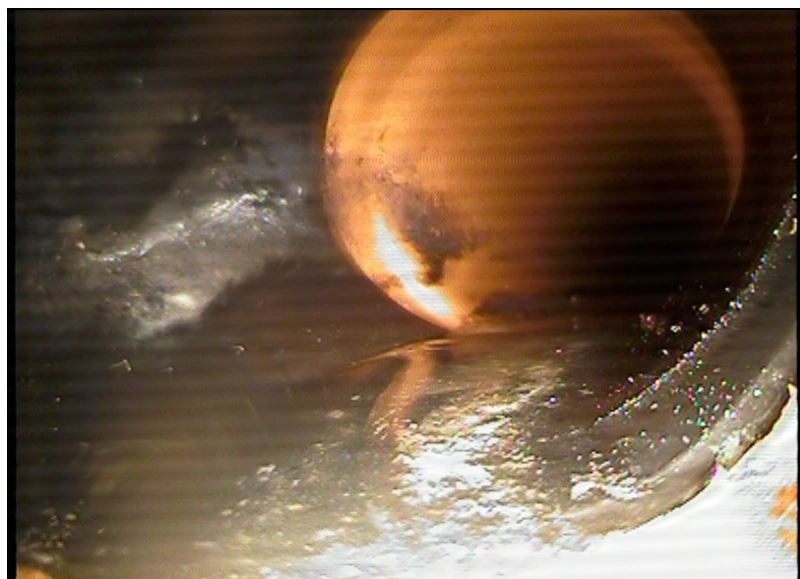
Septik\_Påkobling\_121844.jpg

10,27 m -- Retningsendring 3 Kl., Prefabrikkert bend

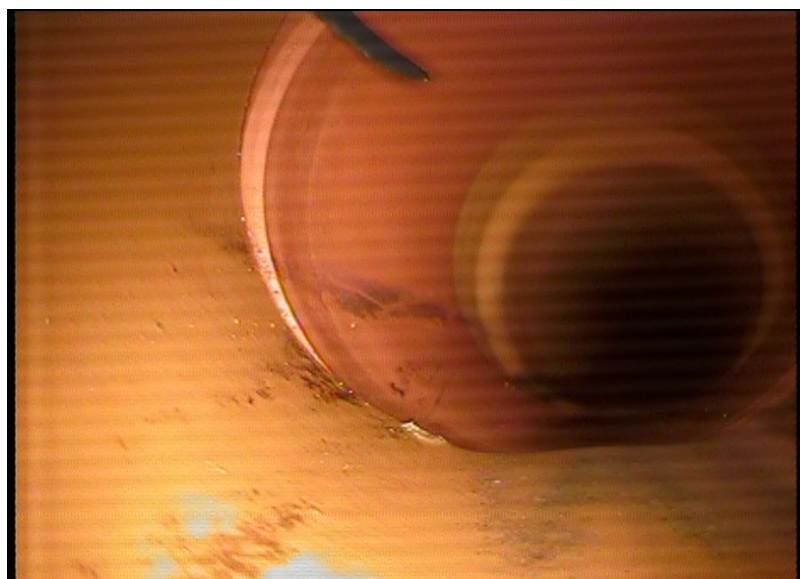
Septik\_Påkobling\_122006.jpg

19,62 m -- Retningsendring 3 Kl., Prefabrikkert bend

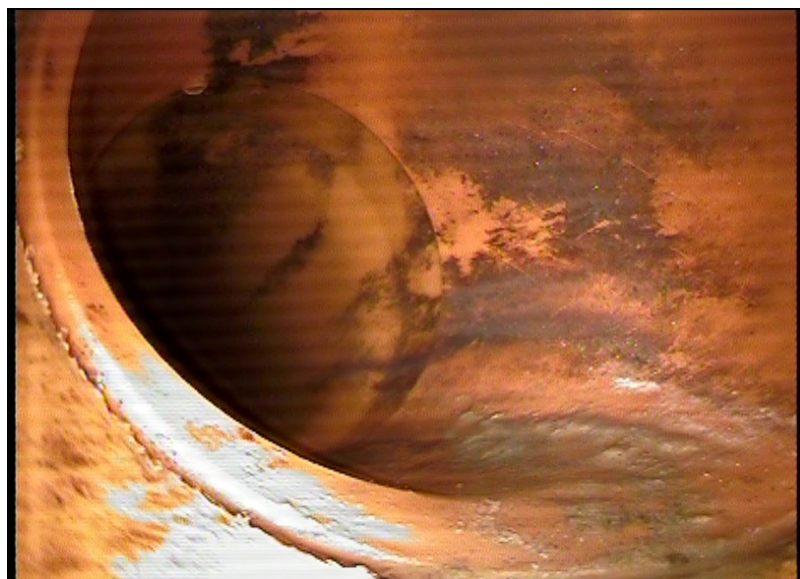
Septik\_Påkobling\_122100.jpg

23,56 m -- Retningsending 9 Kl., Prefabrikkert bend

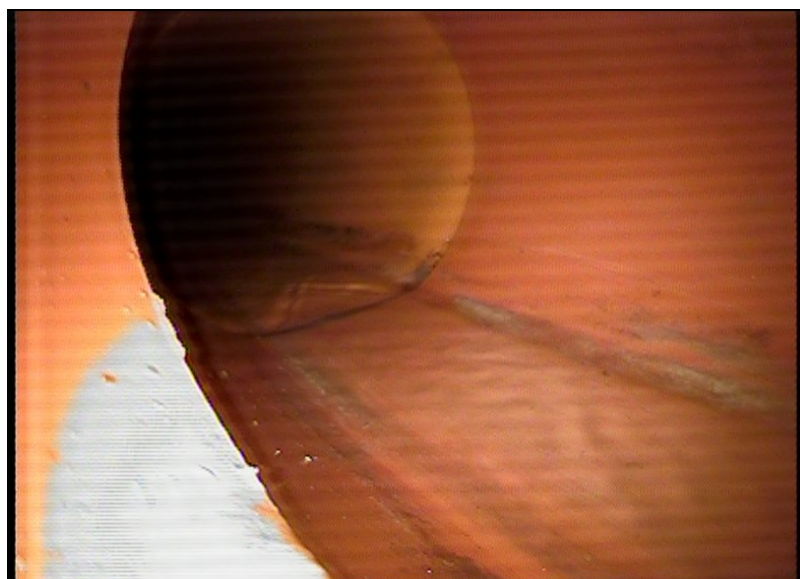
Septik\_Påkobling\_122116.jpg

24,22 m -- Inspeksjon fullført 0.0, Vannstand: 0 %
