# Spillvannsledning 64/282

Ved sanering av avløpsanlegget ved Nonsvardvegen, Kopervik, ble avløpsrøret til Nonsvardvegen 13 avdekket og inspisert. Bildet under viser en oversikt over avløpsrøret til eiendommen og den sanerte traséen. Overvann er lokalhåndtert.

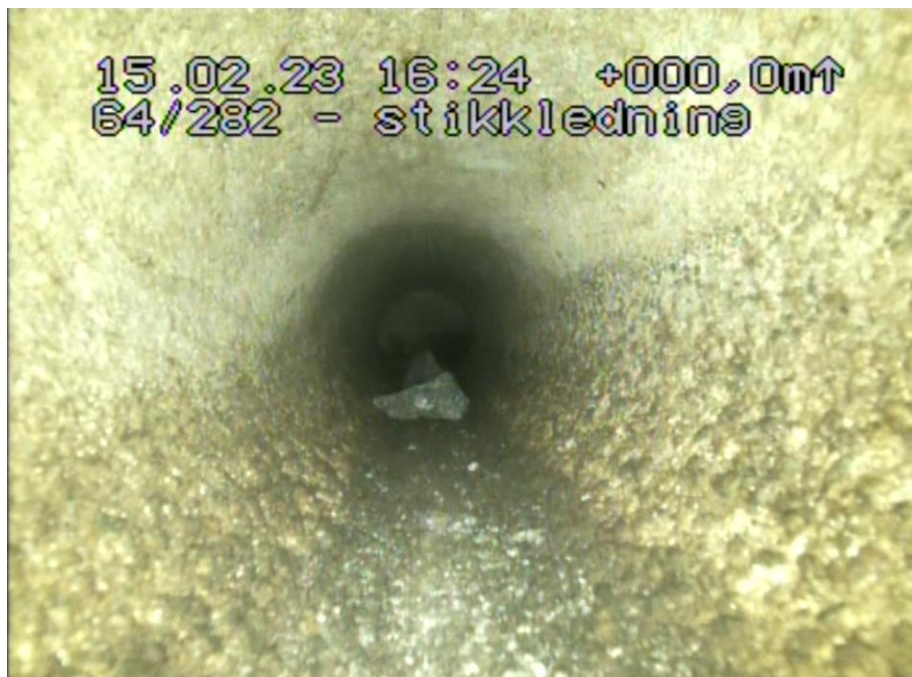
Inspeksjonsstart. Avløpsrøret er 100mm betongrør

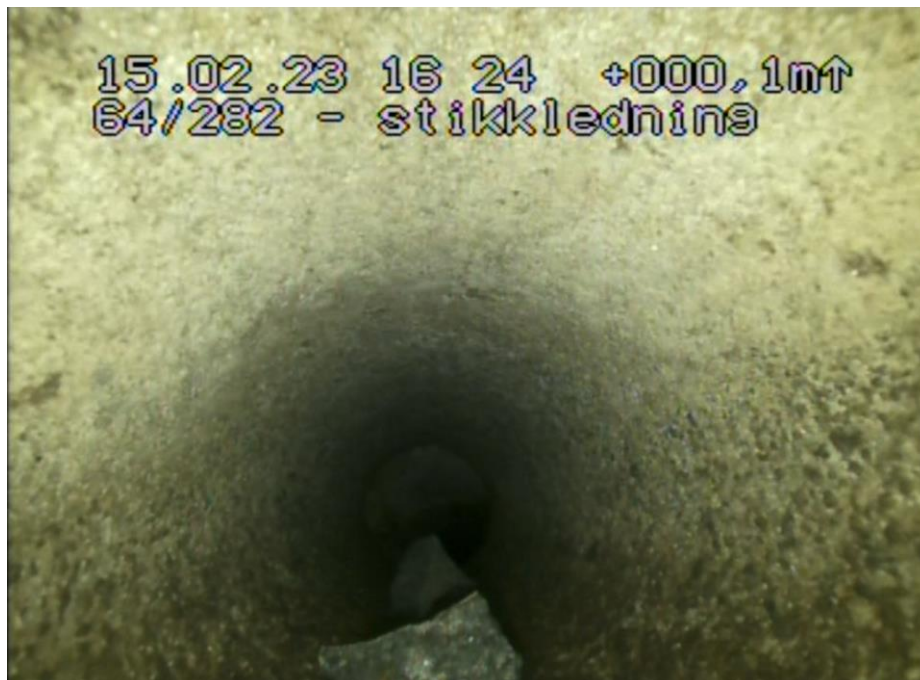
Store steiner i rør. Kan se ut som rester av kollapset betongrør.

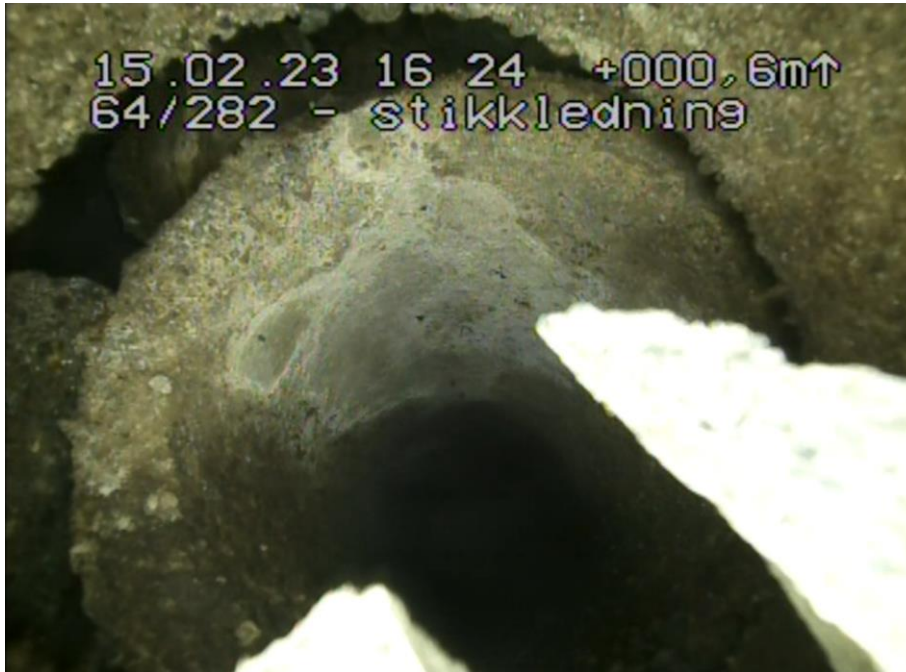
Utglijning av rør. Massene trenger inn i rørtraséen og kloakk renner ut i grunnen.

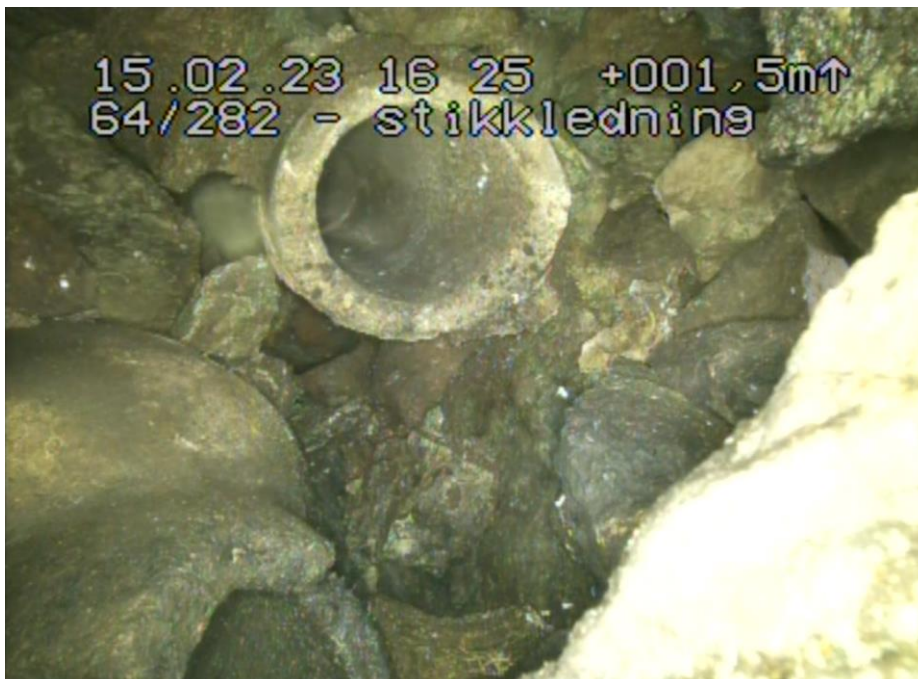
Total kollaps 1,5 meter under kjellergulv. Nede til venstre på bildet ligger restene av røret. Kloakk renner ut i massene under huset og undergraver kjellergulv.
