Rapport

Rørinspeksjon

Lokasjon Vestre Karmøyveg 209a, Sævelandsvik

Kunde Birkeland AS

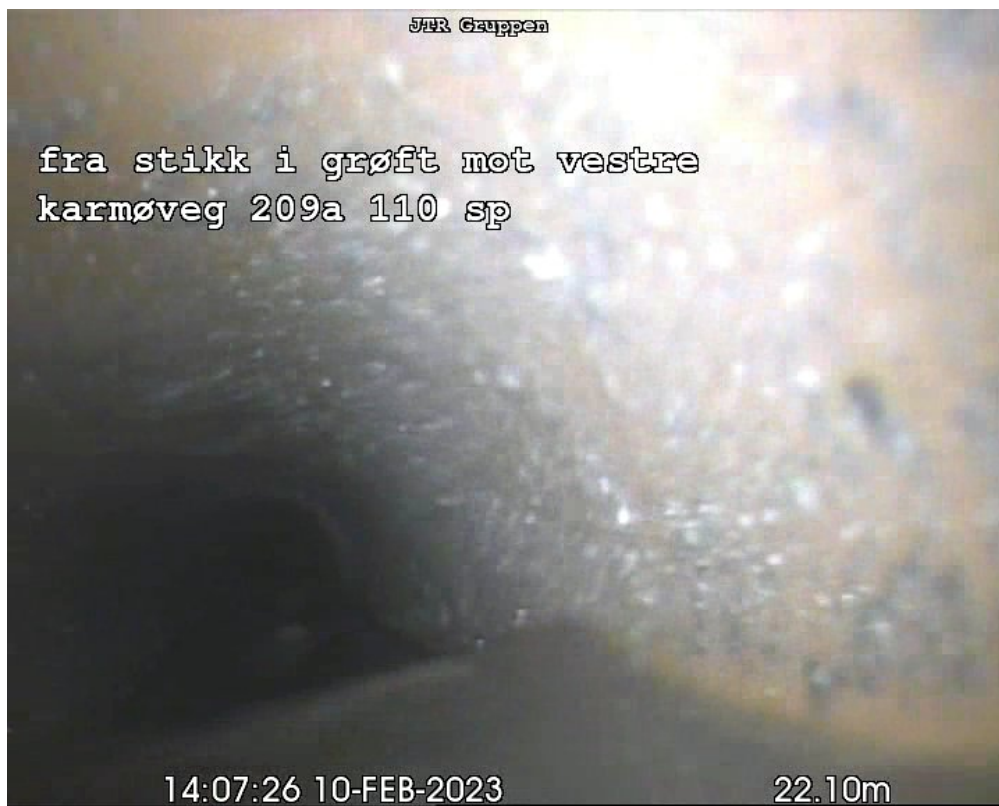
Står noe vann på strekket. Betongrør bærer preg av slitasje

VN 22,10m Vannivå, Gradering 2
