# Privat spillvannsstikk – 64/258

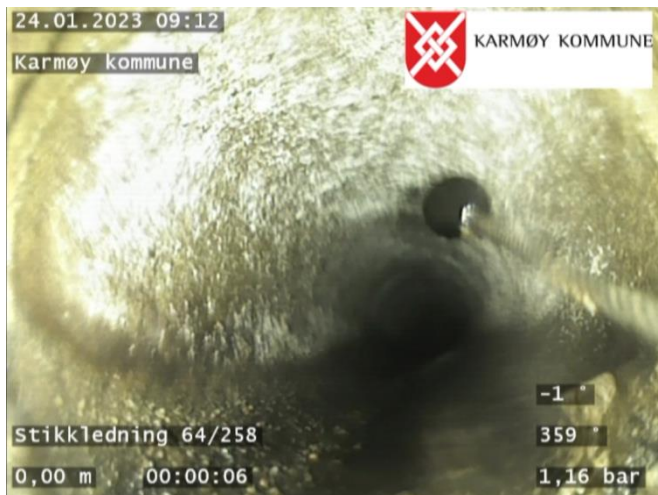
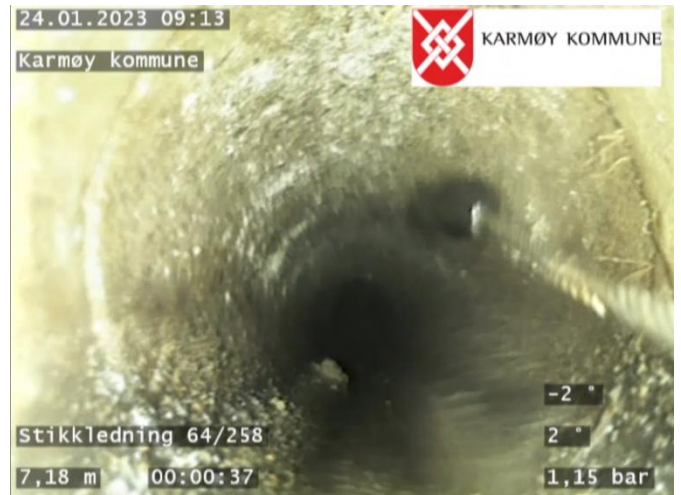
## Stikkledning 1

Betongrør. Dårlig stand med røtter i skjøter og mye opphopning. Tyder på lekkasjer i på rør.

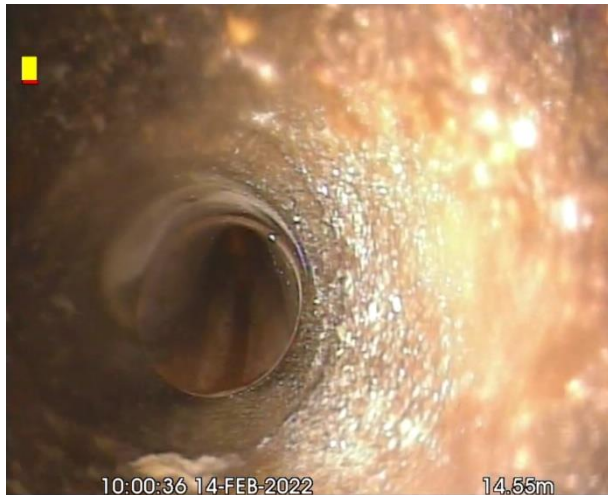
Bilde fra tidligere rørinspeksjon: PVC innstukket 14, 5m fra kum - under garasjeggulv.

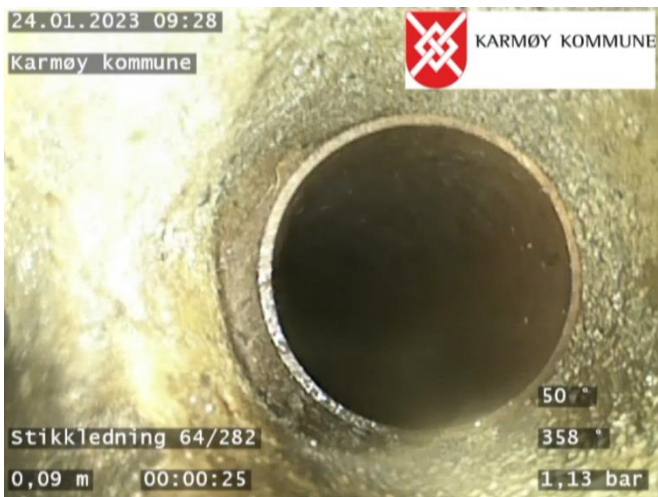
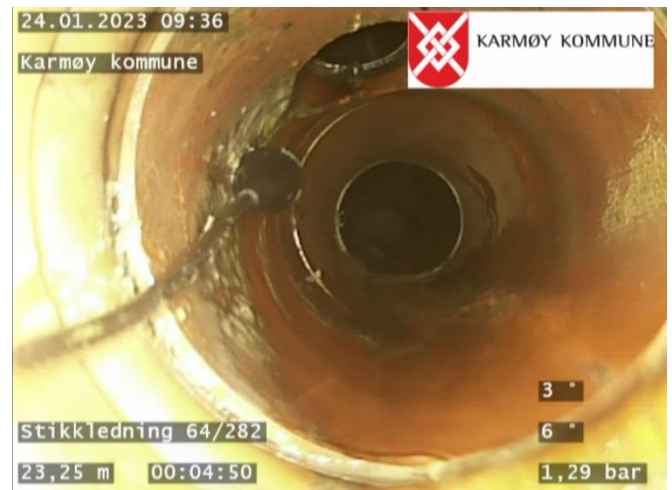
## Stikkledning 2

Innstukket PVC på «stikkledning 1» rett ved kum. Ingen feil på rør. Påstikk og grenrør under hus - alt i PVC.
