Referat fra befaring/henvendelse

Dato: 10.08.22

Henvendelse: Befaring for å se nærmere på bolighusets verneverdi.

Adresse: Søregeta 11

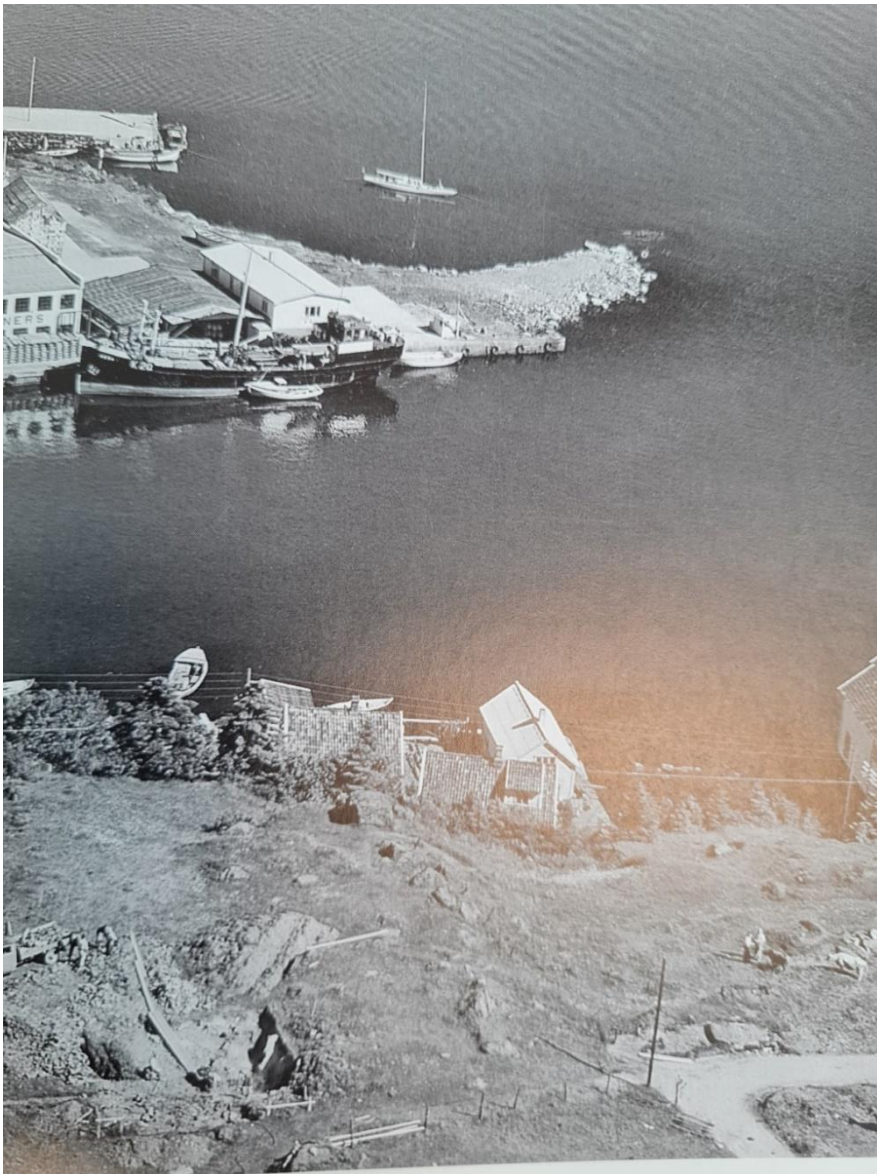
Huset har stort sett eldre kledning med forskjellige stilarter og alder. Kledningen mot sjøen kan være original. Kledningen forteller om endringene huset har gått gjennom og bidrar til husets verneverdi. Vinduene er skiftet ut, muligens på 1950-tallet. (Sefrak-registeret opplyser at dette er gjort i tredje kvartal av 1900-tallet). Utvendige dører er ikke originale, antakelig også fra 1900-tallet. Taktekkingen er skiftet ut. (foto fra 1952 viser at huset hadde teglstein på taket, se under).

Foto fra 1952 som viser opprinnelig taktekkning. Hentet fra «Kopervik og Stangaland, Gamle glimt bind 1», Alsvik, s. 96.

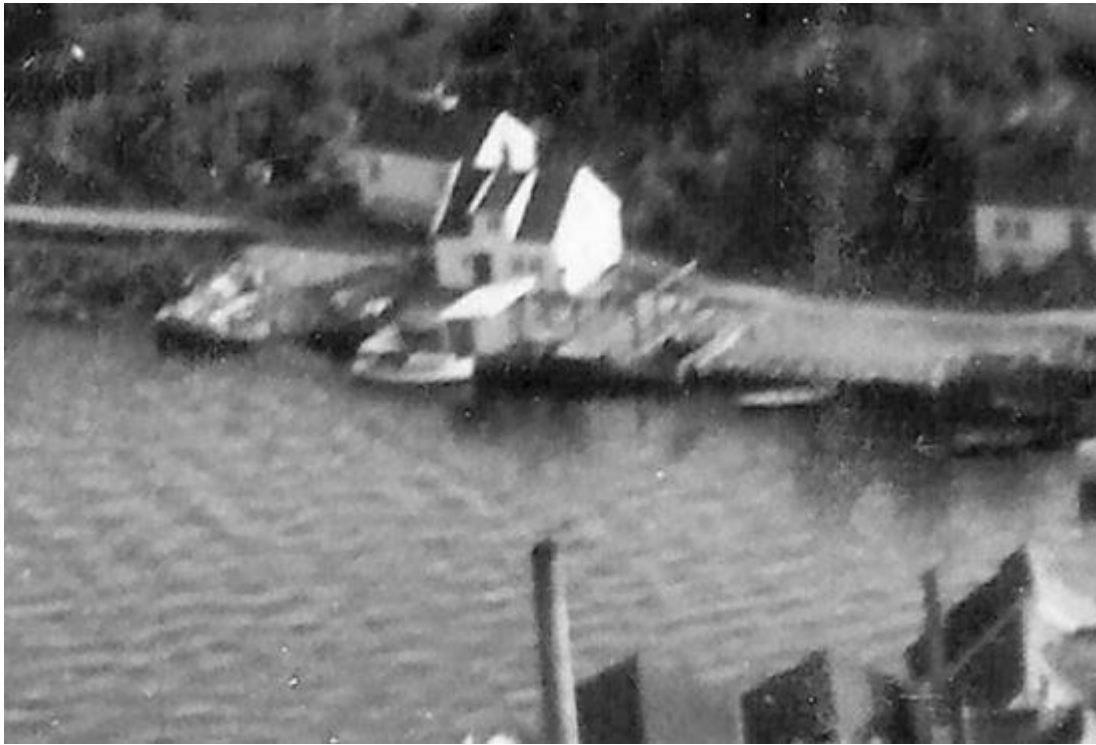
Flyfoto 1947:

stiller selvfølgelig gjerne som rådgivere dersom dette er ønskelig. Foto under fra 1947 viser noe av hvordan bygningen så ut før vinduene ble skiftet. Foto er et viktig utgangspunkt dersom bygningen skal restaureres.
