Referat fra befaring/henvendelse

Dato: 28.12.2022

Henvendelse: Ny eier av hus i bevaringsområde

Adresse: Jovikvegen 16

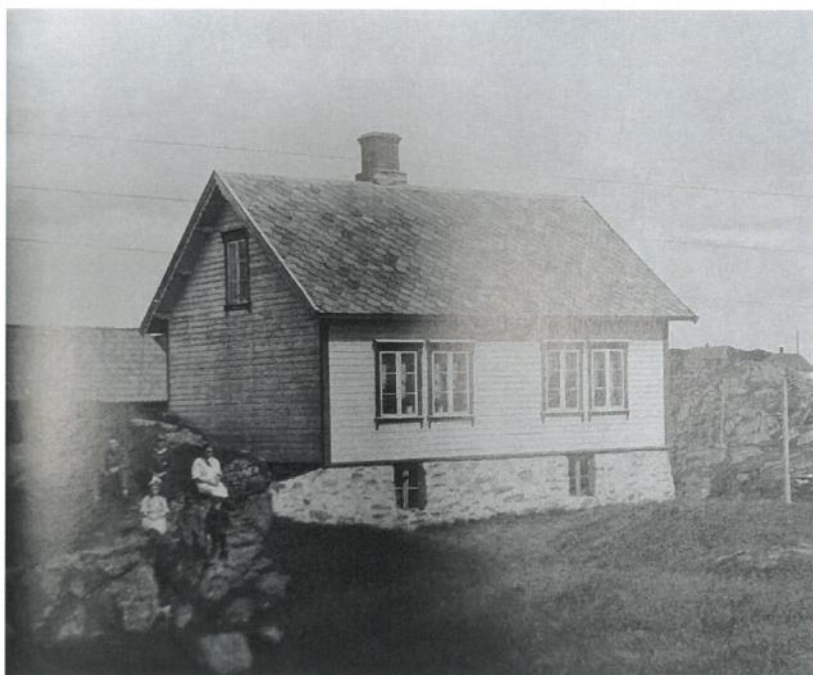
Bildet under er hentet fra bøkene «Gamle Glimt» og viser et hus som stod på Storøy, Sævik. Huset i Jovikvegen *kan* ha sett noenlunde slik ut. Som nevnt på befaring bidrar vi gjerne ift. hvilke materialvalg osv. man kan velge for å oppnå et godt resultat.
