OPPDRAAG ID #KAH7433

# Rapport

## Rørinspeksjon

**Lokasjon** Vestre Karmøyveg 203, Sævelandsvik

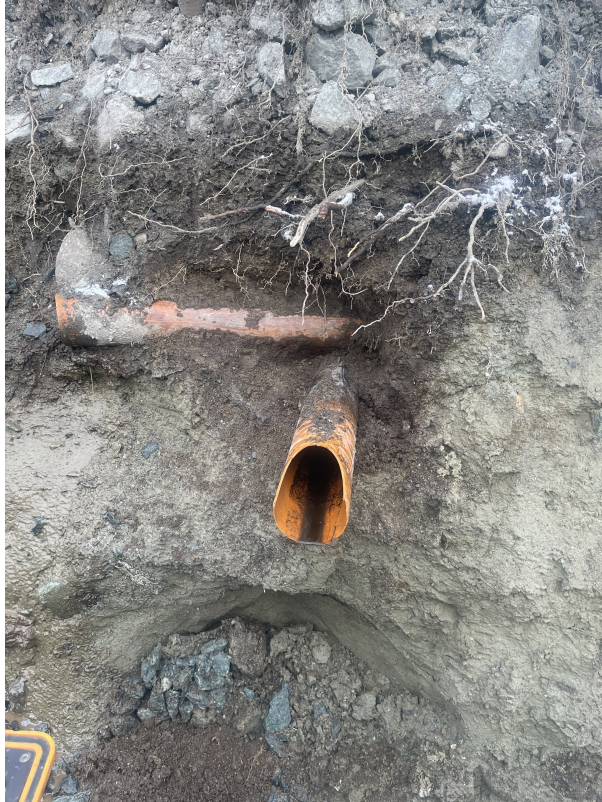
SI 0,00m Stikk i grøft

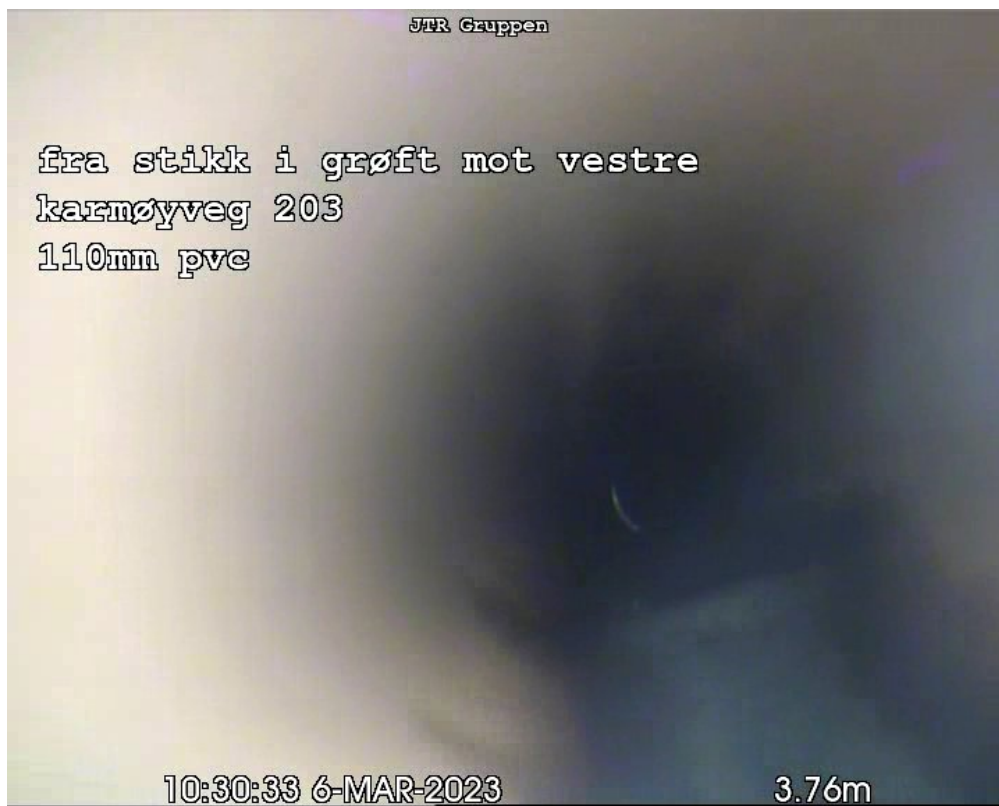
**Punktdeformasjoner enkelte plasser på strekket.**

DF 3,80m Deformasjon, Gradering 1, Type: Punkt, Kl 6

**Røret bør utbedres.**
