Dato: <b>2023-02-13</b>	Kontraksnummer:	Dreneringsområde:	Operatør: <b>Rhys Kennedy</b>	Streknummer:	Ledningsidentitet:
Tilstede:	Inspeksjonsbil:	Kameratype: <b>PROTEUS</b>	Meter start: <b>0.02</b>	Standard: <b>DAS RAPPORT-145</b>

Fra gate/vei: Til gate/vei: Beliggenhet: Ledningstype:	<b>Fredheimvegen</b>  <b>Spillvann</b>	Fra kart: Til kart:	Oppstrøms: Nedstrøm: Insp. Retning: Insp lengde:	<b>Septiktank</b> <b>Ned mot ny grøft</b> <b>Medstrøms</b>
Rengjort: Formål: Type foring: Foringsmateriale: Anmerkning:	<b>Rengjort</b> <b>Stikkprøve Undersøkelse</b>	Insp metode: Vannreg tiltak: Dimensjon: Rørmateriale:	<b>CCTV</b>  <b>110mm / 110mm</b> <b>Polyvinylklorid</b>

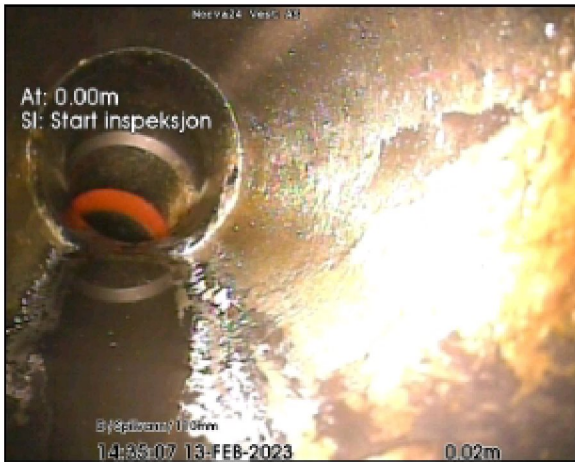
Posisjon	KE	Kode	Observasjon	Vann	Video	Bil.
0.02m		SI	Start inspeksjon	0%	00:00:01	(1)
0.34m		RE	Retningsending av;på 6 O'Clock Prefabrikkert bend	0%	00:00:04	(2)
2.26m		RE	Retningsending av;på 9 O'Clock Prefabrikkert bend	0%	00:00:20	(3)
3.07m		RE	Retningsending av;på 3 O'Clock Prefabrikkert bend	0%	00:00:23	(4)
8.88m		RE	Retningsending av;på 9 O'Clock Prefabrikkert bend	0%	00:00:39	(5)
14.65m		RE	Retningsending av;på 3 O'Clock Prefabrikkert bend	0%	00:00:53	(6)

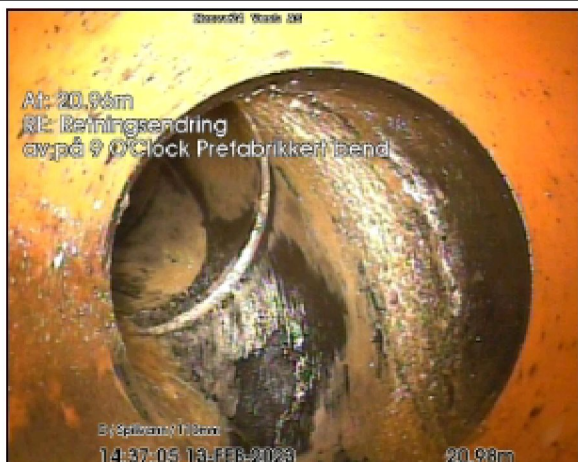
Posisjon	KE	Kode	Observasjon	Vann	Video	Bil.
20.98m		RE	Retningsendring av;på 9 O'Clock Prefabrikkert bend	0%	00:01:08	(7)
22.15m		RE	Retningsendring av;på 9 O'Clock Prefabrikkert bend	0%	00:01:14	(8)
24.40m		IA	Inspeksjon avbrutt Andre For mange bend	0%	00:01:44	(9)
24.40m		IA	Inspeksjon avbrutt Andre For mye motstand på fjæret	0%	00:01:45	(10)
