Dato: 2023-02-13	Kontraksnummer:	Dreneringsområde:	Operatør: Rhys Kennedy	Streknummer:	Ledningsidentitet:
Tilstede:	Inspeksjonsbil:	Kameratype: PROTEUS	Meter start: 0.00	Standard: DAS RAPPORT-145

Fra gate/vei: Til gate/vei: Beliggenhet: Ledningstype:	Fredheimvegen Overvann	Fra kart: Til kart:	Oppstrøms: Nedstrøm: Insp. Retning: Insp lengde:	Drensrør 1 Drensrør 2 Motstrøms
Rengjort: Formål: Type foring: Foringsmateriale:	Rengjort Stikkprøve Undersøkelse	Insp metode: Vannreg tiltak: Dimensjon: Rørmateriale:	CCTV 110mm / 110mm Plast	
Anmerkning:

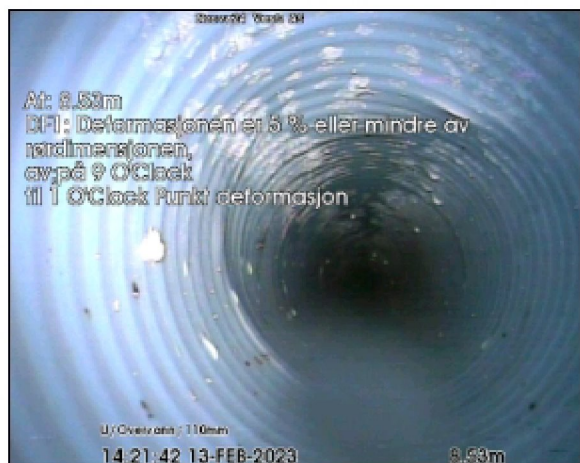
Posisjon	KE	Kode	Observasjon	Vann	Video	Bil.
0.00m		SI	Start inspeksjon	0%	00:00:01	(1)
5.45m		RE	Retningsending av;på 9 O'Clock Prefabrikkert bend	0%	00:00:23	(2)
8.53m		DF1	Deformasjonen er 5% eller mindre av rørdimensjonen, av;på 9 O'Clock til 1 O'Clock Punkt deformasjon	0%	00:00:35	(3)
16.37m		RE	Retningsending av;på 12 O'Clock Prefabrikkert bend	0%	00:00:57	(4)
16.37m		IF	Inspeksjon fullført	0%	00:01:03	(5)
