Dato: 2023-02-13	Kontraksnummer:	Dreneringsområde:	Operatør: Rhys Kennedy	Streknummer:	Ledningsidentitet:
Tilstede:	Inspeksjonsbil:	Kameratype: PROTEUS	Meter start: 0.00	Standard: DAS RAPPORT-145

Fra gate/vei: Til gate/vei:	Fredheimvegen	Fra kart: Til kart:	Oppstrøms: Nedstrøm:	Drensrør 2 Mot betong kum på bakken OV Medstrøms
Beliggenhet: Ledningstype:	Overvann		Insp. Retning: Insp lengde:	
Rengjort: Formål: Type foring: Foringsmateriale:	Rengjort Stikkprøve Undersøkelse	Insp metode: Vannreg tiltak: Dimensjon: Rørmateriale:	CCTV 110mm / 110mm Plast	
Anmerking:

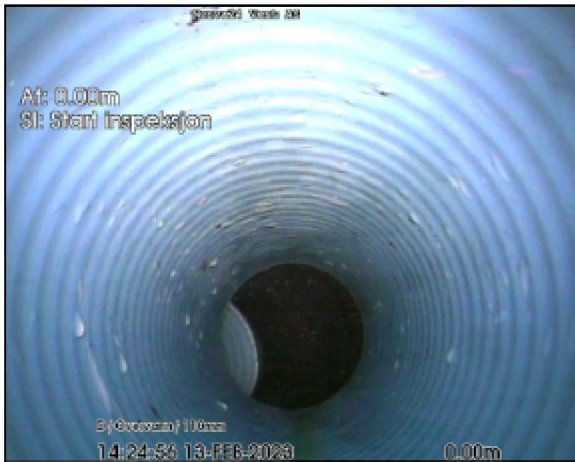
Posisjon	KE	Kode	Observasjon	Vann	Video	Bil.
0.00m		SI	Start inspeksjon	0%	00:00:00	(1)
0.41m		RE	Retningsending av;på 9 O'Clock Prefabrikkert bend	0%	00:00:03	(2)
16.03m		RE	Retningsending av;på 9 O'Clock Prefabrikkert bend	0%	00:00:45	(3)
25.34m		RE	Retningsending av;på 9 O'Clock Prefabrikkert bend	0%	00:01:10	(4)
35.21m		SR2	Sprukket rør, sprekke er åpne/løse teglstein, av;på 1 O'Clock til 5 O'Clock Langsående	0%	00:01:38	(5)
35.21m		IS3	Innsig vann renner inn, av;på 3 O'Clock	0%	00:01:39	(6)

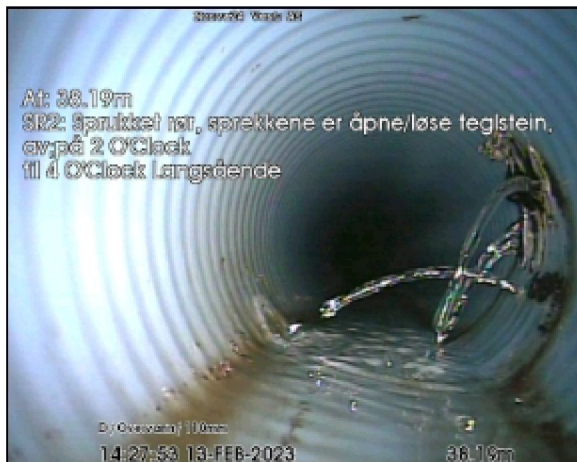
Posisjon	KE	Kode	Observasjon	Vann	Video	Bil.
38.19m		SR2	Sprukket rør, sprekke er åpne/løse teglstein, av;på 2 O'Clock til 4 O'Clock Langsående	0%	00:01:54	(7)
38.19m		IS3	Innsig vann renner inn, av;på 2 O'Clock til 4 O'Clock	0%	00:01:56	(8)
44.08m		RE	Retningsendring av;på 3 O'Clock Prefabrikkert bend	0%	00:02:11	(9)
50.20m		IF	Inspeksjon fullført Betong kum på bakken	0%	00:02:33	(10)
