<h2>Rapport fra Inspeksjon</h2>			Norva24 Vest AS Vabakkjen 4 5411 Stord	
Dato: <b>2023-02-13</b>	Kontraksnummer:	Dreneringsområde:	Operatør: <b>Rhys Kennedy</b>	Streknummer:	Ledningsidentitet:	
Tilstede:	Inspeksjonsbil:	Kameratype: <b>PROTEUS</b>	Meter start: <b>0.12</b>	Standard: <b>DAS RAPPORT-145</b>

Fra gate/vei: Til gate/vei: Beliggenhet: Ledningstype:	<b>Fredheimvegen</b>	Fra kart: Til kart:	Oppstrøms: Nedstrøm: Insp. Retning: Insp lengde:	<b>OV Kum på bakken</b> <b>Grøft</b> <b>Motstrøms</b>
Rengjort: Formål: Type foring: Foringsmateriale:	<b>Rengjort</b> <b>Stikkprøve Undersøkelse</b>	Insp metode: Vannreg tiltak: Dimensjon: Rørmateriale:	<b>CCTV</b> <b>160mm / 160mm</b> <b>Polyvinylklorid</b>	
Anmerkning:

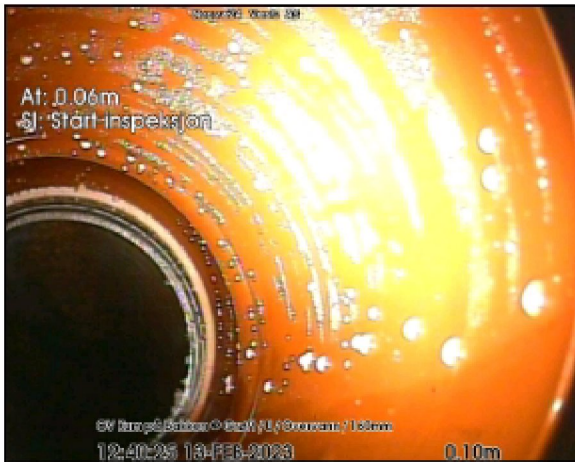
Posisjon	KE	Kode	Observasjon	Vann	Video	Bil.
  0.12m	0.12m		SI	Start inspeksjon		00:00:01	(1)

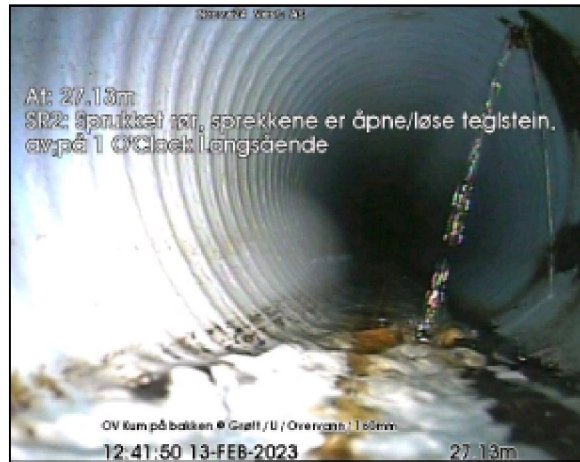
Posisjon	KE	Kode	Observasjon	Vann	Video	Bil.
27.13m		SR2	Sprukket rør, sprekke er åpne/løse teglstein, av;på 1 O'Clock Langsående		00:01:12	(2)
27.15m		IS3	Innsig vann renner inn, av;på 1 O'Clock		00:01:14	(3)
30.75m		SR2	Sprukket rør, sprekke er åpne/løse teglstein, av;på 1 O'Clock til 4 O'Clock Langsående		00:01:40	(4)
30.77m		IS3	Innsig vann renner inn, av;på 1 O'Clock		00:01:42	(5)
32.56m		SR2	Sprukket rør, sprekke er åpne/løse teglstein, av;på 1 O'Clock til 4 O'Clock Langsående		00:01:57	(6)
32.66m		IS3	Innsig vann renner inn, av;på 1 O'Clock		00:01:59	(7)

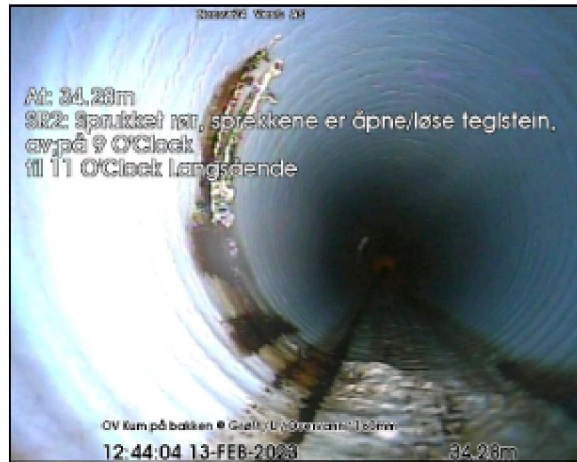
Posisjon	KE	Kode	Observasjon	Vann	Video	Bil.
34.28m		SR2	Sprukket rør, sprekke er åpne/løse teglstein, av;på 9 O'Clock til 11 O'Clock Langsående		00:02:13	(8)
34.31m		IS3	Innsig vann renner inn, av;på 9 O'Clock til 11 O'Clock		00:02:14	(9)
35.62m		SR2	Sprukket rør, sprekke er åpne/løse teglstein, av;på 9 O'Clock til 11 O'Clock Langsående		00:02:25	(10)
39.35m		TK	Tilkopling Prefabrikkert grenrør. av;på 1 O'Clock til 4 O'Clock		00:02:42	(11)
40.49m		IF	Inspeksjon fullført		00:02:48	(12)
