Dato: 2023-02-13	Kontraksnummer:	Dreneringsområde:	Operatør: Rhys Kennedy	Streknummer:	Ledningsidentitet:
Tilstede:	Inspeksjonsbil:	Kameratype: PROTEUS	Meter start: 0.00	Standard: DAS RAPPORT-145

Fra gate/vei: Til gate/vei: Beliggenhet: Ledningstype:	Fredheimvegen Spillvann	Fra kart: Til kart:	Oppstrøms: Nedstrøm: Insp. Retning: Insp lengde:	Septiktank Mot hovedledning Medstrøms
Rengjort: Formål: Type foring: Foringsmateriale: Anmerkning:	Rengjort Stikkprøve Undersøkelse	Insp metode: Vannreg tiltak: Dimensjon: Rørmateriale:	CCTV 110mm / 110mm Polyvinylklorid

<h2>Rapport fra Inspeksjon</h2>			Norva24 Vest AS Vabakkjen 4 5411 Stord	
Dato: 2023-02-13	Kontraksnummer:	Dreneringsområde:	Operatør: Rhys Kennedy	Streknummer:	Ledningsidentitet:	
Tilstede:	Inspeksjonsbil:	Kameratype:	Meter start: 0.00	Standard: DAS RAPPORT-145

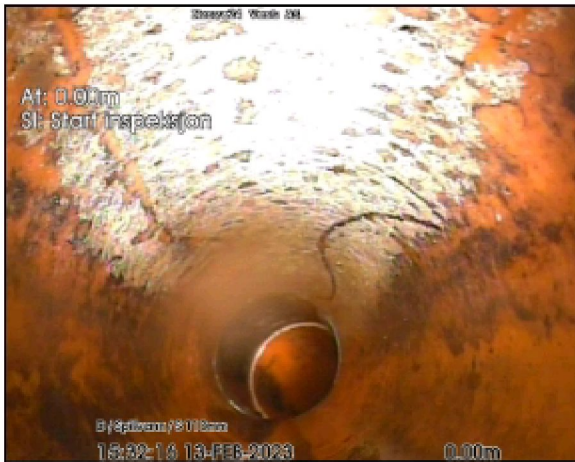
Posisjon	KE	Kode	Observasjon	Vann	Video	Bil.
0.00m		SI	Start inspeksjon	0%	00:00:03	(1)
0.39m		RE	Retningsending av;på 6 O'Clock Prefabrikkert bend	0%	00:00:09	(2)
1.46m		RE	Retningsending av;på 6 O'Clock Prefabrikkert bend	0%	00:00:13	(3)
2.66m		RE	Retningsending av;på 6 O'Clock Prefabrikkert bend	0%	00:00:23	(4)
33.37m		RE	Retningsending av;på 9 O'Clock Prefabrikkert bend	0%	00:04:40	(5)
34.62m		IF	Inspeksjon fullført	0%	00:05:44	(6)
34.64m		RE	Retningsending av;på 9 O'Clock Prefabrikkert bend	0%	00:05:19	(7)
