NB! Tegningene er ikke uttømmende. Miljøsaneringsbeskrivelsen må leses i sin helhet for fullstendig oversikt over helse- og miljøskadelige stoffer i bygget.

SKJEDENES LIMEDELTE BYGGOMSGRUPPE	144
OVERSIKTSPLAN KJELLER	144
4	1:200
S. BRANDSBERG-DÅHL	
ARKITECT M. ST. A. STAVANGER

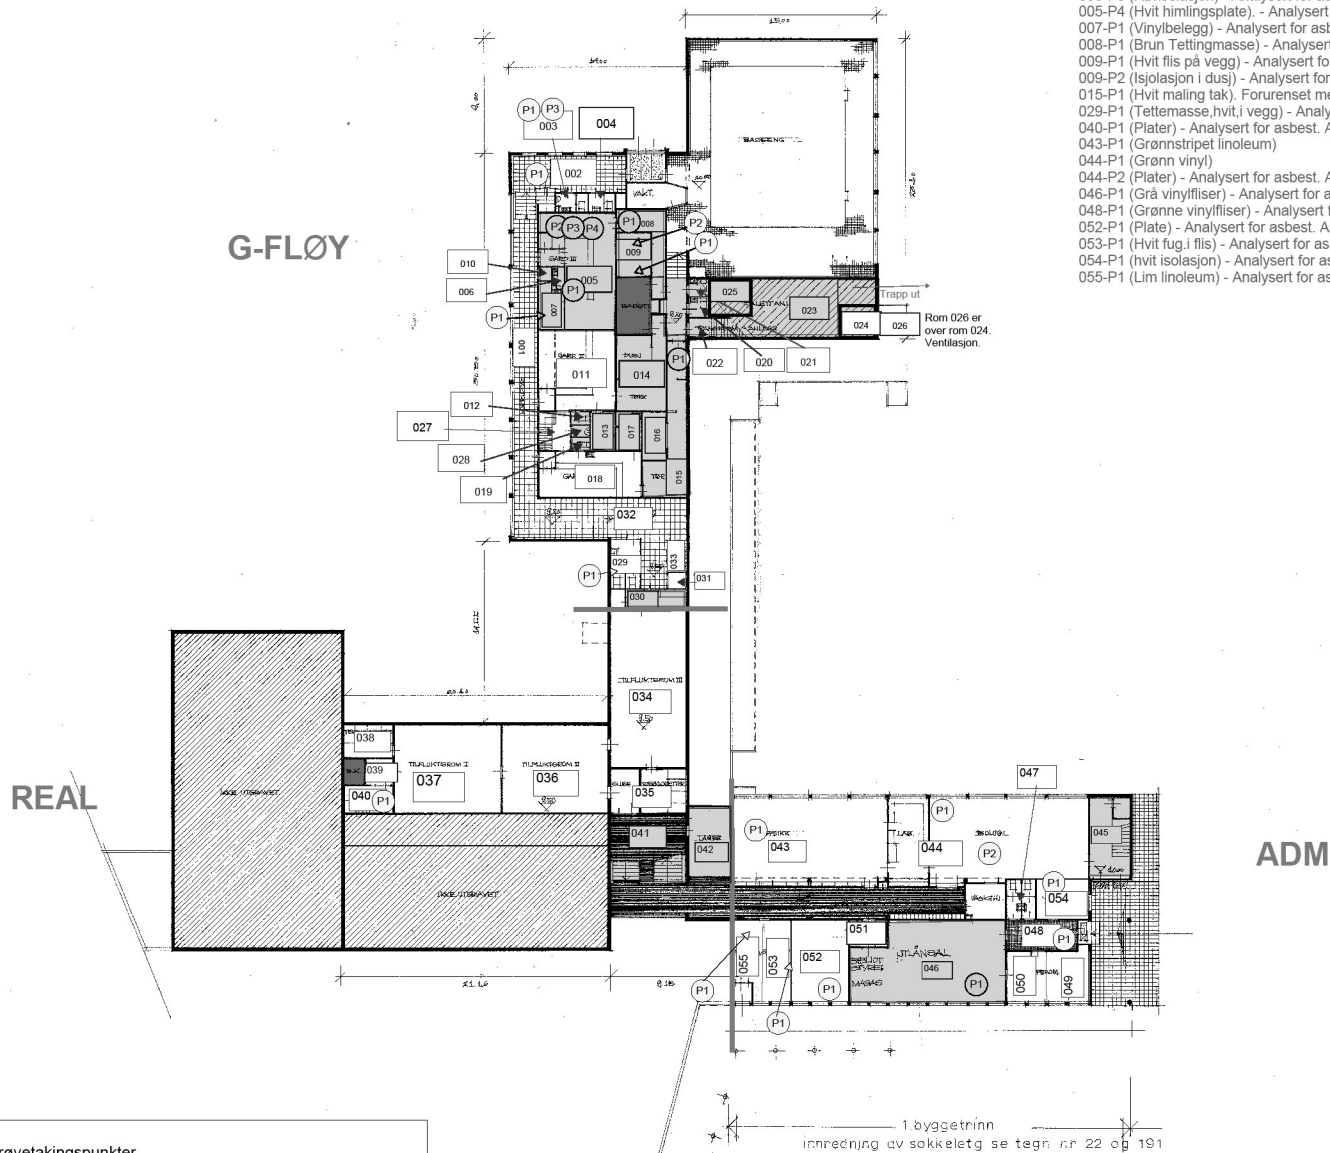
- 001-P1 (Vinylbelegg) - Analysert for asbest. Asbest ikke påvist.
- 001-P2 (maling med murpuss). Forurenset med PCB og metaller.
- 001-P3 (Isolasjon) - Analysert for asbest. Asbest ikke påvist.

- 002-P1 (Himlingsplater) - Analysert for asbest. Asbest ikke påvist.
- 003-P1 (Hvite fliser på vegg) - Analysert for asbest. Asbest ikke påvist.
- 003-P2 (Tettingsmasse) - Analysert for asbest. Asbest ikke påvist.

- 005-P1 (Rosa maling). Forurenset med PCB og metaller.
- 005-P2 (Murpuss) Umalt disponeres som ren.
- 005-P3 (Rørisolasjon) - Analysert for asbest. Asbest ikke påvist.

- 005-P4 (Hvit himlingsplate). - Analysert for asbest. Asbest påvist.
- 007-P1 (Vinylbelegg) - Analysert for asbest. Asbest ikke påvist.
- 008-P1 (Brun Tettingmasse) - Analysert for asbest. Asbest ikke påvist.

- 009-P1 (Hvit flis på vegg) - Analysert for asbest. Asbest ikke påvist.
- 009-P2 (Isolasjon i dusj) - Analysert for asbest. Asbest ikke påvist.
- 015-P1 (Hvit maling tak). Forurenset med PCB og metaller.

- 029-P1 (Tettemasse, hvit, i vegg) - Analysert for asbest. Asbest ikke påvist.
- 040-P1 (Plater) - Analysert for asbest. Asbest ikke påvist.
- 043-P1 (Grønnstripet linoleum)

- 044-P1 (Grønn vinyl)
- 044-P2 (Plater) - Analysert for asbest. Asbest ikke påvist.
- 046-P1 (Grå vinylfliser) - Analysert for asbest. Asbest ikke påvist.

- 048-P1 (Grønne vinylfliser) - Analysert for asbest. Asbest ikke påvist.
- 052-P1 (Plate) - Analysert for asbest. Asbest ikke påvist.
- 053-P1 (Hvit fug i flis) - Analysert for asbest. Asbest ikke påvist.

- 054-P1 (hvit isolasjon) - Analysert for asbest. Asbest ikke påvist.
- 055-P1 (Lim linoleum) - Analysert for asbest. Asbest ikke påvist.
