NB! Tegningene er ikke uttømmende. Miljøsaneringsbeskrivelsen må leses i sin helhet for fullstendig oversikt over helse- og miljøskadelige stoffer i bygget.

SKULENES LKEDERIKK & RØDØVINGSMØLE	TIDR. NR. 244
OVERSIKTSPLAN KJELLER	MAKETSKE 1:200
S. BRANDSBERG DAM	ARKIT. M. H. A. L. SANDVANG

OVERSIKTSPLAN 1. ETASJE 1:200

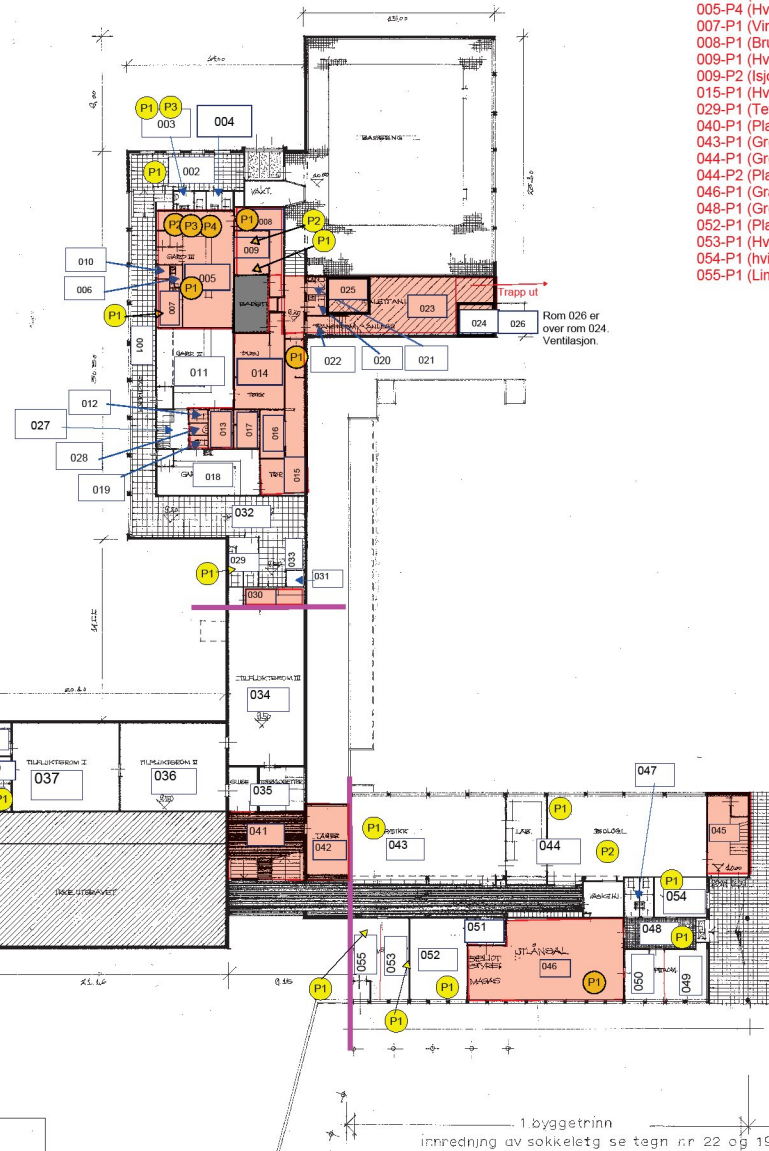
- 001-P1 (Vinylbelegg) - Analysert for asbest. Asbest ikke påvist.
- 001-P2 (maling med murpuss). Forurenset med PCB og metaller.
- 001-P3 (Isolasjon) - Analysert for asbest. Asbest ikke påvist.

- 002-P1 (Himlingsplater) - Analysert for asbest. Asbest ikke påvist.
- 003-P1 (Hvite fliser på vegg) - Analysert for asbest. Asbest ikke påvist.
- 003-P2 (Tettingsmasse) - Analysert for asbest. Asbest ikke påvist.

- 005-P1 (Rosa maling). Forurenset med PCB og metaller.
- 005-P2 (Murpuss) Umalt disponeres som ren.
- 005-P3 (Rørisolasjon) - Analysert for asbest. Asbest ikke påvist.

- 005-P4 (Hvit himlingsplate) - Analysert for asbest. Asbest påvist.
- 007-P1 (Vinylbelegg) - Analysert for asbest. Asbest ikke påvist.
- 008-P1 (Brun Tettingmasse) - Analysert for asbest. Asbest ikke påvist.

- 009-P1 (Hvit flis på vegg) - Analysert for asbest. Asbest ikke påvist.
- 009-P2 (Isolasjon i dusj) - Analysert for asbest. Asbest ikke påvist.
- 015-P1 (Hvit maling tak). Forurenset med PCB og metaller.

- 029-P1 (Tettemasse, hvit, i vegg) - Analysert for asbest. Asbest ikke påvist.
- 040-P1 (Plater) - Analysert for asbest. Asbest ikke påvist.
- 043-P1 (Grønnstripet linoleum)

- 044-P1 (Grønn vinyl)
- 044-P2 (Plater) - Analysert for asbest. Asbest ikke påvist.
- 046-P1 (Grå vinylfliser) - Analysert for asbest. Asbest ikke påvist.

- 048-P1 (Grønne vinylfliser) - Analysert for asbest. Asbest ikke påvist.
- 052-P1 (Plate) - Analysert for asbest. Asbest ikke påvist.
- 053-P1 (Hvit fug i flis) - Analysert for asbest. Asbest ikke påvist.

- 054-P1 (hvit isolasjon) - Analysert for asbest. Asbest ikke påvist.
- 055-P1 (Lim linoleum) - Analysert for asbest. Asbest ikke påvist.
