Karmøy kommune

Miljøsaneringsbeskrivelse for Skudenenes ungdomsskule

Oppdragsnummer hos COWI:	A098928
Dokumentnr:	RAP 001
Versjon:	01
Utgivelsesdato:	15.06.2017
Saksbehandler hos COWI:	Lena Frøyland
Kontrollør:	Benedicte Kaspersen
Oppdragsansvarlig:	Lena Frøyland

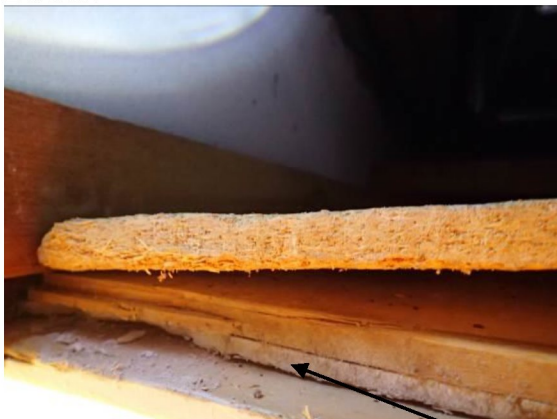
Bilde 1 viser himlingsplater i rom 005. Prøve 005-P4 påviste amosittasbest.

Asbest skal deklarerer og leveres som farlig avfall til godkjent avfallsmottak.

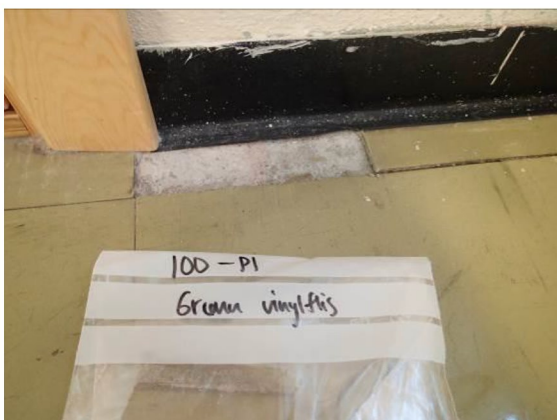
Bilde 2 viser olivengrønn vinylflis i rom 100. Prøven påviste asbest i flisen.

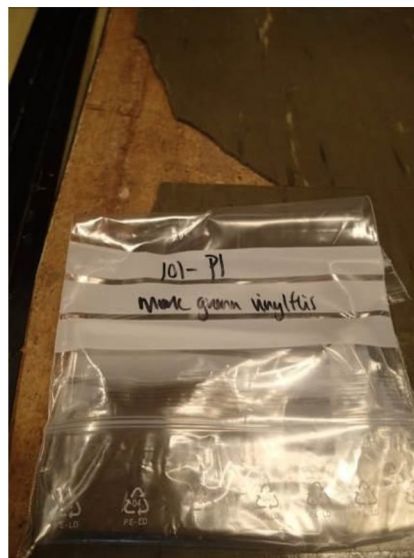
Bilde 3 viser mørk grønn vinylflis prøvetatt på scene i rom 101. Prøven påviste asbest i vinylflisen.

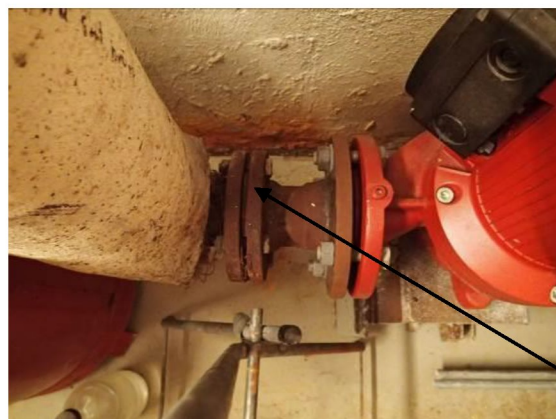
Bilde 4 viser rosa pulver som drysset ut fra flens i rom 025. Det var ikke mulig å prøveta dette, men antas at tettemassen er asbestholdig.

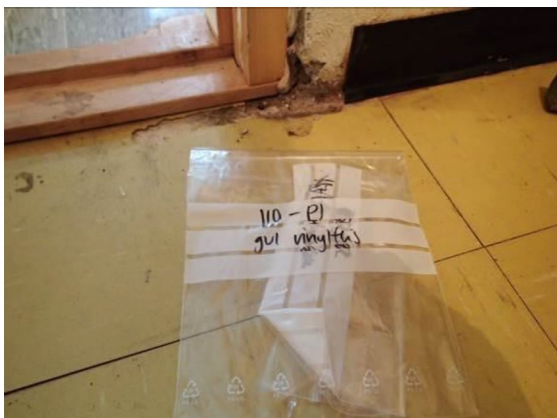
Bilde 5 viser gul vinylflis prøvetatt på rom 110. Det ble påvist asbest i vinylflisen.

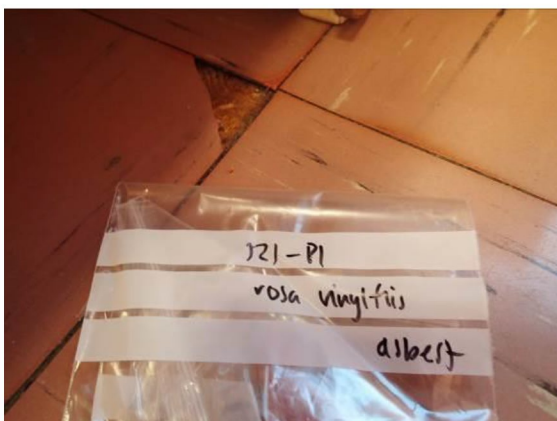
Bilde 6 viser rosa vinylflis prøvetatt i rom 121. Prøven påviste asbest i flisene.

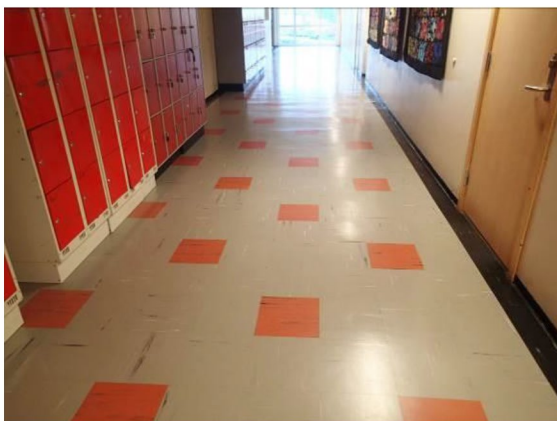
Bilde 7 viser rød flis i rom 126. Behandles som asbestholdig som rosa flis fra rom 121.

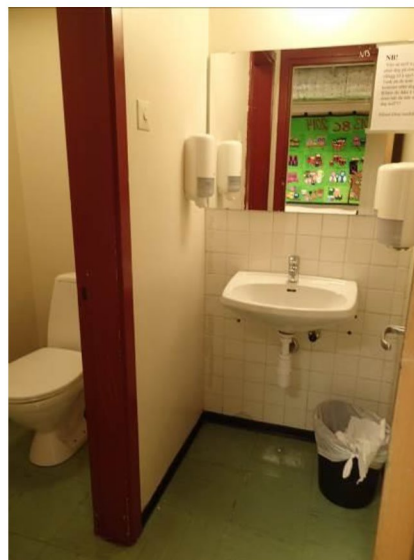
Bilde 8 viser grønne vinylfliser på gulv i rom 120. Flisene er ikke prøvetatt, men antas asbestholdige.

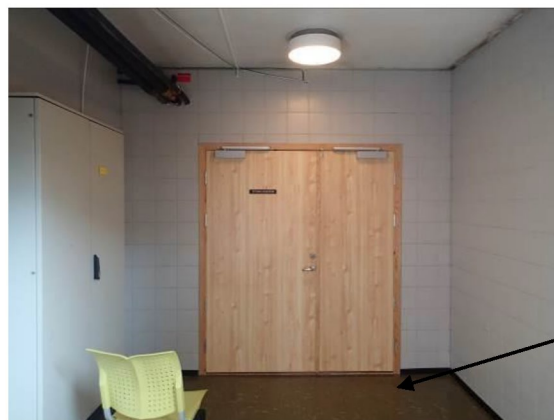
Bilde 9 viser mørk grønn vinylflis i rom 042. Håndteres som asbestholdig.

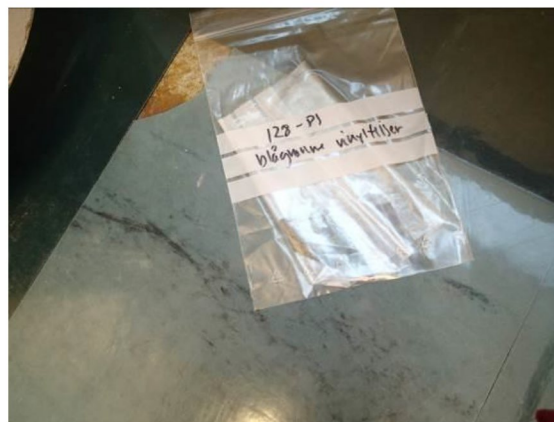
Bilde 10 viser blågrønne vinylfliser på rom 128. Flisene er asbestholdige.

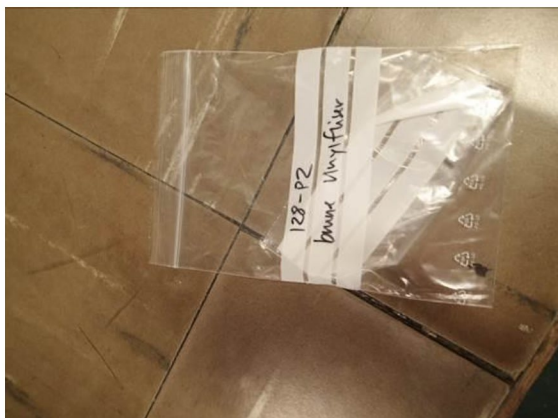
Bilde 11 viser brun vinylflis i rom 128. Flisene er asbestholdige.

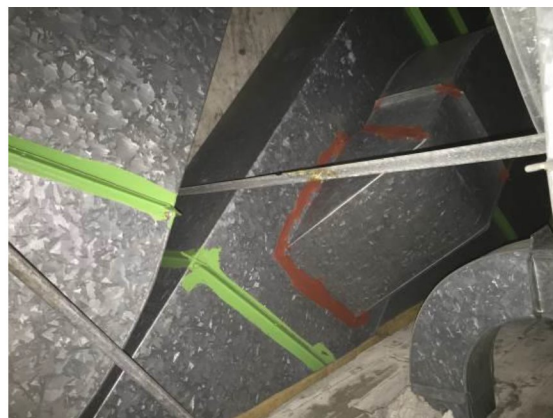
Bilde 14 viser ventilasjonskanaler av metall hvor det skal være asbest i pakningen i overgangen.

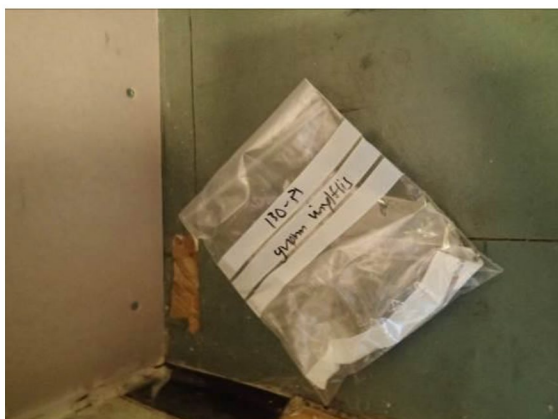
Bilde 12 viser prøve av grønne vinylfliser på rom 130. Flisene er asbestholdige.

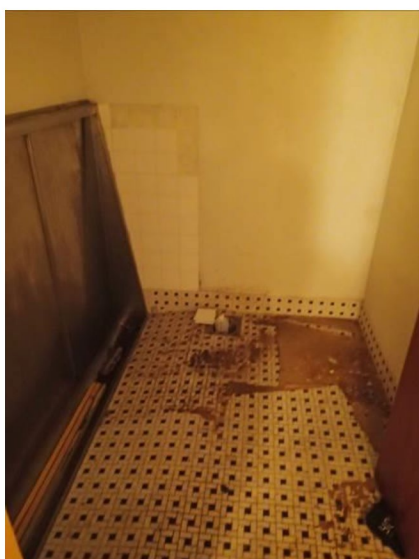
Bilde 13 viser mosaikk-fliser på rom 030. Håndteres som asbestholdige.

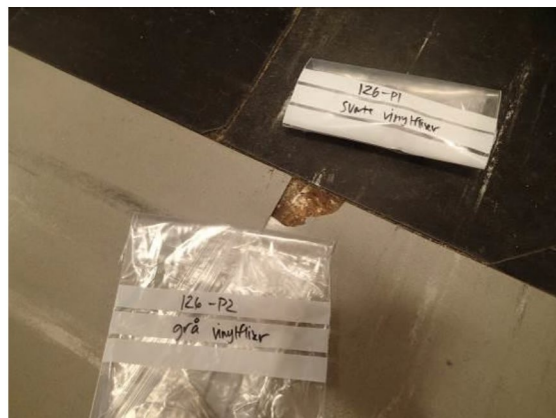
Bilde 35 viser prøver av grå og svarte vinylfliser i rom 126. Det er påvist asbest i de grå vinylflisene, men ikke i de svarte vinylflisene.

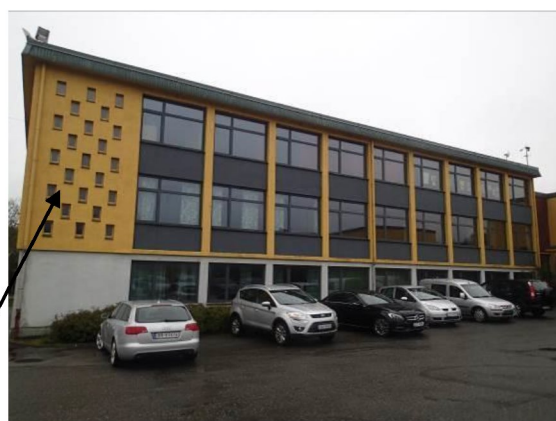
Bilde 37 viser fasadevinduer på REAL-bygget. Kittet rundt de små vinduene antas asbestholdig.

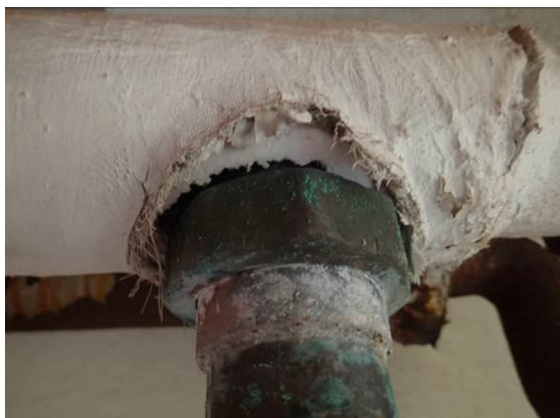
Bilde 38 viser eksempel på tettemasse rundt rør i bassengrom, rom 023, som bør prøvetas før evt. riving – hvis ikke bør den håndteres som asbestholdig.

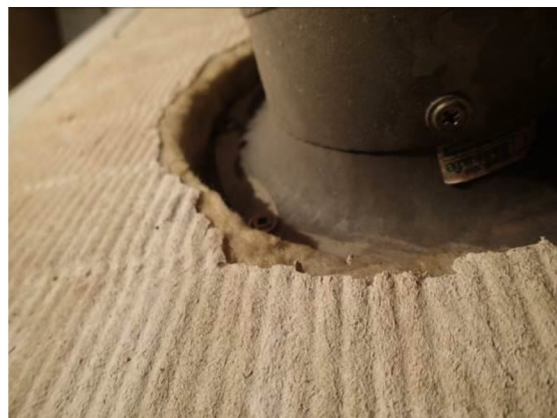
Bilde 40 viser papp rundt ventilasjonskanal i vifferom over scenen i G-fløyen. Håndteres som asbestholdig

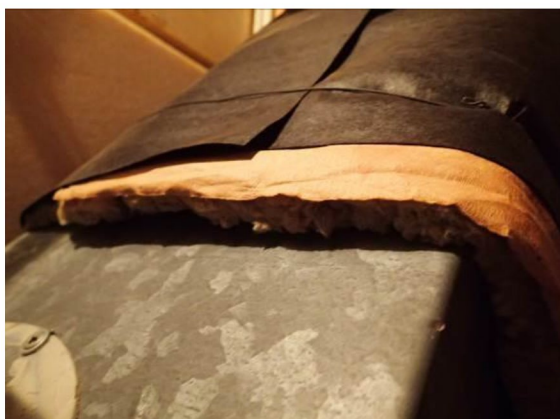
Bilde 39 viser rosa papp rundt ventilasjonskanal i vifferom over scenen i G-fløyen. Håndteres som asbestholdig

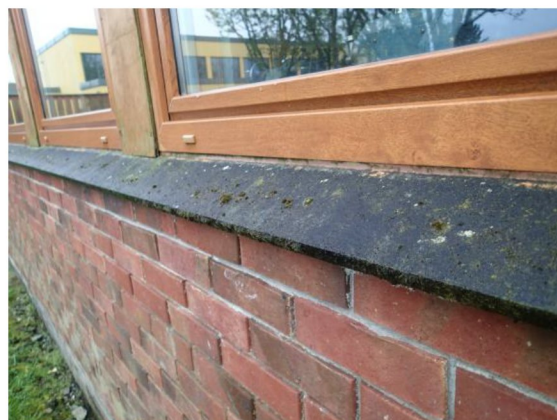
Bilde 41 viser eksempel på vindusbrett på fasade. Bør analyseres for asbest ved evt. rehabilitering.

- Det er observert vindusbrett på stort sett hele fasaden. Disse ble ikke prøvetatt ettersom fasaden ikke skal rehabiliteres i denne omgang, og for å ikke få skade på vindusbrettene. Disse bør prøvetas og analyseres for asbest ved en eventuell senere rehabilitering.

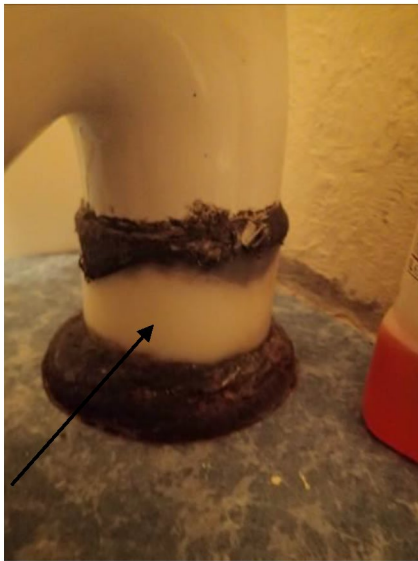
Bilde 43 viser eksempel på soilrør på toalett som kan inneholde asbest i skjøtene. Her i rom 019.

Soilrør med blyringer leveres til metallgjenvinning. Eventuell asbest under blyringer håndteres som beskrevet i kap. 3.1.

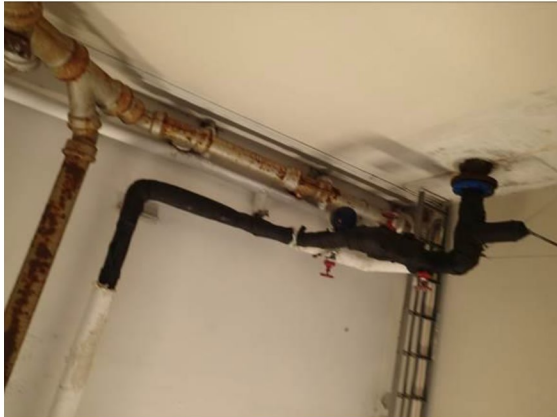
Bilde 47 viser eksempel på cellegummi. Her i rom 023.

All cellegummi, isolasjon som isopor og tekstiler som vegg-vegg-tepper skal leveres og deklarerer som farlig avfall med bromerte flammehemmere.

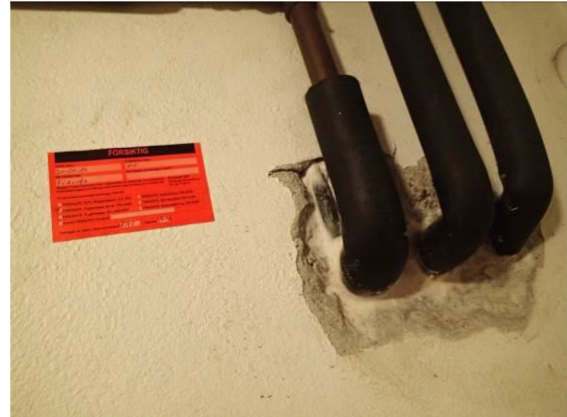
Bilde 49 viser cellegummi rundt rør på rom 048. Nyere fugemasse rundt rør.

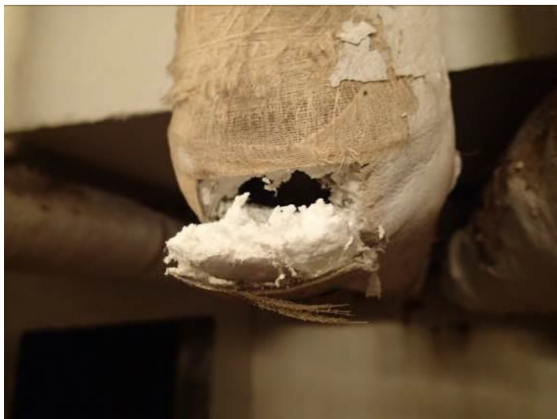
Bilde 48 viser isopor som isolasjon på rør i rom 023.

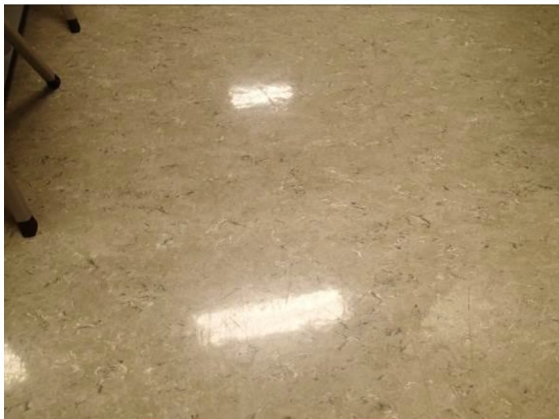
Bilde 54 viser grått vinylbelegg i rom 044, som ble prøvetatt. Belegget er farlig avfall med ftalater.

Vinylbelegg, vynllister, vinylfliser og vinyltapet, som ikke inneholder asbest, deklarerer og leveres som farlig avfall med ftalater.

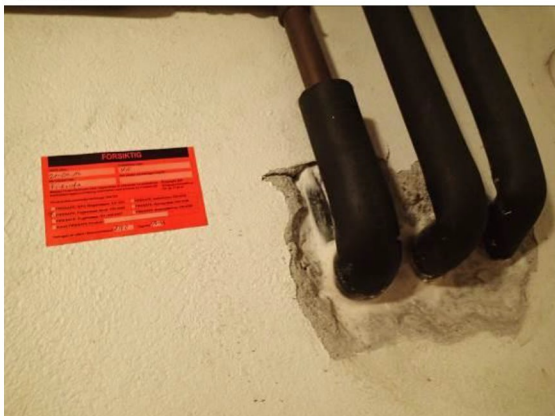
Bilde 58 viser eksempel på nyere fugemasse utført av Firesafe i 2014. Leveres som farlig avfall med klorparafiner.

Fugemasse deklarerer og leveres til godkjent mottak som farlig avfall med PCB for eldre fugemasse, og med klorparafiner for nyere akrylmasse, merket Firesafe. Dette gjelder så lenge fugemassen ikke inneholder asbest, se kap. 3.1.

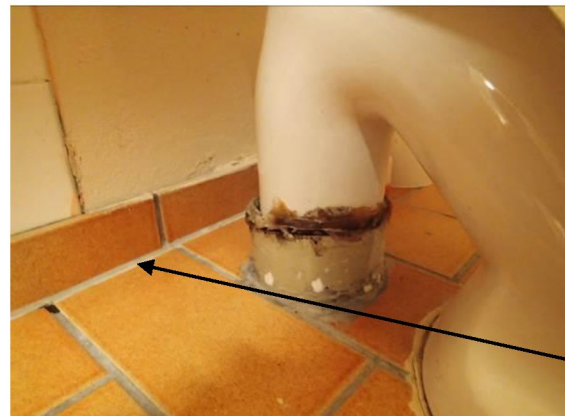
Bilde 59 viser eksempel på fugemasse som leveres som farlig avfall med PCB.

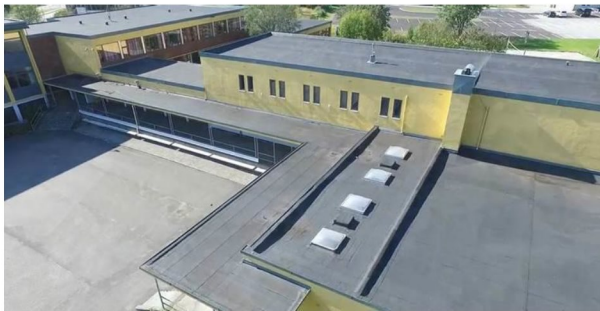
Bilde 62 viser takpapp på bygget. Denne, og limet, må prøvetas ved evt. rehabilitering.

Takpappen må prøvetas før det kan klareres om den skal leveres som farlig avfall til godkjent mottak eller kan leveres som ordinært brennbart avfall.

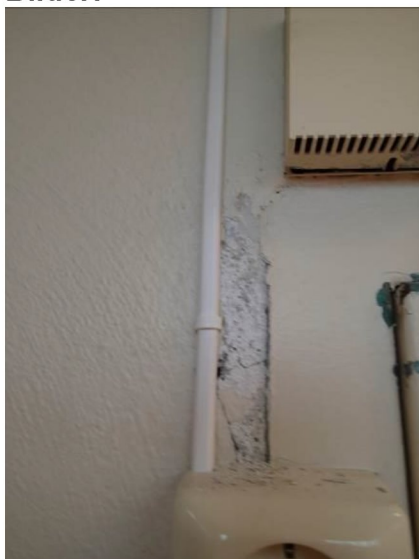
Bilde 63 viser eggehvitt maling på murvegg i rom 001. Malingen er forurenset, men ikke farlig avfall.

Avfallsmottaket opplyses om den prøvetakingen og de konsentrasjoner som er funnet, slik at malt murpuss blir riktig håndtert.

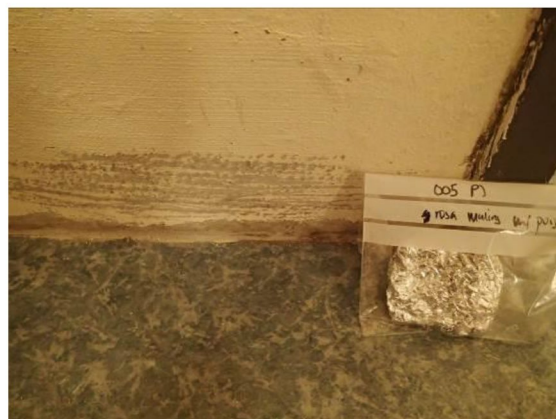
Bilde 64 viser rosa maling på murvegg i rom 005. Malingen er forurenset, men ikke farlig avfall.

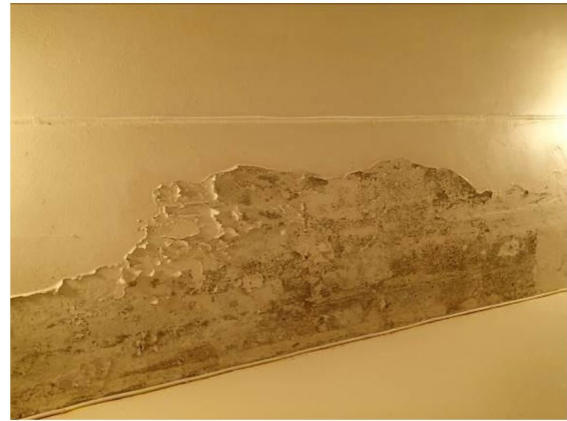
Bilde 66 viser hvit maling i tak prøvetatt i rom 015. Malingen er forurenset, men ikke over grensen for farlig avfall.
