NB! Tegningene er ikke uttømmende. Miljøsaneringsbeskrivelsen må leses i sin helhet for fullstendig oversikt over helse- og miljøskadelige stoffer i bygget.

SKUDENES LIMEDELTE BINGDOMSGROBE	144
OVERSIKTSPLAN KJELLER	1:200
S. BRANDSBERG-DÅHL	
ARKIT. M. ST. A. STAVANGER

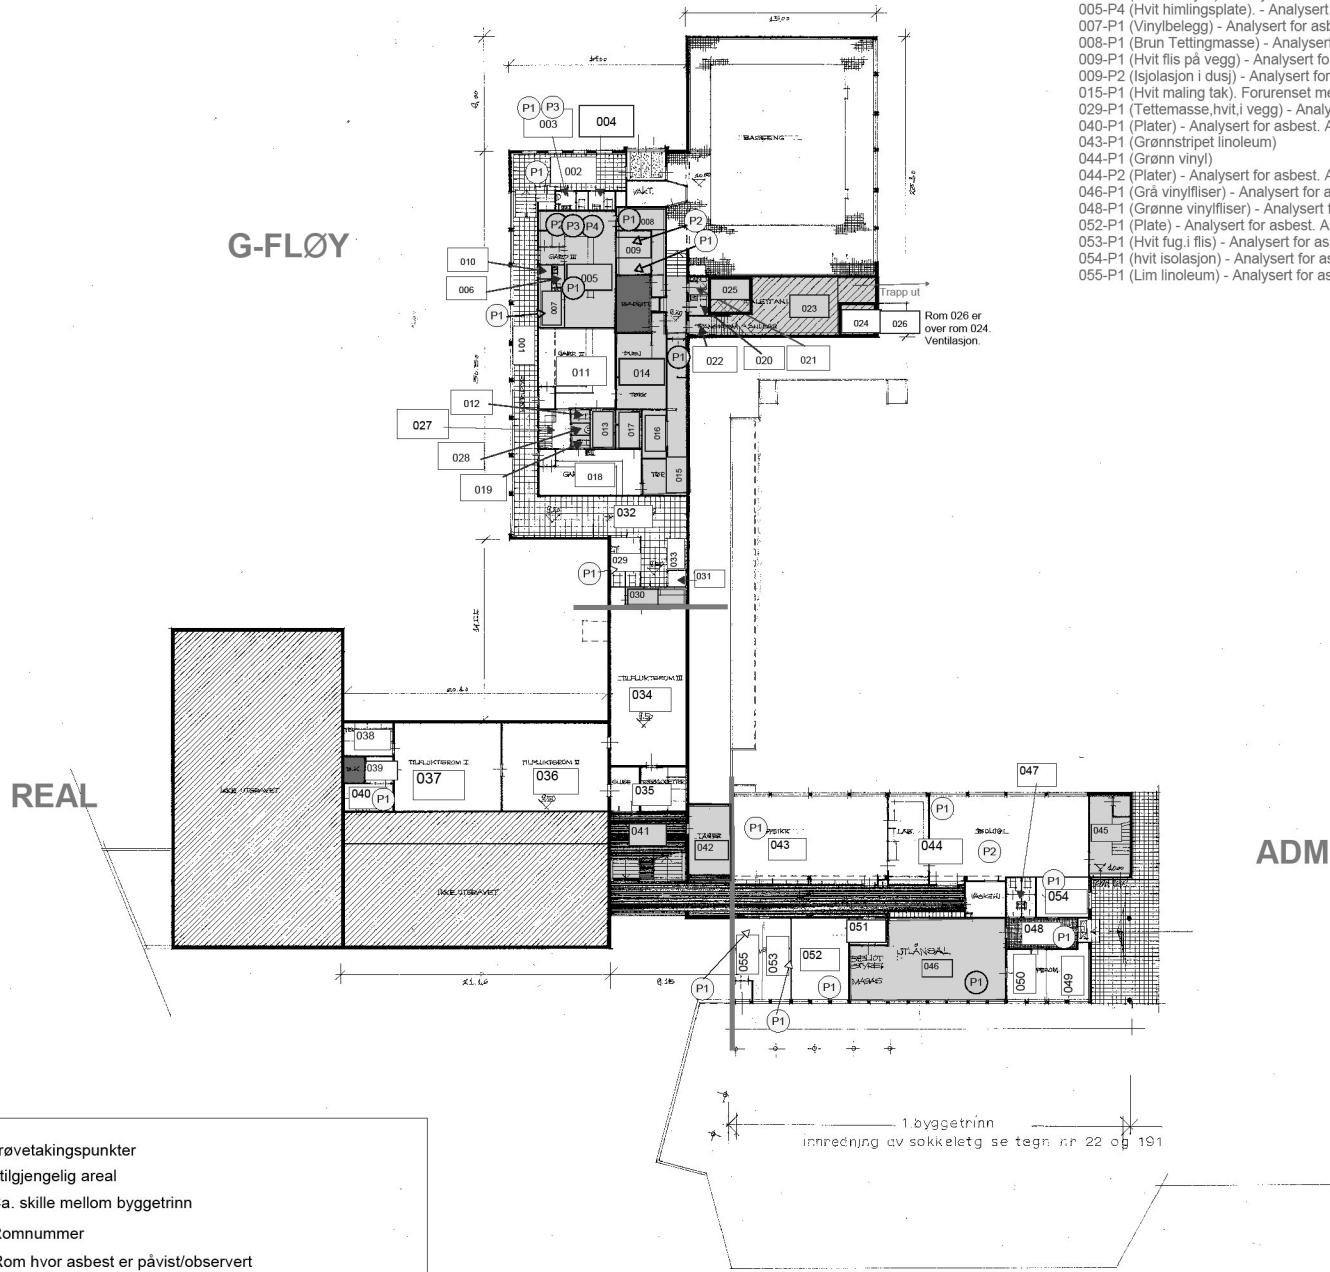
- 001-P1 (Vinylbelegg) - Analysert for asbest. Asbest ikke påvist.
- 001-P2 (maling med murpuss). Forurenset med PCB og metaller.
- 001-P3 (Isolasjon) - Analysert for asbest. Asbest ikke påvist.

- 002-P1 (Himlingsplater) - Analysert for asbest. Asbest ikke påvist.
- 003-P1 (Hvite fliser på vegg) - Analysert for asbest. Asbest ikke påvist.
- 003-P2 (Tettingsmasse) - Analysert for asbest. Asbest ikke påvist.

- 005-P1 (Rosa maling). Forurenset med PCB og metaller.
- 005-P2 (Murpuss) Umalt disponeres som ren.
- 005-P3 (Rørisolasjon) - Analysert for asbest. Asbest ikke påvist.

- 005-P4 (Hvit himlingsplate). - Analysert for asbest. Asbest påvist.
- 007-P1 (Vinylbelegg) - Analysert for asbest. Asbest ikke påvist.
- 008-P1 (Brun Tettingmasse) - Analysert for asbest. Asbest ikke påvist.

- 009-P1 (Hvit flis på vegg) - Analysert for asbest. Asbest ikke påvist.
- 009-P2 (Isolasjon i dusj) - Analysert for asbest. Asbest ikke påvist.
- 015-P1 (Hvit maling tak). Forurenset med PCB og metaller.

- 029-P1 (Tettemasse, hvit, i vegg) - Analysert for asbest. Asbest ikke påvist.
- 040-P1 (Plater) - Analysert for asbest. Asbest ikke påvist.
- 043-P1 (Grønnstripet linoleum)

- 044-P1 (Grønn vinyl)
- 044-P2 (Plater) - Analysert for asbest. Asbest ikke påvist.
- 046-P1 (Grå vinylfliser) - Analysert for asbest. Asbest ikke påvist.

- 048-P1 (Grønne vinylfliser) - Analysert for asbest. Asbest ikke påvist.
- 052-P1 (Plate) - Analysert for asbest. Asbest ikke påvist.
- 053-P1 (Hvit fug i flis) - Analysert for asbest. Asbest ikke påvist.

- 054-P1 (hvit isolasjon) - Analysert for asbest. Asbest ikke påvist.
- 055-P1 (Lim linoleum) - Analysert for asbest. Asbest ikke påvist.

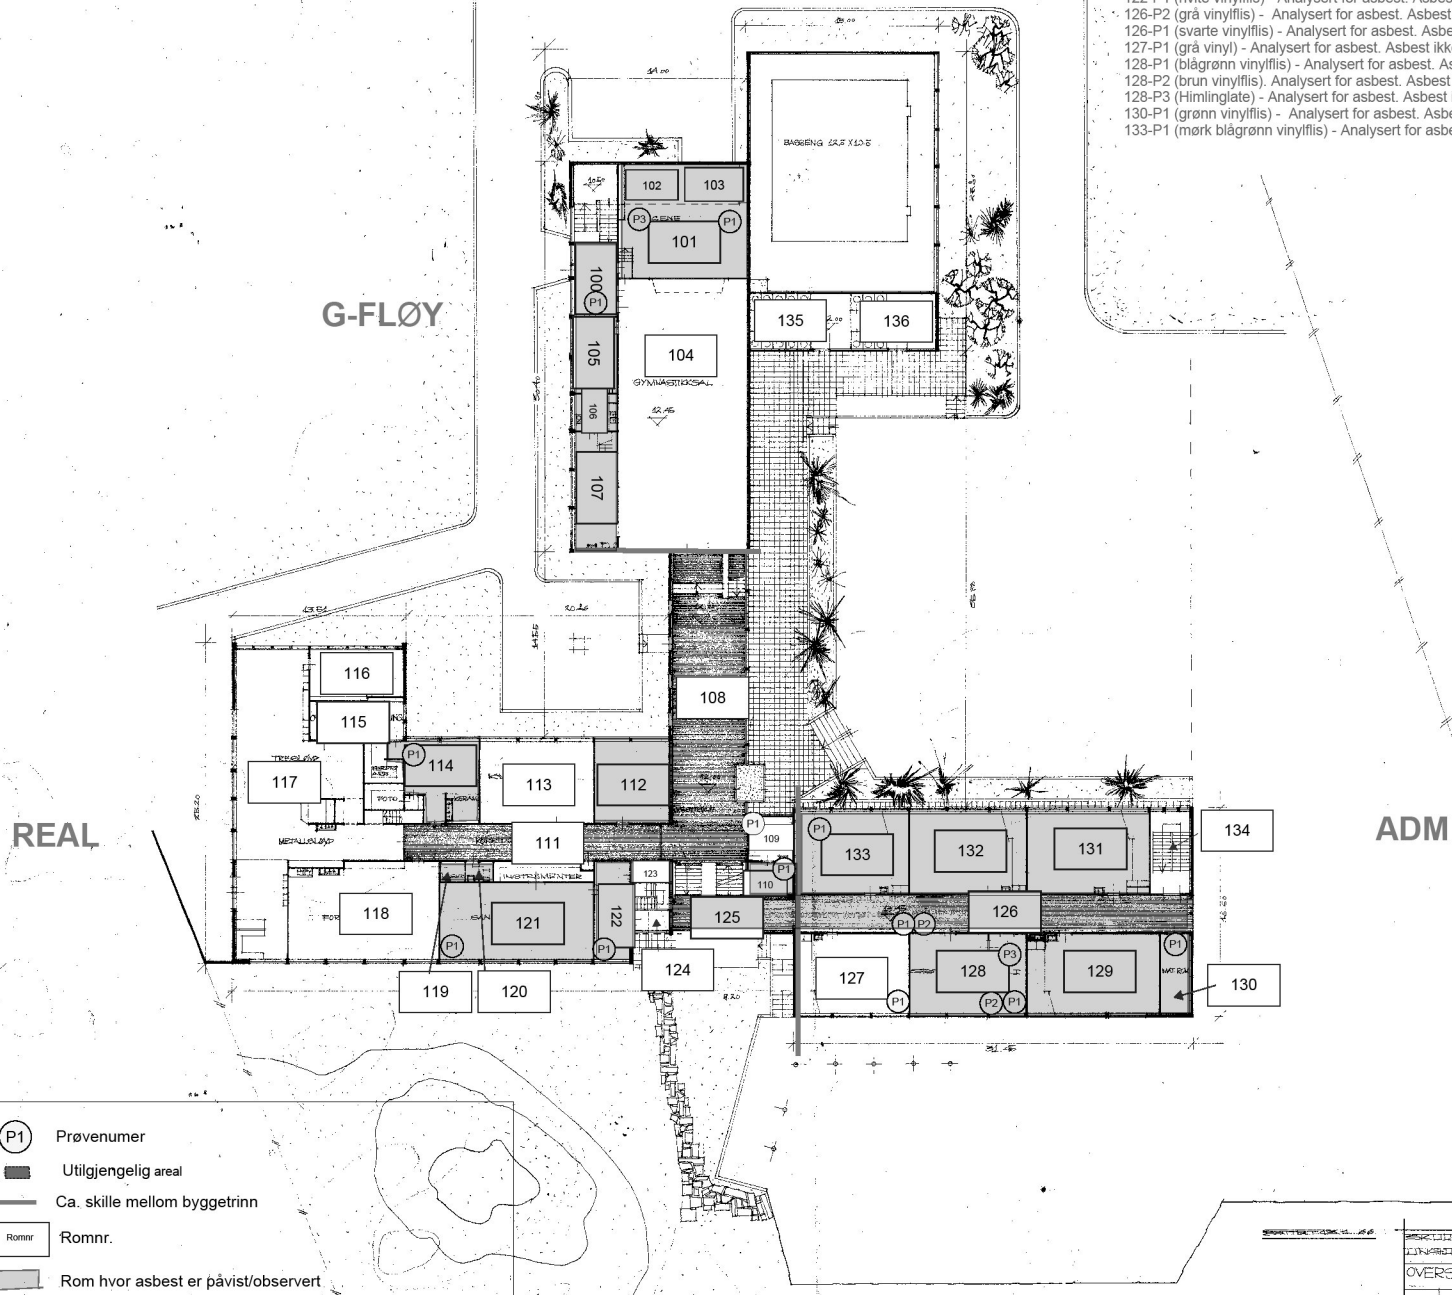
- 100-P1 (Olivengrønn vinylflis) - Analysert for asbest. Asbest påvist.
- 101-P1 (mørk grønn vinylflis) - Analysert for asbest. Asbest påvist.
- 101-P3 (himlingsplate) - Analysert for asbest. Asbest ikke påvist.

- 109-P1 (himlingsplate) - Analysert for asbest. Asbest ikke påvist.
- 110-P1 (gulv vinylflis) - Analysert for asbest. Asbest påvist.
- 114-P1 (takplater) - Analysert for asbest. Asbest ikke påvist.

- 121-P1 (rosa vinylflis) - Analysert for Asbest. asbest påvist.
- 122-P1 (hvite vinylflis) - Analysert for asbest. Asbest ikke påvist.
- 126-P2 (grå vinylflis) - Analysert for asbest. Asbest påvist.

- 126-P1 (svarte vinylflis) - Analysert for asbest. Asbest ikke påvist.
- 127-P1 (grå vinyl) - Analysert for asbest. Asbest ikke påvist.
- 128-P1 (blågrønn vinylflis) - Analysert for asbest. Asbest påvist.

- 128-P2 (brun vinylflis) - Analysert for asbest. Asbest påvist.
- 128-P3 (Himlingsplate) - Analysert for asbest. Asbest ikke påvist.
- 130-P1 (grønn vinylflis) - Analysert for asbest. Asbest påvist.

- 133-P1 (mørk blågrønn vinylflis) - Analysert for asbest. Asbest ikke påvist.
