**Strekkinspeksjon - 23.08.2022 - 23.08.2022 08:28:44**

Dato <b>23.08.2022</b>	Kamera	Avrenning	Lsid <b>23.08.2022 08:28:44</b>	No <b>1</b>
Prosjektnavn <b>Øvre Eidevegen 21</b>	Lagringsmedium type	Inspeksjonsbil	Operatør	Skadepoeng <b>0</b>

By/Sted <b>Risa AS</b>	Oppstrøms Kum <b>tank</b>	Rørlengde [mm] <b>0</b>
Adresse/Gate <b>Øvre Eidevegen 21</b>	Opp. kum type	Total lengde [m] <b>1,90</b>
Overlate forhold	Nedstrøms Kum <b>medstrøm</b>	Inspisert lengde [m] <b>1,90</b>
Fra kart	Ned. kum type	Byggeår
Diameter <b>110mm</b>	Inspeksjonsformål	
Ledningstype <b>Avløp felles</b>	Inspeksjonsmetode	
Renoveringsmetode:	Inspeksjons retning <b>Medstrøms</b>	
Foringsmateriale:	Rengjøring <b>Rengjort</b>	
Rørmateriale <b>Plast</b>	Anmerkning/Generell kommentar

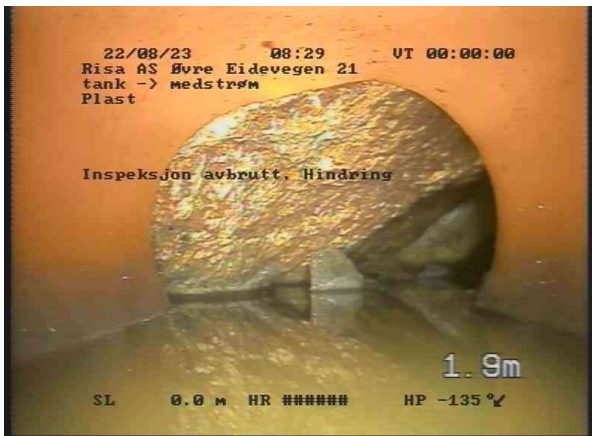
23.08.2022  
08\_28\_44\_3d4cb6a4-da9e-41c4-a216-5c9961d30a4f\_202208  
23\_083137\_074.jpg, 00:00:40, 1.90  
Inspeksjon avbrutt. Hindring / Det er ikke rør videre

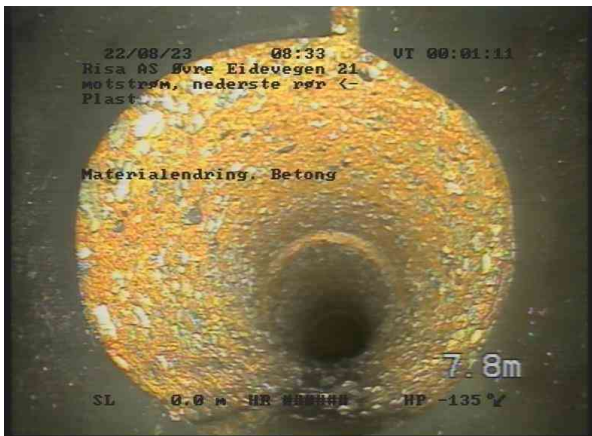
23.08.2022  
08\_32\_08\_fa14523a-a32a-4e9f-acfa-8ea9e40333fa\_20220823\_083553\_912.jpg, 00:01:09, 7.80  
Materialendring. Betong

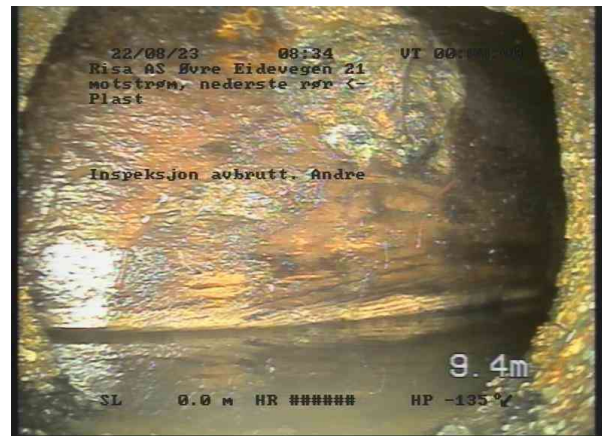
23.08.2022  
08\_32\_08\_56d872d9-ea44-4729-8f86-dc64ed7a1a7e\_20220823\_083648\_443.jpg, 00:01:48, 9.40  
Inspeksjon avbrutt. Andre / ser ut som en kum

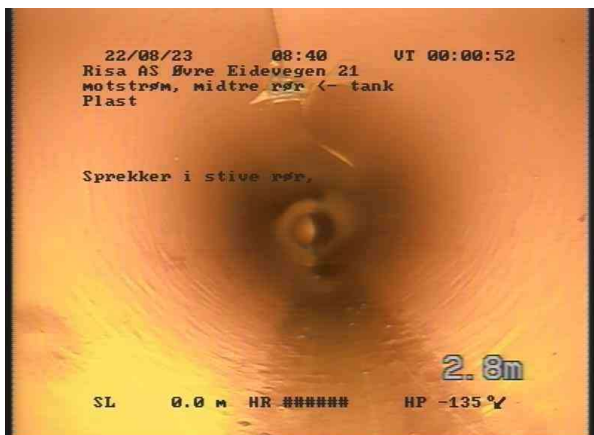
23.08.2022  
08\_39\_49\_524d6cc6-f537-4dd6-8d8e-ee5a7423c36c\_202208  
23\_084225\_064.jpg, 00:00:49, 2.80  
Sprekker i stive rør,

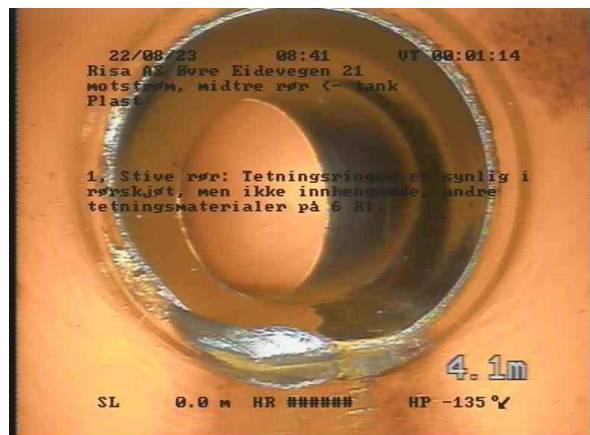
23.08.2022  
08\_39\_49\_e168f57b-c4bd-488c-bd21-4286ea9315ea\_202208  
23\_084321\_596.jpg, 00:01:12, 4.10  
1, Stive rør: Tetningsringen er synlig i  
rørskjøt, men ikke innhengende, andre tetningsmaterialer på 6 Kl.

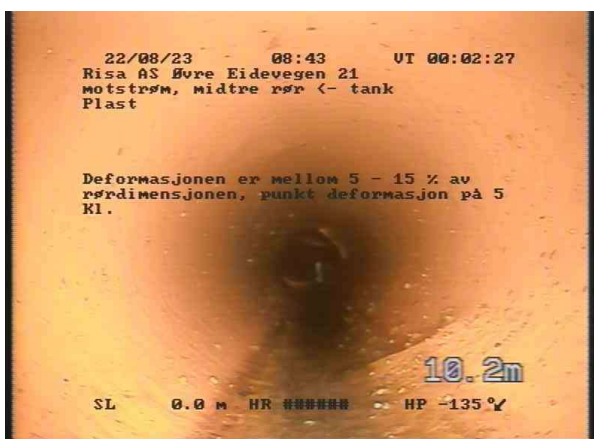
23.08.2022  
08\_39\_49\_854612e3-4261-43f2-8913-4f2ca70ed7ac\_202208  
23\_084537\_423.jpg, 00:02:25, 10.20  
Deformasjonen er mellom 5 - 15 % av  
rør dimensjonen, punkt deformasjon på 5 Kl.

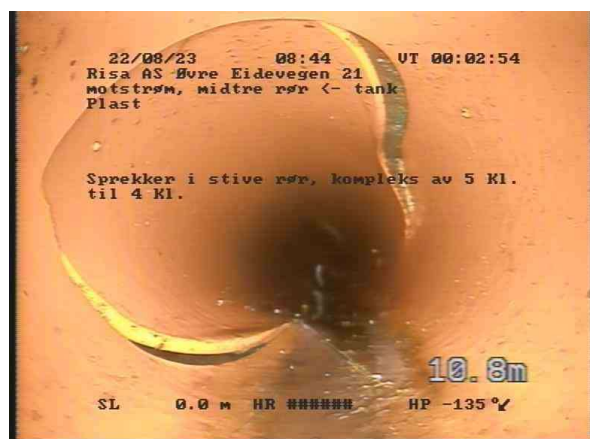
23.08.2022  
08\_39\_49\_0c39e18b-5948-4c2b-ac5c-3e8498fef62d\_2022082  
3\_084633\_364.jpg, 00:02:52, 10.80  
Sprekker i stive rør, kompleks av 5 Kl. til 4 Kl.

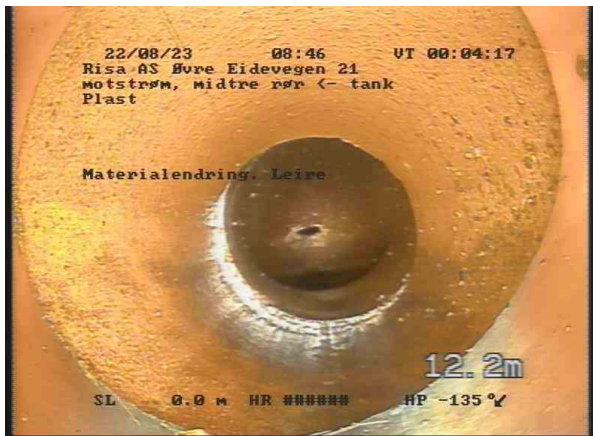
23.08.2022  
08\_39\_49\_9ed780ee-a742-4d99-9fea-94e909ba8fff\_2022082  
3\_084809\_891.jpg, 00:04:15, 12.20  
Materialending. Leire

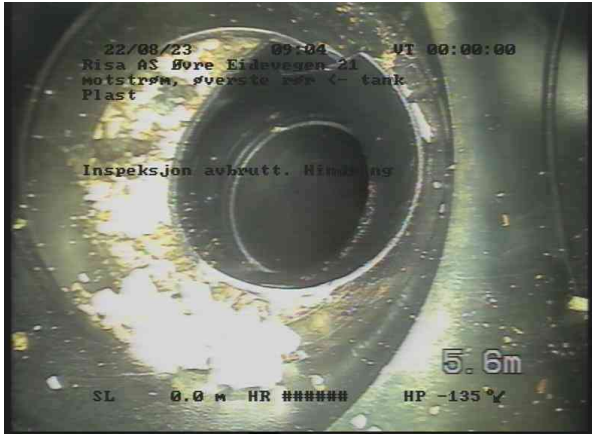
23.08.2022  
09\_00\_46\_64d88c64-b8cd-4f07-9d3c-ef4035797ecf\_20220823\_090617\_914.jpg, 00:00:51, 5.60  
Inspeksjon avbrutt. Hindring / mindre dimensjon. Takvann er tilkoblet

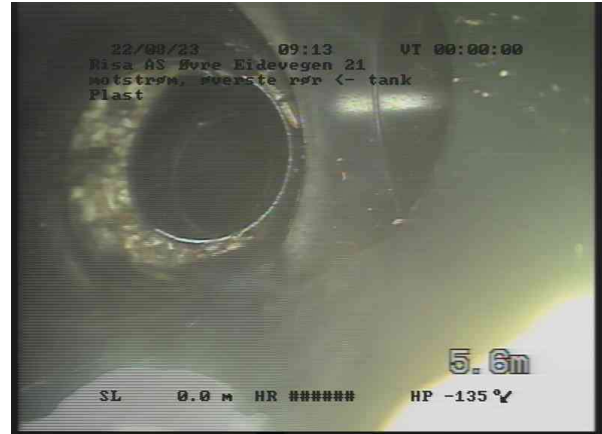
23.08.2022  
09\_00\_46\_7a2c54e4-c063-4a5f-a350-e6cf93d0e391\_20220823\_091552\_640.jpg, 00:00:51, 5.60  
Inspeksjon avbrutt. Hindring / mindre dimensjon. Takvann er tilkoblet

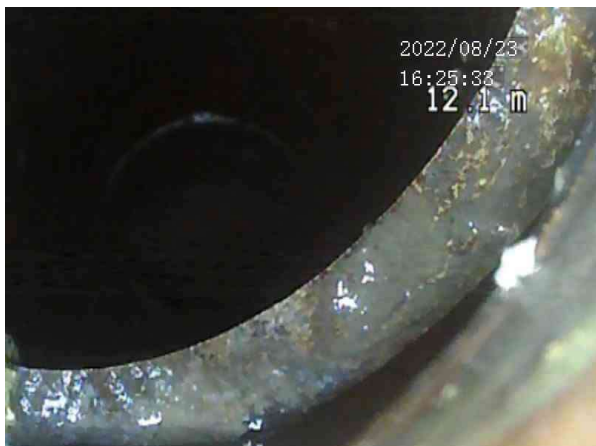
23.08.2022  
09\_43\_41\_ce3df086-aae1-4008-813a-aaf4468daf63\_2022082  
3\_100254\_511.jpg, 00:02:03, 12.10  
3, Tverrforskyvning er mellom hele og 2 ganger  
rørvegtykkelsen (stive rør), Tverrforskjøvet på 6 Kl.
