Dato: 2023-02-13	Kontraksnummer:	Dreneringsområde:	Operatør: Rhys Kennedy	Strekknummer:	Ledningsidentitet:
Tilstede:	Inspeksjonsbil:	Kameratype: PROTEUS	Meter start: 0.00	Standard: DAS RAPPORT-145

Fra gate/vei: Til gate/vei: Beliggenhet: Ledningstype:	Fredheimvegen Spillvann	Fra kart: Til kart:	Oppstrøms: Nedstrøm: Insp. Retning: Insp lengde:	Inn til hus Septiktank Motstrøms
Rengjort: Formål: Type foring: Foringsmateriale:	Rengjort Stikkprøve Undersøkelse	Insp metode: Vannreg tiltak: Dimensjon: Rørmateriale:	CCTV 110mm / 110mm Polyvinylklorid	
Anmerkning:

<h2>Rapport fra Inspeksjon</h2>			Norva24 Vest AS Vabakkjen 4 5411 Stord	
Dato: 2023-02-13	Kontraksnummer:	Dreneringsområde:	Operatør: Rhys Kennedy	Streknummer:	Ledningsidentitet:	
Tilstede:	Inspeksjonsbil:	Kameratype:	Meter start: 0.00	Standard: DAS RAPPORT-145

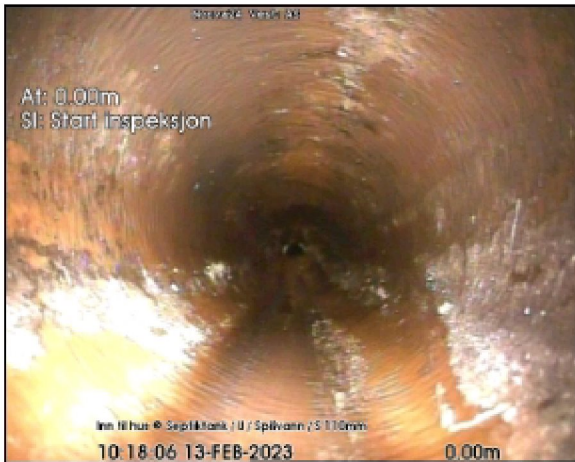
Posisjon	KE	Kode	Observasjon	Vann	Video	Bil.
0.00m		SI	Start inspeksjon	0%	00:00:04	(1)
0.37m		DF1	Deformasjonen er 5% eller mindre av rørdimensjonen, av;på 12 O'Clock til 1 O'Clock Punkt deformasjon	0%	00:00:13	(2)
3.10m		DF1	Deformasjonen er 5% eller mindre av rørdimensjonen, av;på 12 O'Clock Punkt deformasjon	0%	00:00:53	(3)
3.22m		DF2	Deformasjonen er mellom 5 - 15% av rørdimensjonen, av;på 5 O'Clock til 7 O'Clock Punkt deformasjon	0%	00:00:56	(4)
3.73m		VN	Vannivå 3 % Grunnmur	3	00:01:06	(5)
4.46m		DF1	Deformasjonen er 5% eller mindre av rørdimensjonen, av;på 5 O'Clock til 6 O'Clock Punkt deformasjon	3	00:01:20	(6)
4.68m		DF2	Deformasjonen er mellom 5 - 15% av rørdimensjonen, av;på 11 O'Clock til 1 O'Clock Punkt deformasjon	3	00:01:26	(7)
5.38m		VN	Vannivå 0%	0%	00:01:36	(8)

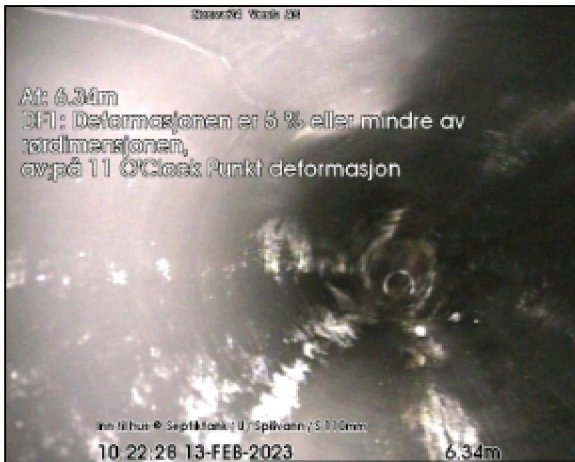
Posisjon	KE	Kode	Observasjon	Vann	Video	Bil.
6.34m		DF1	Deformasjonen er 5% eller mindre av rørdimensjonen, av;på 11 O'Clock Punkt deformasjon	0%	00:01:47	(9)
11.30m		TK	Tilkopling Prefabrikkert grenrør. av;på 1 O'Clock til 5 O'Clock	0%	00:02:40	(10)
11.54m		RE	Retningsendring av;på 9 O'Clock Prefabrikkert bend	0%	00:02:42	(11)
11.76m		TK	Tilkopling Prefabrikkert grenrør. av;på 1 O'Clock til 3 O'Clock	0%	00:02:45	(12)
12.06m		IF	Inspeksjon fullført	0%	00:02:49	(13)
