Inspeksjonsrapport

13-166 Årabrotvegen 24, Risa AS
NORVAR
By eller tettsted

Ledningsident
Spillvann
Øvre punkt
Stakeluke kjellar
Nedre punkt
Påkobling hovedledning

Dato for inspeksjonen
10.11.2020
Inspeksjonsnummer
2
Inspeksjonsretning
Medstrøms

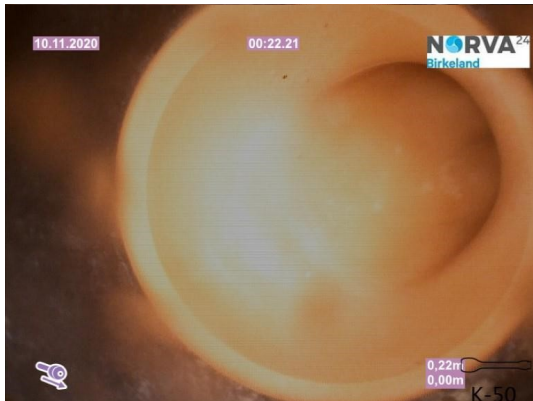
Spillvann-3.jpg

0,22m	REL	00:19	Retningsending, Prefabrikkert langbend, Klokken 3
0,58m	GR	00:38	Grennrør, Klokken 8-10
0,69m	REK	00:44	Retningsending, Prefabrikkert kortbend, Klokken 5

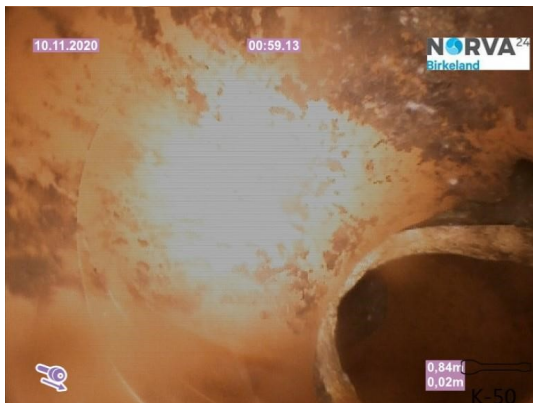
Spillvann-6.jpg

0,84m	GR	00:59	Grenrør, Klokken 1-5
1,03m	MEBET	01:09	Materialendring, Betong
1,20m	GR	01:24	Grenrør, Klokken 1-3

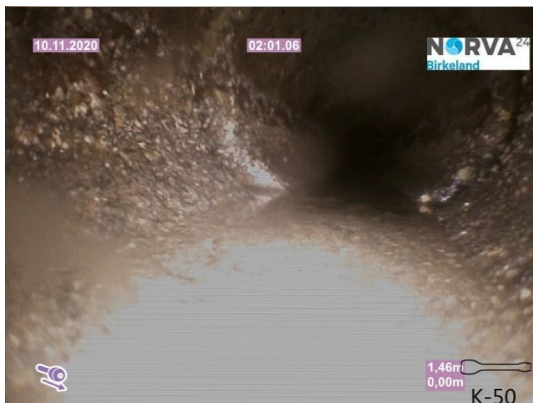
Spillvann-9.jpg

1,46m	LS	02:01	Lengdeforskjøvet skjøt, Klokken 12-12
3,83m	SMG	04:18	Sedimenter, Grove masser (f eks stein, grus), Klokken 3-9
5,67m	GR	04:39	Grenrør, Klokken 1-5

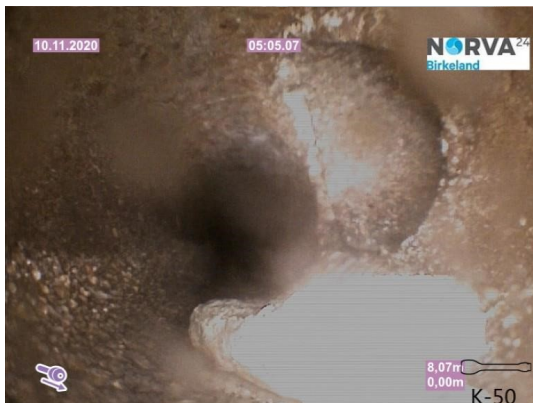
Spillvann-12.jpg

8,07m	GR	05:05	Grenrør, Klokken 1-4
9,90m	VN	05:57	Vannivå, 10 %
11,15m	SMG,H	06:25	Sedimenter, Grove masser (f eks stein, grus), Harde eller kompakte masser (f eks betong), Klokken 4-8

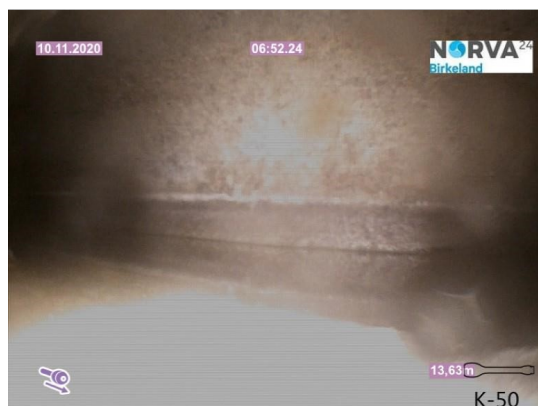
Spillvann-15.jpg

13,63m BCE 06:52 Avslutt inspeksjon
