Inspeksjonsrapport

13-134 Tjøsvollvegen 87, Risa AS
NORVAR
By eller tettsted

Ledningsident
Spillvann
Øvre punkt
Septiktank
Nedre punkt
Påkobling

Dato for inspeksjonen
05.05.2021
Inspeksjonsnummer
2
Inspeksjonsretning
Medstrøms

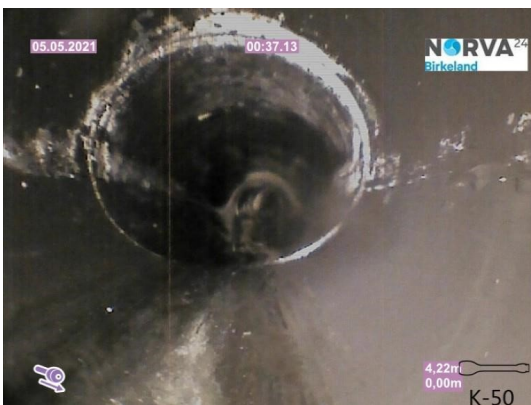
Spillvann_Septiktank_Påkobling_20210505_140952.jpg

Septiktank				
0,00m	BCD	00:00	Start inspeksjon	
4,22m	1 DFB	00:37	Deformasjon, Horizontal deformasjon, Klokken 12-12, Deformasjonen er 5 % eller mindre av rørdimensjonen

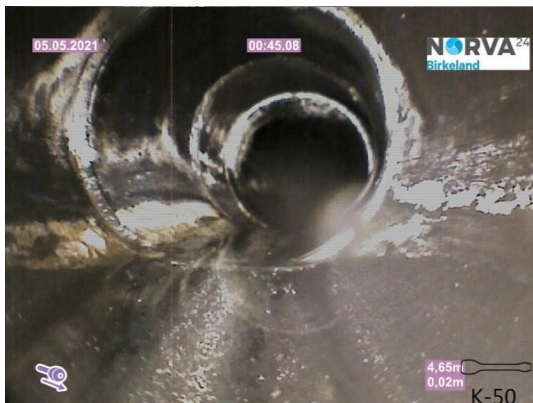
Spillvann_Septiktank_Påkobling_20210505_141005.jpg

4,65m	REA	00:43	Retningsending, Prefabrikkert bend, Klokken 3
12,74m	VN	02:15	Vannivå, 10 %
15,70m	REA	02:39	Retningsending, Prefabrikkert bend, Klokken 9

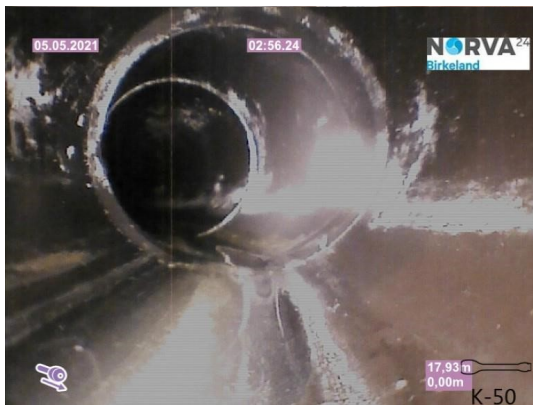
Spillvann_Septiktank_Påkobling_20210505_141230.jpg

17,93m	REA	02:55	Retningsending, Prefabrikkert bend, Klokken 9
27,16m	REA	04:49	Retningsending, Prefabrikkert bend, Klokken 3
27,47m	REA	06:58	Retningsending, Prefabrikkert bend, Klokken 3
